IDENTIFICAÇÃO DE ANOMALIAS EM BARRAGENS DE FUNDAÇÕES ARENÍTICAS: ESTUDO COMPARATIVO ENTRE AS BARRAGENS DOS PORCOS (BREJO SANTO– CE) E JABURU I (UBAJARA–CE)

Resumo: Tendo como objetivo realizar uma análise, sob a ótica geológica e geotécnica, de fundações em arenito nas barragens Porcos (Brejo Santo) e Jaburu I (Ubajara/Tianguá), ambas localizadas no estado do Ceará. A análise baseia-se em documentos técnicos, fontes públicas especializadas (SRH/CE, COGERH, ANA/PNSB) e literatura científica, abordando o contexto geológico regional, o histórico de anomalias geotécnicas, as intervenções executadas e o marco regulatório vigente (Leis nº 12.334/2010 e nº 14.066/2020). Mapas temáticos e seções esquemáticas subsidiam a discussão sobre os mecanismos de percolação e os processos de erosão interna em maciços areníticos. Os resultados destacam a importância da instrumentação contínua, manutenção sistemática e gestão integrada de riscos, com recomendações para inspeção, drenagem e tratamento de fundações.

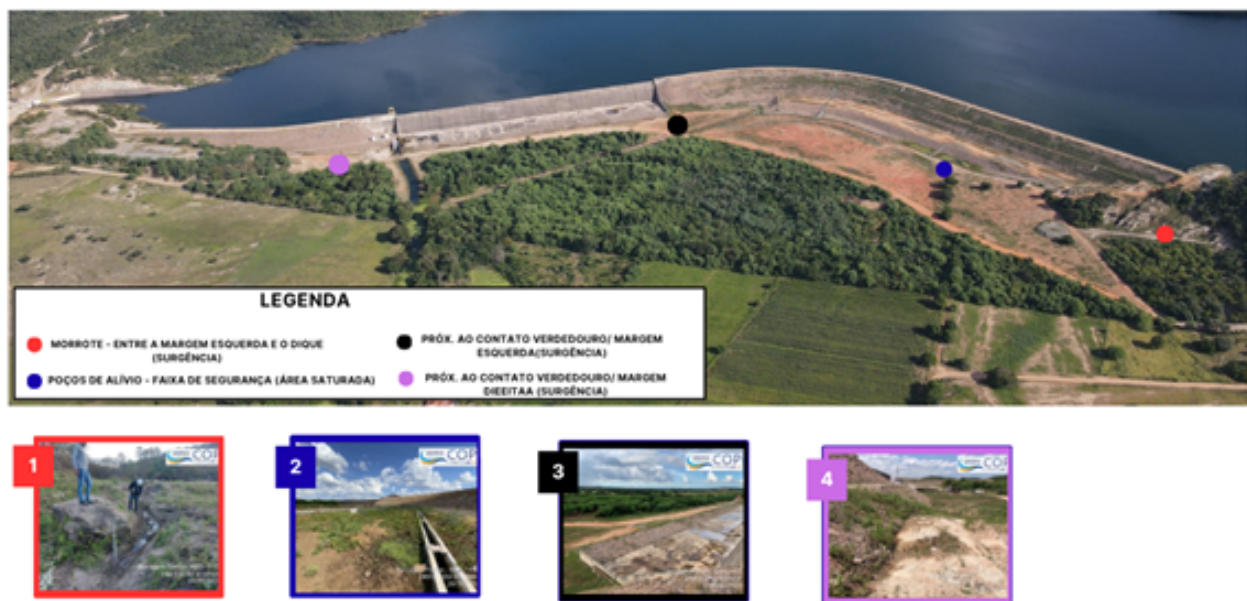
- 1) região do morrote;
- 2) próximo dos poços de alívio da margem esquerda;
- 3) lado esquerdo do canal de restituição do vertedouro e;
- 4) próximo ao acesso para a galeria do vertedouro.

Figura 5. Anomalias Identificadas na Barragem Porcos
 Fonte: Consórcio Operador do PISF (2025)

Nas regiões anômalas (3 e 4), foram instalados medidores de vazão complementares, vazão complementares para monitoramento específico das condições de percolação. Já nas regiões 1 e 2, as anomalias permanecem em estado de observação, uma vez que, até o momento, não

evoluíram para situações de fluxo ativo ou condições que demandem intervenção imediata.

As duas primeiras anomalias identificadas ocorrem de forma evidente na faixa de jusante da barragem, diretamente associadas ao maciço de arenito que compõe a fundação. A segunda anomalia, em particular, pode estar relacionada a dois fatores distintos: o primeiro refere-se à possível ineficiência no escoamento do tapete drenante em direção aos medidores de vazão 2 e 3, previstos no projeto executivo e responsáveis por captar a contribuição do sis-

tema de drenagem; o segundo fator diz respeito à insuficiência no número de poços de alívio instalados, sugerindo um possível equívoco no dimensionamento original.

Em relação a anomalia 3, há forte indicação de que esteja vinculada a processos de percolação pela fundação, uma vez que sua manifestação ocorre no maciço de arenito, especificamente na região adjacente ao canal de restituição do vertedouro, próximo à zona de dissipação revestida com enrocamento.

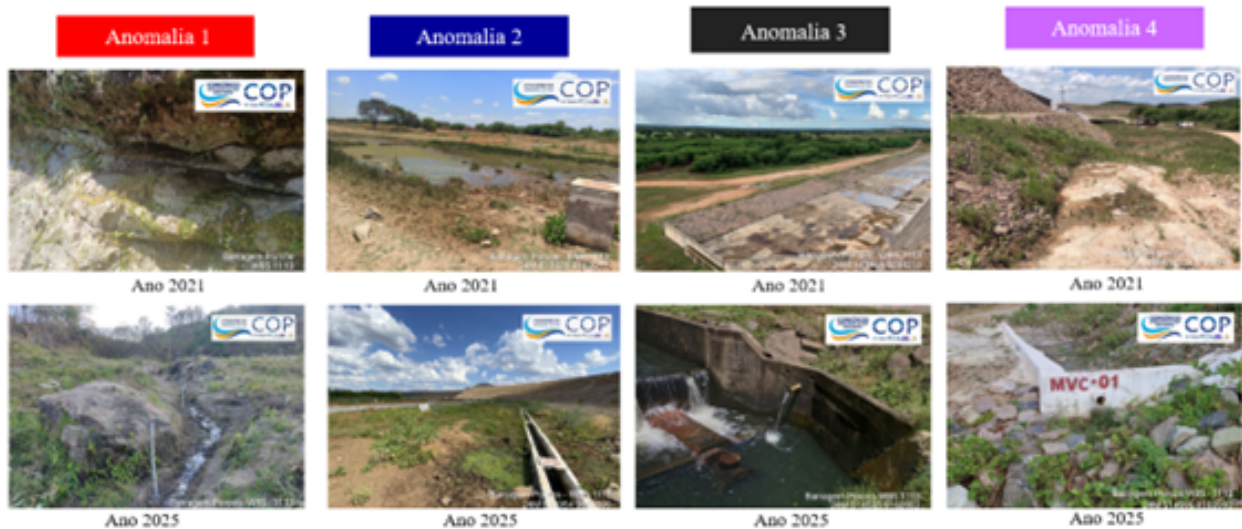
Figura 6. Histórico das Anomalias Identificadas na Barragem Porcos
 Fonte: Consórcio Operador do PISF (2025)

Logo em seu primeiro ano operação, a barragem Porcos, apresentou situações anômalas associadas, principalmente deve estar entre vírgulas neste caso, às condições do arenito presente na fundação. Entre os registros iniciais, destacam-se surgências localizadas na região do morrote e nas proximidades do acesso à galeria do vertedouro.

Além dessas, foram identificadas outras duas anomalias relevantes: uma área saturada na região dos poços de alívio da margem esquerda e uma ocorrência de saturação acompanhada de possível surgência nas imediações do canal de restituição do vertedouro, junto à margem esquerda da barragem. Neste último caso, a distinção entre saturação e surgência não pôde ser feita com precisão, devido à presença de enrocamento no canal e à distância entre o ponto de medição de vazão e a área afetada.

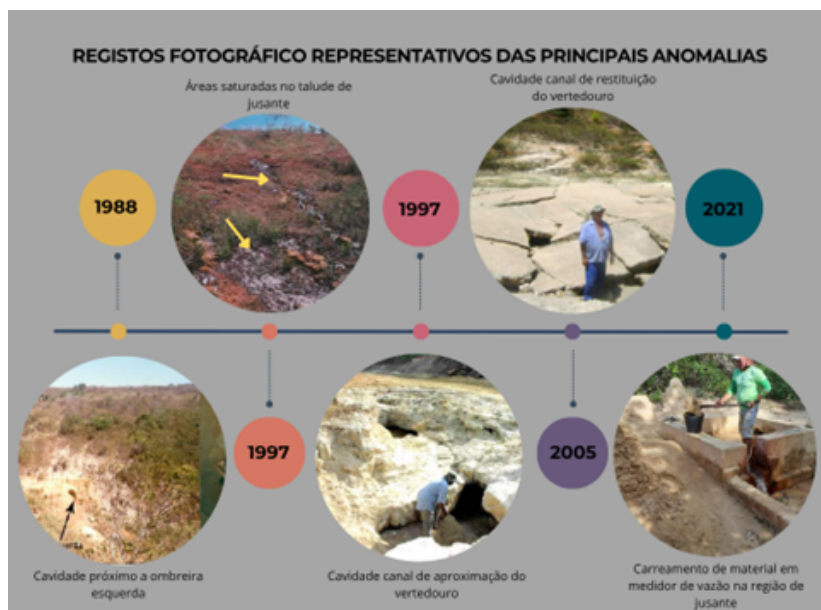
Figura 8. Histórico das Anomalias Identificadas na Barragem Jaburu I.
Fonte: Elaborado pelo autor com base em dados da COGERH (2021).

A primeira ocorrência significativa foi registrada em 1983, quando fissuras e um abatimento de aproximadamente 0,5 m foram identificados no coroamento da estrutura, especificamente na zona do vale principal, após um evento de enchente. Essa ocorrência revelou a fragilidade do maciço e motivou ações corretivas emergenciais.

No ano 1992, um novo episódio de surgência na ombreira esquerda, com vazão de 47 l/s, ressaltou a importância de intensificar os trabalhos de tratamento do contato maciço da barragem- fundação. Como resposta técnica, foi realizada uma segunda intervenção, envolvendo a aplicação de injeções de calda de cimento e a execução de sondagens rotativas nos trechos compreendidos entre as estacas 27+12 m e 29+8 m.

Em 1993, foi realizada a terceira intervenção, com foco no reforço do tratamento de fundação, estabilização e drenagem da estrutura, além da impermeabilização e consolidação do canal do sangradouro, especialmente nas Zonas de Intervenção 3 e 4. Posteriormente, em 2002, foram identificados mais de quatro pontos de surgência a jusante da barragem, com vazão total estimada em 26 L/s, o que motivou a adoção de medidas corretivas voltadas à contenção da percolação e à preservação da estabilidade da fundação.

Em 2009, foi executada a quarta intervenção, envolvendo serviços de reparo em cavidades e sumidouros localizados no canal de aproximação do vertedouro. Na sequência, foi realizada a quinta intervenção, que consistiu no reforço da fundação por meio da execução de cortinas de injeção a partir da crista da barragem, visando melhorar a impermeabilidade e a resistência do maciço rochoso.

Entre os anos de 2016 e 2019, observou-se uma redução na frequência das intervenções, com destaque para a sexta intervenção, que consistiu na aplicação de calda de cimento na ombreira esquerda, em resposta à ocorrência de fuga de água. A sétima intervenção, por sua vez, envolveu injeções de calda de cimento e argamassa na região a jusante da barragem, visando reforçar a impermeabilização e a estabilidade da fundação.

Em 2021, novas avaliações técnicas identificaram um acúmulo expressivo de sedimentos no ponto de medição MV-4. Como medida corretiva, foi recomendada a execução de um retaludamento a montante do medidor de vazão, seguido da instalação de um filtro invertido na interface entre o talude e o medidor, com o objetivo de melhorar o desempenho hidráulico e evitar obstruções. Ainda nesse mesmo ano, foi orientada a realização de inspeções e ações de recuperação nos tubos associados à descarga de fundo, visando garantir a funcionalidade e segurança do sistema.

- Injeções de calda de cimento (1988, 1992, 1993, 2009, 2016, 2019).
- Estabilização e drenagem do canal do vertedouro.
- Reforço da fundação com cortinas de impermeabilização.
- Instalação de filtros invertidos e retaludamento.
