**ESTABILIDADE DE CANAIS FLUVIAIS EM TORNO DE PONTES E BUEIROS NA BACIA HIDROGRÁFICA DO  
PARANÁ III, OESTE DO PARANÁ**

*EVALUATION OF THE CHANNEL STABILITY IN BRIDGES AND CULVERTS IN PARANÁ III WATERSHED,  
WESTERN PARANÁ STATE, BRAZIL*

Leandro Neri Bortoluzzi<sup>1</sup>, Oscar Vicente Quinonez Fernandez<sup>2</sup>

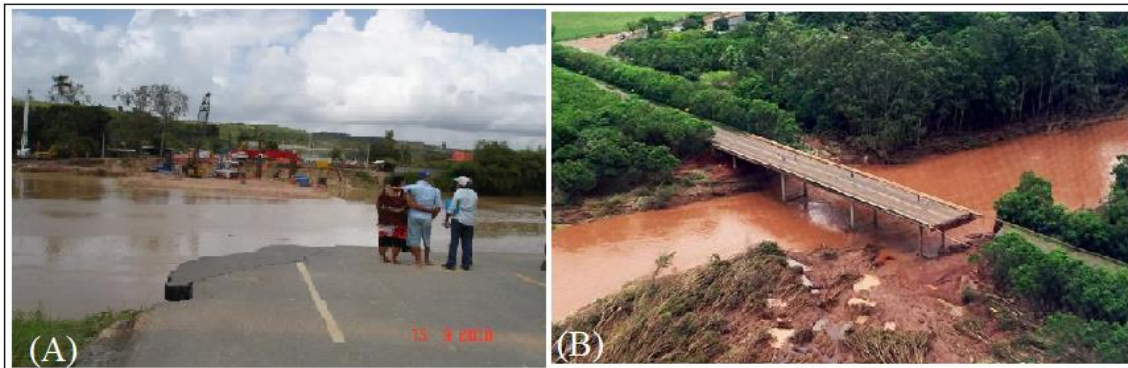
nos estados de Pernambuco e Alagoas em junho de 2010 (SODRÉ; SOUZA FILHO, 2013) provocaram a destruição de dezenas de pontes (Figura 2A). A região serrana do estado do Rio de Janeiro também sofreu fortes precipitações em janeiro de 2011, ocasionando desmoronamentos, destruição de infraestruturas urbana e rural e perda de quase mil vidas humanas (LIMA; DIAS, 2013). Também em 2011, o litoral paranaense foi afetado por inundações e deslizamentos que produziram graves prejuízos às obras viárias (ESTEVES, 2015). Os meios midiáticos também noticiaram a ocorrência de períodos com fortes precipitações na região sul do Brasil em 2014 e no final de 2015 e início de 2016 associadas ao fenômeno El Niño (KOGAN; GUO, 2017) que destruíram parcial ou totalmente inúmeros dispositivos de transposição de talvegue (Figura 2B).

**Figura 02** - Exemplos de pontes afetadas pelas enchentes. A) Destruição total da ponte da cidade de Palmares (PE) em 2010 (Fonte: os autores). B) Destruição da cabeceira da ponte sobre o rio Pirapó na PR-317 entre Maringá e Iguaraçu, norte do Paraná (Fonte: jornal O Diário, Maringá, 19/01/2016).

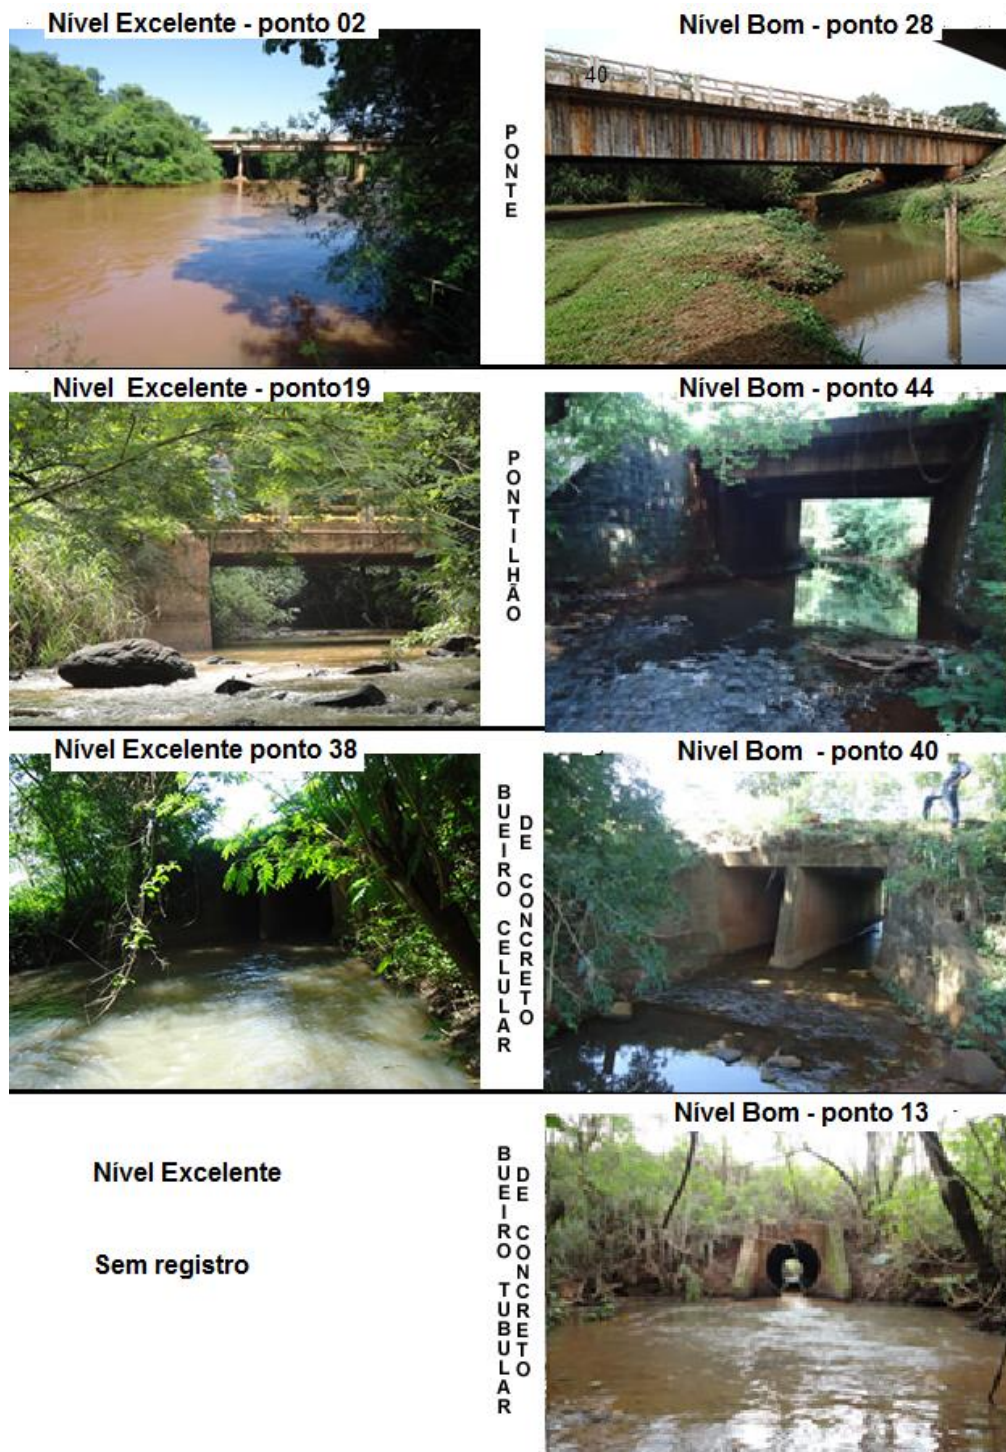
(Quadro 5). Na Figura 5 são mostrados alguns exemplos dos dispositivos com os respectivos níveis de estabilidade. Cabe destacar que não houve registro de nenhuma estrutura com níveis de estabilidade regular ou pobre.

**Figura 05** - Exemplo de pontes, pontilhões, bueiros em canais fluviais com níveis de estabilidade Excelente e Bom na bacia do Paraná III.
