ANALYSIS METHOD AND PROBLEM SOLVING APPLIED TO THE MECHANICAL AXIS OF EQUIPMENT

MÉTODO DE ANÁLISE E SOLUÇÃO DE PROBLEMAS APLICADO EM EIXO MECÂNICO DE EQUIPAMENTO

Rafael Fagundes Sousa^{1✉}, Eduardo Martins de Oliveira¹, Luciana dos Santos Duarte², Osvaldo Abadia de Carvalho Filho³

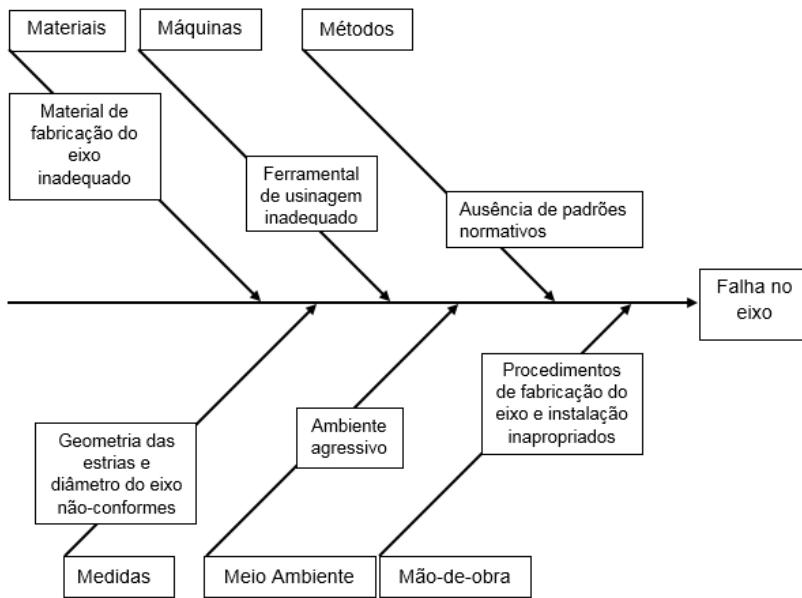
FIGURA 2 – DIAGRAMA DE ISHIKAWA PARA QUEBRA DO EIXO

Foram considerados no diagrama, as principais causas (meios) que podem ter proporcionado a quebra do elemento de máquinas eixo (fim). O diâmetro do eixo não-conforme e material de fabricação do eixo com propriedades abaixo do exigido podem provocar a quebra prematura. Procedimentos de fabricação com ausência de padrões normativos e ferramentas de usinagem inadequadas podem proporcionar inconformidade na geometria das estriadas e surgimento de trincas. Devido a contaminação gerada pelos resíduos das aves, considera-se o ambiente agressivo. Procedimento de instalação inapropriado do elemento pode afetar no desempenho e proporcionar a quebra de componentes. A seguir, é descrito os ensaios realizados com a amostra do elemento.

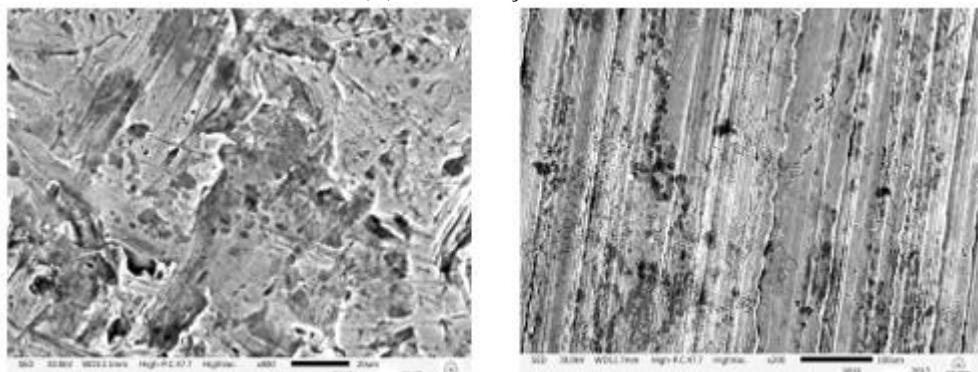
FIGURA 3 – FRACTOGRAFIA ELETRÔNICA DE VARREDURA DA FRATURA. (A) AMPLIAÇÃO 800X.
(B) AMPLIAÇÃO 200X

Analizando os aspectos entre as imagens obtidas no MEV da fratura com o que Callister & Rethwisc (2002) afirmam, conclui-se que a fratura é de origem frágil. Esse tipo de fratura ocorre repentinamente mediante a evolução de uma trinca a qual provoca uma superfície relativamente plana devido à expansão relativamente perpendicular da trinca em relação a tensão de tração aplicada (CALLISTER & RETHWISC, 2002). As superfícies das fraturas frágeis apresentam próprios padrões de distinções, extinguindo a presença generalizada de deformação plástica.

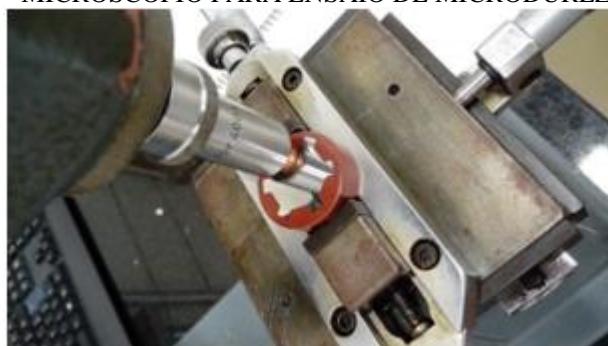
FIGURA 4 – MICROSCÓPIO PARA ENSAIO DE MICRODUREZA VICKERS

Foram realizadas 18 medições e obteve-se uma média de 235,86 HV 0,3 kgf/20s (224 HB) com desvio padrão de 18,21. Comparando os resultados obtidos com os dados do catálogo da empresa Arcelor Mittal (2013), pode-se afirmar que o material do elemento de máquina é aço-carbono e, considerando o desvio padrão, está entre os aços SAE 1050 e 1060 (Tabela 2).

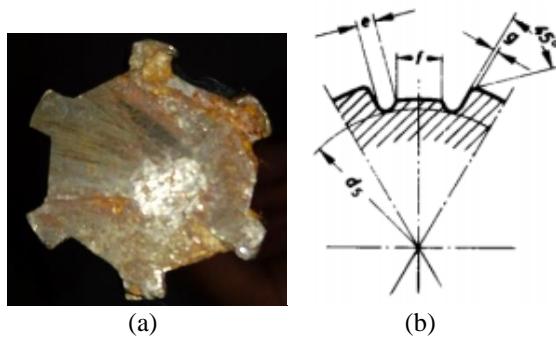
FIGURA 5 – TIPO DE ESTRIA. (A) IMAGEM DO EIXO FRATURADO; (B) IMAGEM DA GEOMETRIA PROPOSTA

Pode-se perceber que a amostra apresentou ausência de raios, ou seja, apresenta cantos vivos o que gera um fator de concentração de tensão de aproximadamente três vezes mais que a tensão nominal.

Devido a fratura ser extremamente frágil (Figura 05 a), propõe-se como medida de correção: alterar a geometria da estria para minimizar a concentração de tensão e melhorar a distribuição de esforços. O formato de estria proposto é mostrado a seguir (Figura 05 b).

Foi considerado a norma DIN 5472 tipo A, com 6 dentes, diâmetro menor $d_5 = 21$ mm, diâmetro maior igual a 25 mm (diâmetro do eixo), largura do dente de 5 mm, $e = 1,98$ mm, $f = 1,95$ mm e $g = 0,3$ mm. Com essas especificações, foi desenvolvido e produzido o novo eixo mecânico.
