# ANÁLISE DE RISCO DE QUEDA DE ÁRVORES: *Tilia tomentosa* Moench

## TREE RISK ASSESSMENT: *Tilia tomentosa* Moench

Ana Luísa Pereira de Carvalho<sup>1</sup>, Danielly Ferreira<sup>2</sup>, Maria Cristina Morais Penas Nabais dos Santos<sup>3</sup>

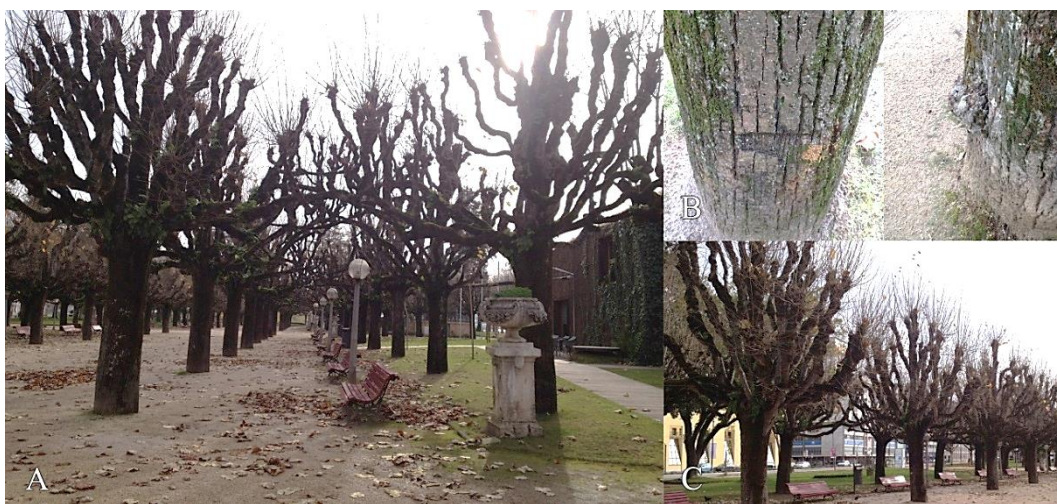
Após o reconhecimento da área e a realização de uma inspeção prévia do local, com o objetivo de melhor conhecer a condição das árvores a serem estudadas, constatou-se que: a) as árvores apresentam um fuste direito, com níveis leves de inclinação (Figura 1A); b) há danos, protuberâncias e fissuras em algumas das bases das árvores que podem facilitar a entrada de patogénicos, humidade e propiciar condições de comprometimento do cerne e, conseqüentemente, da estrutura da árvore (Figura 1B); c) há muitos ramos com condição aparente de poda e/ou com sinais de podridão, como buracos e fissuras longitudinais, em especial, quando foram observados os ramos centrais de algumas árvores (Figura 1C).

Figura 1. Tílias objeto de estudo. A. Árvores em alameda. B. Protuberâncias em condição irregular da base. C. Arquitetura antropizada dos ramos

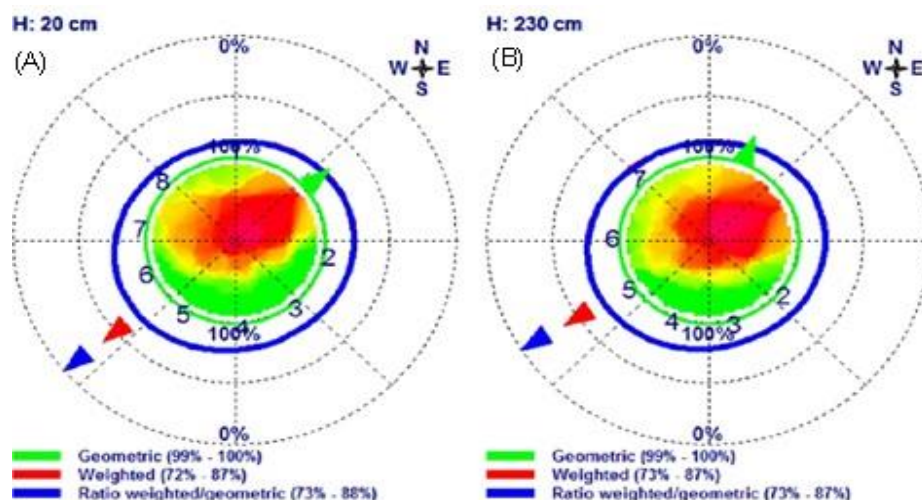
Tal comportamento pode ser observado na tomografia do exemplar 01, classificado como de estado de sanidade crítico. O exemplar apresenta um tronco circular na base e na porção superior do tronco, sendo ambas as secções transversais relativamente círculos perfeitos, com estabilidade de 99-100%. A característica de elevada simetria, quase perfeição cilíndrica, do tronco dos exemplares estudados é destacável e foi relevante para o alto valor de estabilidade, mesmo para este espécimen. Quando condições, naturais ou não, relativas a reentrâncias, irregularidades ou comportamento ovalar na secção do tronco, se manifestam, a estabilidade percentual acaba por ser afetada negativamente.

Quanto ao decaimento ou possível fragilidade da árvore, tanto na secção da base, quanto na secção do topo, há manchas ao nível do rosa, que indicam perda substancial de suporte físico para as ondas emitidas pelo equipamento.

Para ambas as secções, a variação observada parece influenciar de forma similar a resistência à flexão, de 72-87% para a base e de 73-87% para o topo. As condições das secções transversais circulares da base e do topo, quanto à forma, são similares e quanto ao decaimento da madeira, igualmente em mau estado e com indicações de possível direção de queda bastante semelhante: Sudoeste (SO). Da razão entre a componente geométrica e a componente mecânica, obtém-se que a resistência à flexão da árvore é de 73-87% (Figura 4).

Figura 4. Tomografia do Exemplar 01. Gráficos mecânicos da base (A) e do topo (B)  
 Figure 4. Exemplary Tomography 01. Mechanical charts of the base and top
