# FITOSSANIDADE DA FLORESTA URBANA LINEAR DA RUA ANCHIETA EM JUNDIAÍ-SP, BRASIL

## PHYTOSANITARY CONDITION OF THE LINEAR URBAN FOREST FROM ANCHIETA STREET IN JUNDIAÍ-SP, BRAZIL

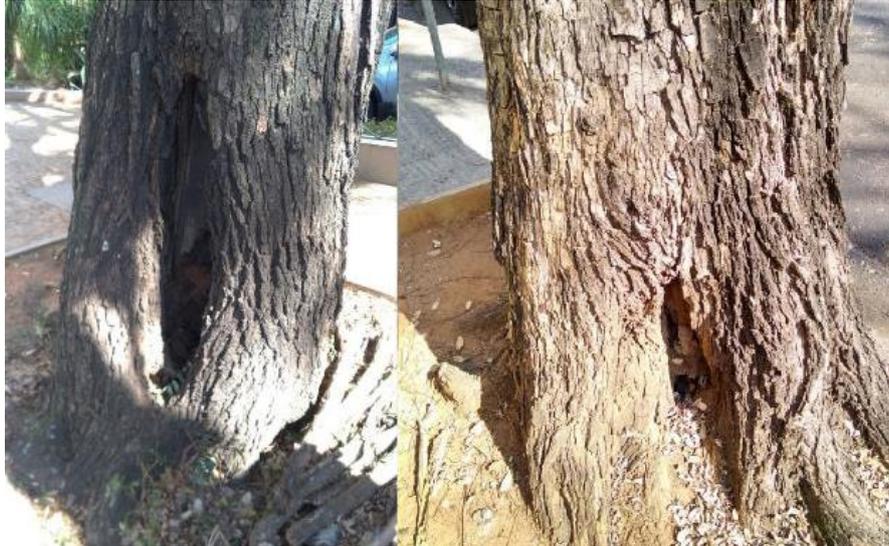
Mais da metade dos indivíduos arbóreos da Rua Anchieta (50 indivíduos – 62,5%) encontra-se em condições boas ou regulares de fitossanidade, enquanto 30% encontram-se em condições ruins e 8% estão condenados. Muitas árvores apresentavam problemas bastante severos e visíveis, como cavidades presentes no caule (Figura 5), insetos e plantas parasitas.

Figura 5. Cavidade presente no caule de dois indivíduos arbóreos  
 Figure 5. Cavity present in the stem of two tree individuals

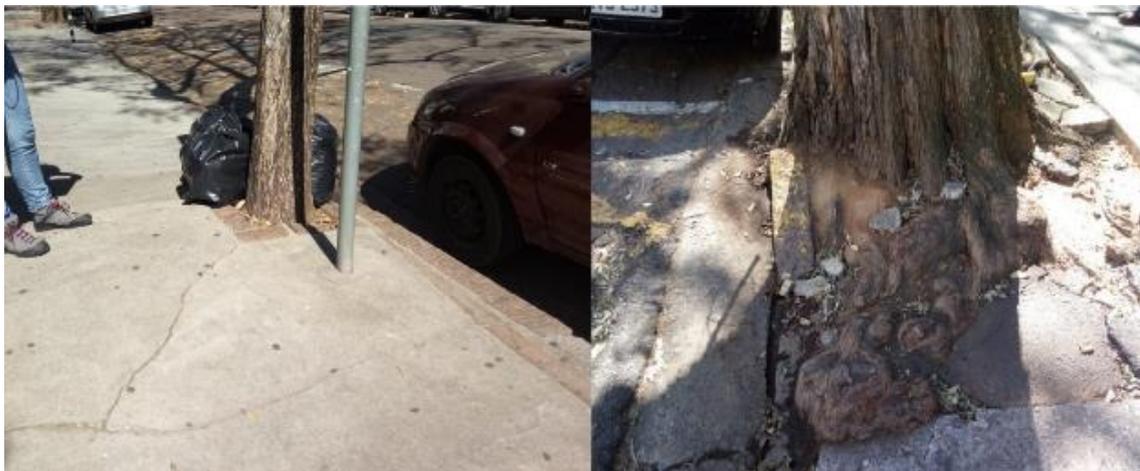
O levantamento em campo mostrou que as raízes de 69 dos 80 indivíduos arbóreos (86,25%) estão danificando as calçadas (Figura 9).

Figura 9. Raízes de dois indivíduos arbóreos quebrando e destruindo a calçada, respectivamente  
Figure 9. Roots of two tree individuals breaking and destroying the sidewalk, respectively

Devido principalmente à ação antrópica, as raízes das árvores de *Tipuana tipu* se desenvolvem de maneira inadequada, tornando-se enoveladas e dobradas, fato este que pode levar a árvore ao declínio (BRAZOLIN, 2014). O presente estudo mostrou que este fato é uma realidade bastante presente na Rua Anchieta, na qual a maior parte das raízes, por não ter local apropriado para seu desenvolvimento, acaba crescendo de maneira errônea, tornando-se enovelada (prejudicando a fixação do indivíduo ao solo) e rachando ou destruindo as calçadas.

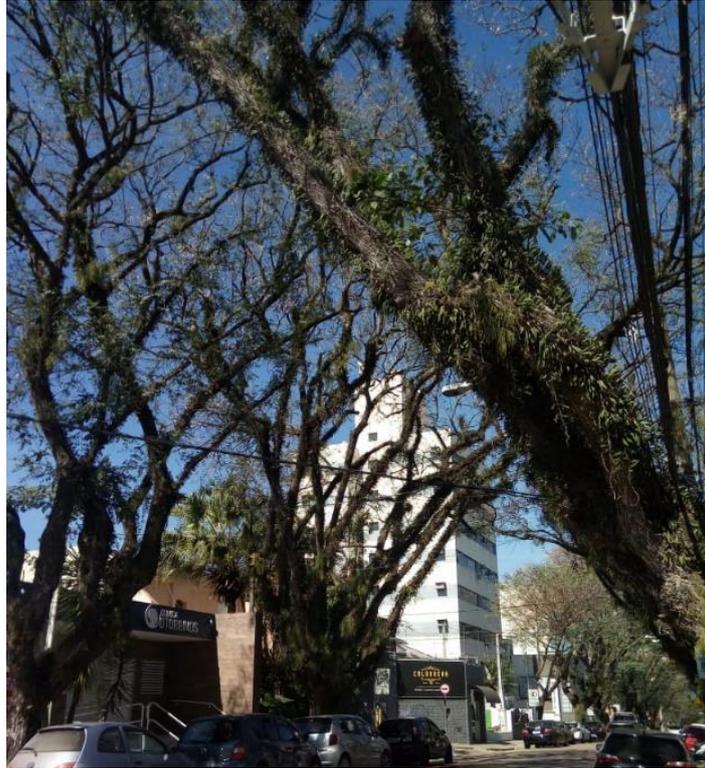
O conflito com a rede elétrica foi outro fator problemático identificado no presente estudo. A maior parte dos indivíduos arbóreos interferem ou irão interferir futuramente na rede elétrica devido ao seu porte e localização situada logo abaixo da fiação. Apenas cerca de 1/3 dos indivíduos arbóreos estão em locais com ausência de fiação (Figura 11).

Figura 11. Árvore em conflito com a fiação elétrica  
Figure 11. Tree in conflict with wiring

Esta situação é semelhante no estudo “Inventário e análise da arborização do bairro Vila Yolanda, do município de Foz do Iguaçu-PR”. Este conflito se deve às grandes dimensões (diâmetro da copa e altura) desses indivíduos. Nos dois trabalhos detectou-se que não houve uma escolha adequada das espécies arbóreas que foram plantadas no local, sendo elas de grande porte e que, conseqüentemente, interferem ou vão interferir na rede elétrica. Nesses casos, seria necessário um planejamento mais efetivo para evitar uma intervenção desnecessária como uma poda drástica ou, caso o indivíduo já apresente outros problemas, sua supressão e substituição por um indivíduo de uma espécie mais apropriada para o local (TOSCAN et al., 2010).
