INFLUÊNCIA DA PODA NOS DEFEITOS ESTRUTURAIS DE *Ficus benjamina* NA FLORESTA URBANA DE ITANHAÉM – SÃO PAULO

*INFLUENCE OF PRUNING ON THE STRUCTURAL DEFECTS OF *Ficus benjamina* IN THE URBAN FOREST OF ITANHAÉM -SÃO PAULO*

Tamara Ribeiro Botelho de Carvalho Maria¹, Daniela Biondi², Alexandre Behling³,
Nilton Jose de Sousa⁴

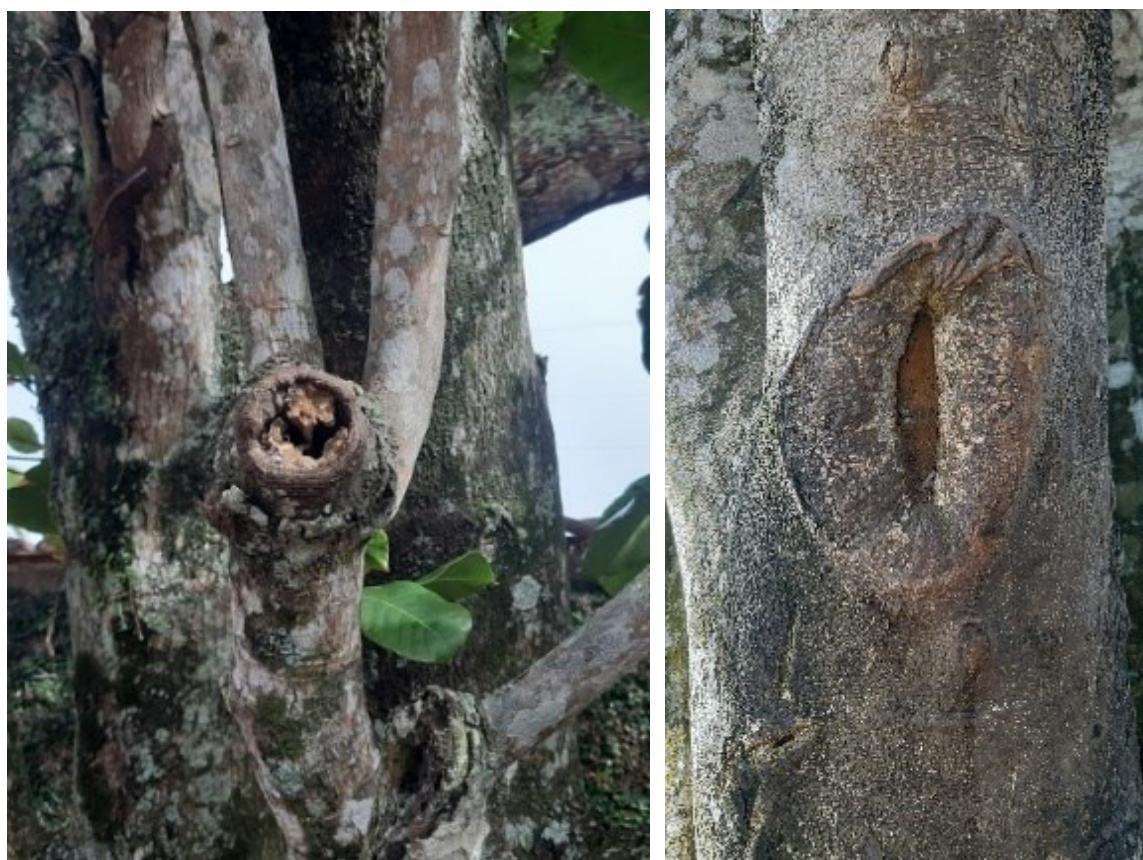
Para avaliar a primeira etapa quanto a presença da poda foi considerada a identificação de presença de vestígios de seções de corte e compartmentalização nos galhos e tronco das árvores (Figura 2), além da comparação entre a arquitetura naturalmente globosa da copa e a arquitetura atual, para identificar o tipo de poda realizada, utilizando como base os modelos de poda descritos pela ABNT NBR 16246-1 e as podas comumente aplicadas no município (Quadro 1).

Figura 2. Indícios de seções de corte e compartmentalização causados por podas
Figure 2. Evidence of cutting and compartmentalization caused by pruning

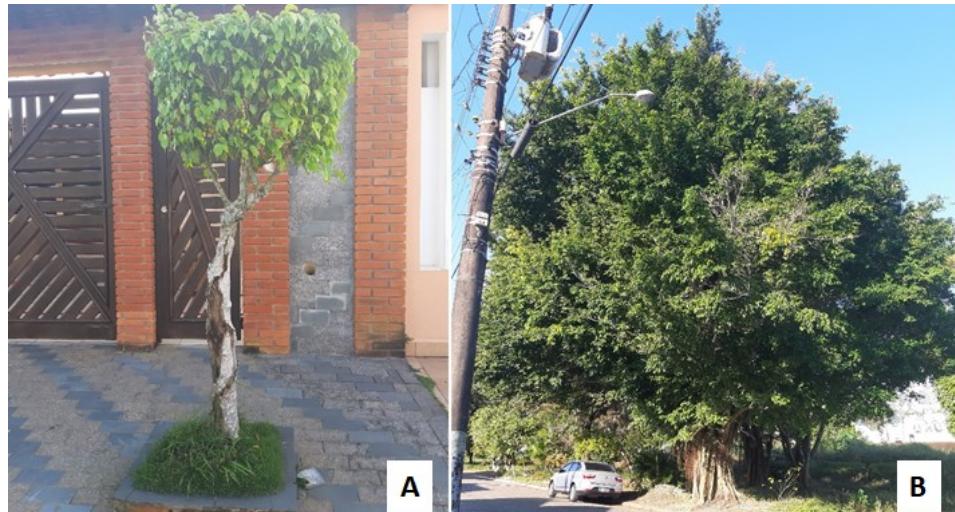
Foi possível verificar que o manejo desta espécie pela poda ocorre principalmente nas árvores menores, com DAP na classe de 0 a 10 cm, enquanto que as árvores sem poda apresentam maior concentração nas classes entre 60 e 120 cm. Outro fator determinante para a poda foi a largura de calçada, onde a largura média da calçada das árvores podadas foi de 2,87 m e para as árvores não podadas foi de 12,94 m (Figura 5). Demonstrando que a poda na maioria dos casos, se dá na tentativa de conciliar o porte das árvores com o espaço à elas destinado.

Figura 5. Diferentes classes diâmetro à altura do peito de *Ficus benjamina* em a) árvore jovem podada em calçada com largura de 3,0 m; b) árvore adulta não podada em calçada com largura superior a 10,0m.

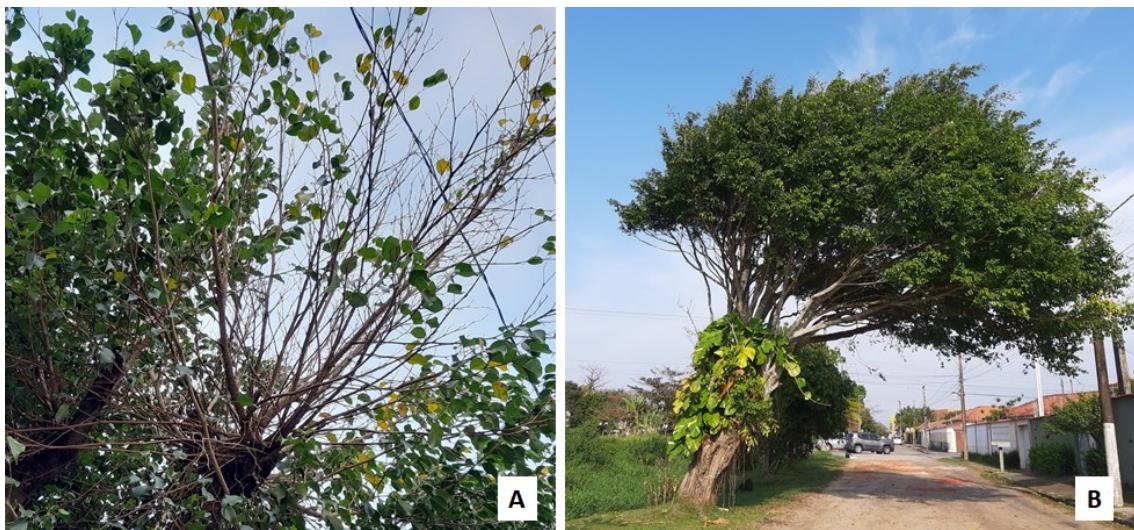
O segundo defeito mais frequente nas árvores com poda foram as brotações epicórmicas (Figura 9A), enquanto que o defeito mais frequente das árvores não podadas foi o desequilíbrio de copa (Figura 9B). Nesses casos, se vê a poda como causa e também como solução de correção desse defeito estrutural, onde é necessário realizar a condução de um dos ramos da brotação epicórmica como ramo de crescimento principal do galho anteriormente removido.

Figura 10. Defeitos frequentes em *Ficus benjamina*; a) brotações epicórmicas; b) desequilíbrio da árvore
Figure 10. Frequent defects in *Ficus benjamina*; a) epicormic shoots; b) tree imbalance

Gilman (2012) afirma que as brotações epicórmicas surgem como uma resposta natural da árvore às podas severas, onde a perda do material fotossintético da copa induz a quebra da dormência das gemas latentes com intuito de compensar a área assimilatória perdida pela árvore. Assim, nesse caso a emissão dos ramos com ligação fraca, tem como causa a poda.

Em contrapartida Guimarães e Cardoso Junior (2019) afirmam que dependendo da situação, a árvore pode apresentar risco iminente de queda por causa do desequilíbrio na copa. Nesses casos a poda poderia ser aplicada de forma preventiva na correção do equilíbrio, diminuindo a probabilidade de tombamento pelo peso unilateral da copa.

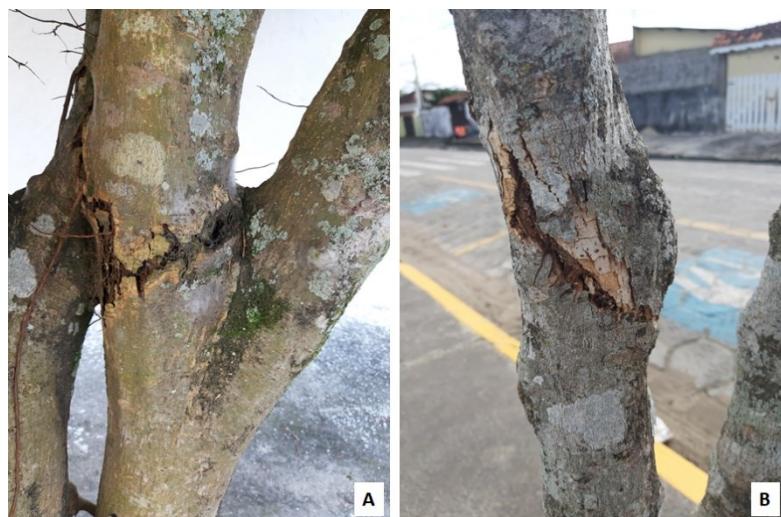
Foi observado que no ponto de secção das rachaduras, a árvore iniciava a emissão de raízes adventícias (Figura 12), porém, não é possível afirmar se as rachaduras são consequências ou causas da emissão das raízes adventícias. A emissão dessas raízes é comum para a espécie (GUEVARA-ESCOBAR, 2007) e demonstra problemas de ancoragem e sustentação das árvores, que acabam causando uma auto-enxertia da árvore (JIM; CHEN, 2010).

Figura 12. Presença de rachaduras em *Ficus benjamina* a) na bifurcação; b) ao longo do tronco
Figure 12 Presence of cracks in *Ficus benjamina* a) at the fork; b) along the trunk

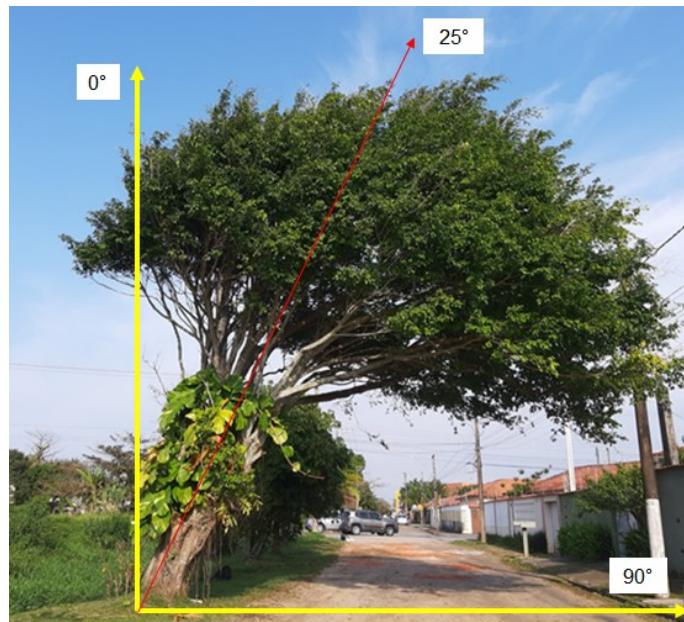
O segundo defeito mais frequente no tronco das árvores de *Ficus benjamina* não podadas foi a inclinação do tronco, que se torna um defeito estrutural, quando a inclinação é maior que 10° a partir do eixo vertical. Este defeito ocorreu em 26,7% das árvores avaliadas, que

tiveram uma inclinação média de 25°, possivelmente como uma consequência do peso das copas desequilibradas ou do solo arenoso no município. (FIGURA 13).

Figura 13. Exemplar de *Ficus benjamina* sem poda e com inclinação de 25°
Figure 13. Example of *Ficus benjamina* without pruning and inclined at 25 °

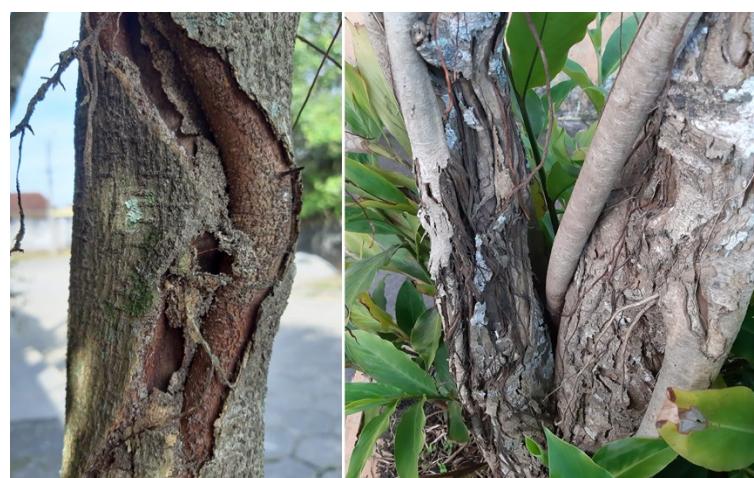
Para as árvores de *Ficus benjamina* podadas, o segundo defeito mais frequente no tronco das árvores foram as lesões. Apesar da maioria dos casos de lesão no tronco de árvores urbanas estarem associadas às injúrias mecânicas causadas por podas mau-executadas, sem técnicas ou ferramentas adequadas (SANTOS et al., 2019), que ultrapassam a zona de inserção dos galhos, as árvores avaliadas em Itanhaém, apresentaram lesão causada pela própria emissão das raízes adventícias, que lesionavam a casca externa, gerando um cancro (FIGURA 14).

Figura 14. Exemplares de *Ficus benjamina* com lesões no tronco
Figure 14. Individuals of *Ficus benjamina* with trunk injuries

A associação entre a poda e as lesões e também entre a poda e a presença de cupins no tronco, pode ser justificada pela injúria causada pelas podas mau executadas, que expõe o lenho da inserção do galho à ação de patógenos e microorganismos decompositores (USDA, 1992; GILMAN 2012).

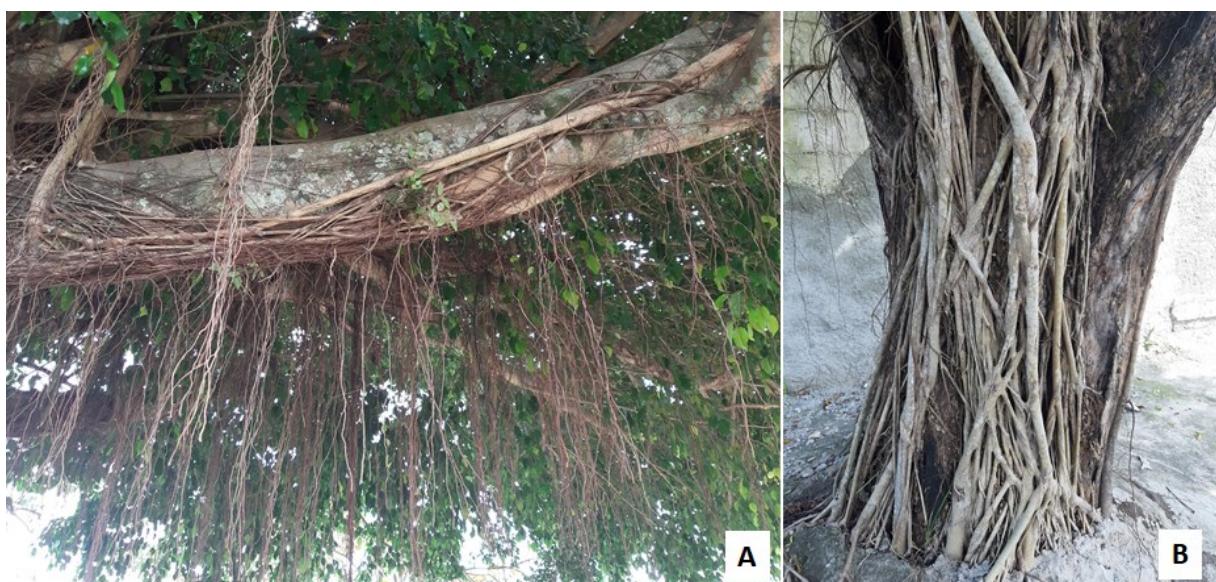
Relatos de danos ocasionados pelas raízes adventícias de *Ficus benjamina* em Itanhaém (Figura 16) também são frequentes em pesquisas da arborização urbana de outras cidades (MARTELLI; BARBOSA JÚNIOR, 2010; ALBERTIN et al., 2011, LUNDGREN et al., 2013). Vargas-Gárzon e Molina-Prieto (2012) citam ainda que os prejuízos causados pelas raízes destas árvores na Colômbia, Brasil e México, vão além de danos às calçadas, podendo prejudicar galerias de água e esgoto.

Figura 15. Raízes adventícias de *Ficus benjamina* a) nos galhos; b) no tronco
Figure 15. Adventitious roots of *Ficus benjamina* a) on branches; b) on the trunk

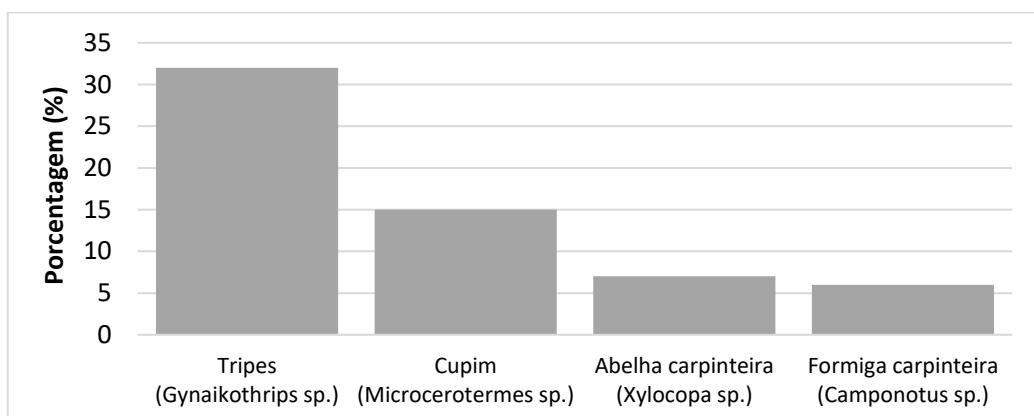
Em todas as partes da árvore, foi possível verificar a incidência de fungos e insetos para as árvores com poda. Entre os insetos frequentes nas árvores de *Ficus benjamina*, destacam-se principalmente os tripes, que atingiram 32% das árvores avaliadas e os cupins, causando danos à 15% das árvores (Figura 16).

Figura 16. Insetos em árvores de *Ficus benjamina*
