# AVALIAÇÃO DE RISCO DE QUEDA DE ÁRVORES DE *TIPUANA TIPU* (BENTH.) KUNTZE NA 'RUA MAIS BONITA DO MUNDO', EM PORTO ALEGRE, RS, BRASIL

## FALLING RISK ASSESSMENT OF *TIPUANA TIPU* (BENTH.) KUNTZE TREES ON THE 'MOST BEAUTIFUL STREET IN THE WORLD', IN PORTO ALEGRE, RS, BRAZIL

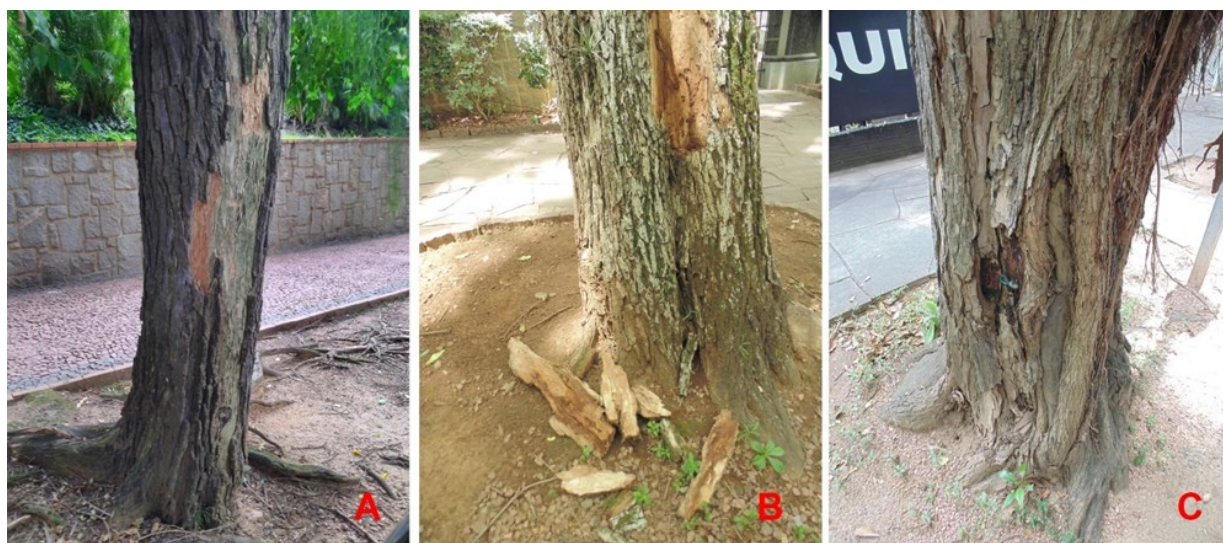
Quanto à análise dos defeitos presentes nos troncos das árvores de tipuana, os mais frequentes foram pequena conicidade (23%), lesões superficiais sem apodrecimentos (15%) e trechos de casca soltando-se com facilidade (31%), conforme ilustrado na Figura 1. Esses fatores não configuram defeitos estruturais graves, mas convém o monitoramento, pois na avaliação visual externa, não foi possível verificar a presença de cavidades internas ou decaimento/apodrecimento da madeira quando da inexistência de cavidades com abertura externa, conforme observado por Brazolin et al. (2014).

Figura 1. Pequena conicidade (A), casca desprendendo-se (A e B) e lesões sem apodrecimento (C)  
Figure 1. Small taper (A), tree bark peeling (A and B), and lesions without rotting (C)

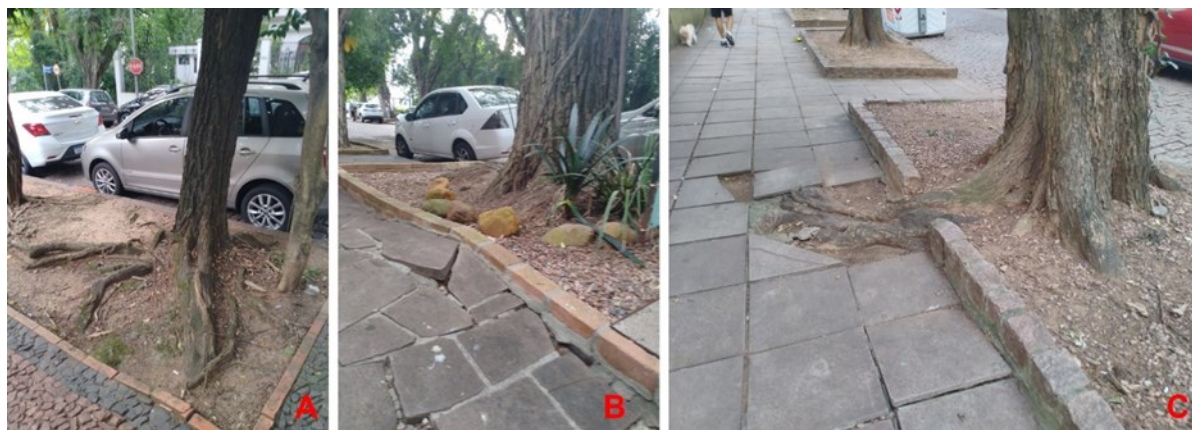
Na região do colo, apenas três indivíduos foram classificados como prováveis na análise de falha, e apresentavam levantamento de passeio pelas raízes (indicativo de raízes superficiais e possível problema de ancoramento no solo), restrição de crescimento das raízes causadas pelo meio fio e canteiro de tamanho inadequado, incompatível com o porte (Figura 2). Segundo Bobrowski (2016), a base do tronco é uma das regiões com maior probabilidade de ruptura, associado ao peso da árvore e força do vento. Logo, defeitos nessa região, podem evidenciar maior risco de queda.

Figura 2. Árvores que apresentam raízes superficiais (A e C), canteiro de tamanho incompatível com o porte do vegetal (B) e levantamento do piso devido às raízes (B e C)

Para seis indivíduos (23%), faz-se necessária a adequação de canteiro, a fim de aumentar a área permeável no seu entorno, para melhorar a absorção de água, nutrientes e permitir melhor acomodação das raízes.

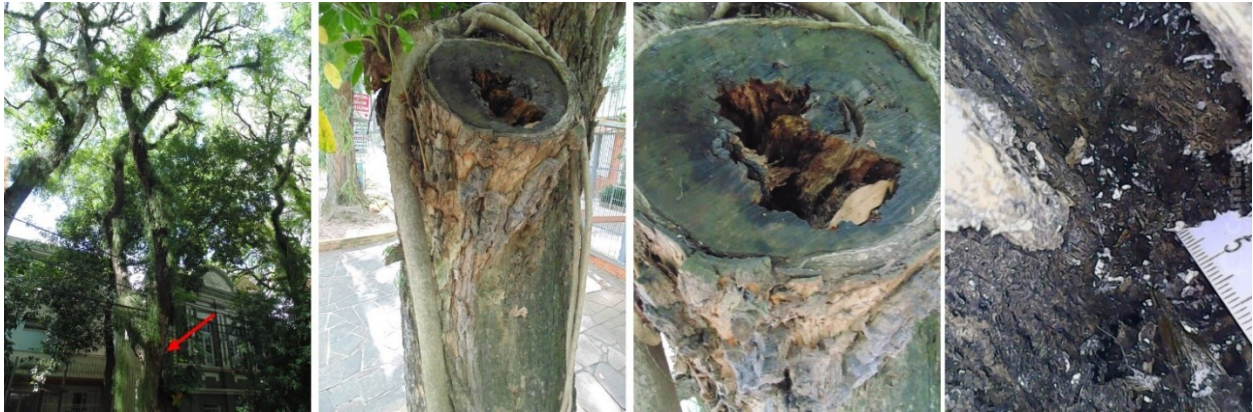
sugestão deve-se às limitações encontradas na avaliação visual, mas também à presença de alguns indícios de fragilidades nesses pontos, como cavidades com apodrecimento (Figura 3). Para os mesmos indivíduos foram indicados manejos complementares para diminuição dos riscos efetivamente observados na ocasião.

Figura 3. Vista geral indicando o ponto crítico, com apodrecimento avançando para o interior do tronco, imagens internas da madeira decomposta

Para nove árvores (35%) foi indicada uma análise complementar de nível 3 - inspeção interna - segundo a norma NBR ABNT 16246-3 (ASSOCIAÇÃO BRASILEIRA DE NORMAS TÉCNICAS, 2019) do tronco ou da área de inserção dos galhos da primeira ramificação. Tal
