# AVALIAÇÃO QUALI-QUANTITATIVA DA ARBORIZAÇÃO VIÁRIA DO MUNICÍPIO DE AUGUSTO PESTANA - RS

## QUALI-QUANTITATIVE EVALUATION OF THE STREET TREES OF THE MUNICIPALITY OF AUGUSTO PESTANA - RS

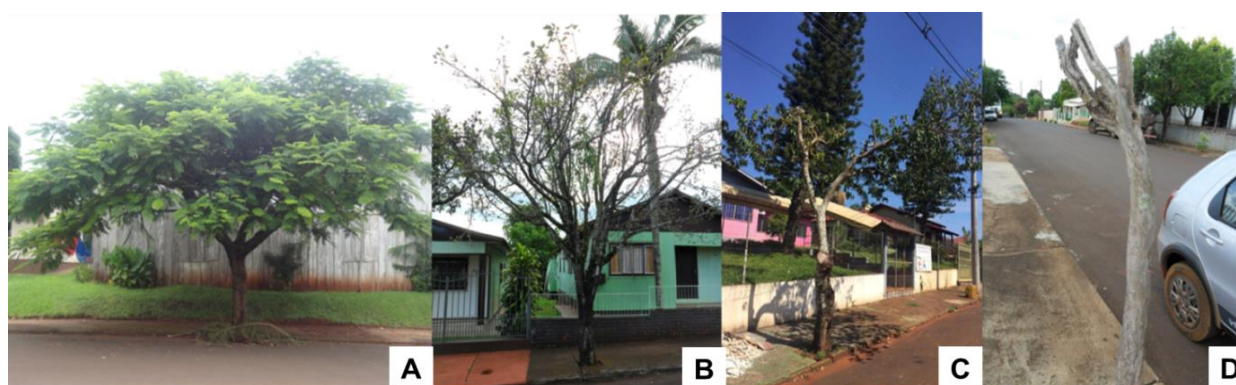
Nota: Indivíduo apresentando: A - boa condição; B - condição satisfatória; C - condição ruim; D - morto.

Figura 4. Estado geral dos indivíduos arbóreos de Augusto Pestana, Rio Grande do Sul  
Figure 4. General condition of the arboreal individuals of Augusto Pestana, Brazil

Dos 1.217 indivíduos avaliados, 71% encontravam-se em boas condições físicas e fitossanitárias, 24,7% apresentavam condições satisfatórias, 3,7% apresentavam condições ruins e 0,6% estavam mortos. Como a maioria dos indivíduos demonstrou estar em bom

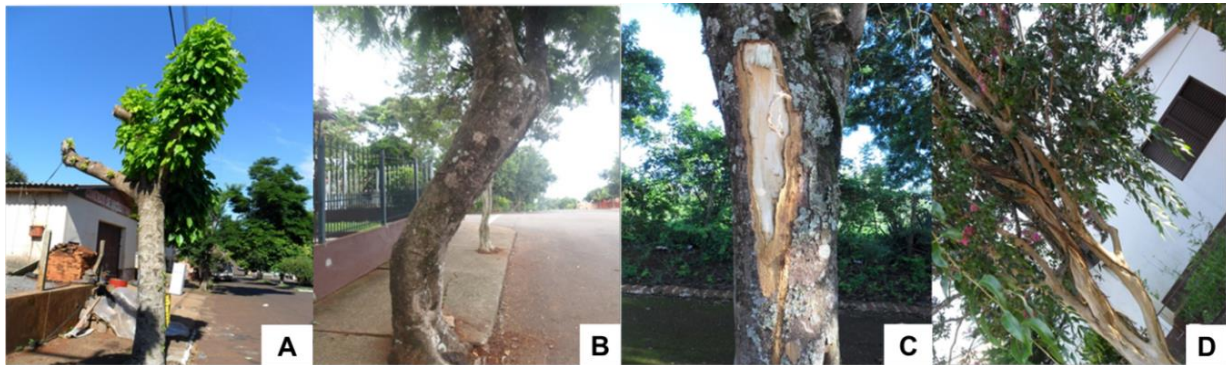
Nota: A - indivíduo deformado por poda; B - indivíduo com problema de tortuosidade; C - dano físico no tronco; D - presença de erva-de-passarinho.

Figura 5. Danos encontrados nas árvores de Augusto Pestana, Rio Grande do Sul

Constatou-se que 25,8% dos indivíduos apresentaram deformações por poda, 22,7% exibiram danos físicos no tronco, associado ao vandalismo, 1,8% apresentaram problemas de tortuosidade, com a inclinação do tronco interferindo na passagem de pedestres e/ou veículos, e 0,9% possuíam presença de erva-de-passarinho de qualquer espécie.

Como pôde ser visto, os maiores danos estão associados à poda e ao vandalismo. Portanto, é necessário que seja realizado o plantio de árvores adequadas à estrutura urbana para que não gere conflitos com equipamentos urbanos, evitando-se a necessidade de podas e que sejam desenvolvidos projetos de educação ambiental para a população a fim de incentivar o cuidado com o patrimônio arbóreo municipal.

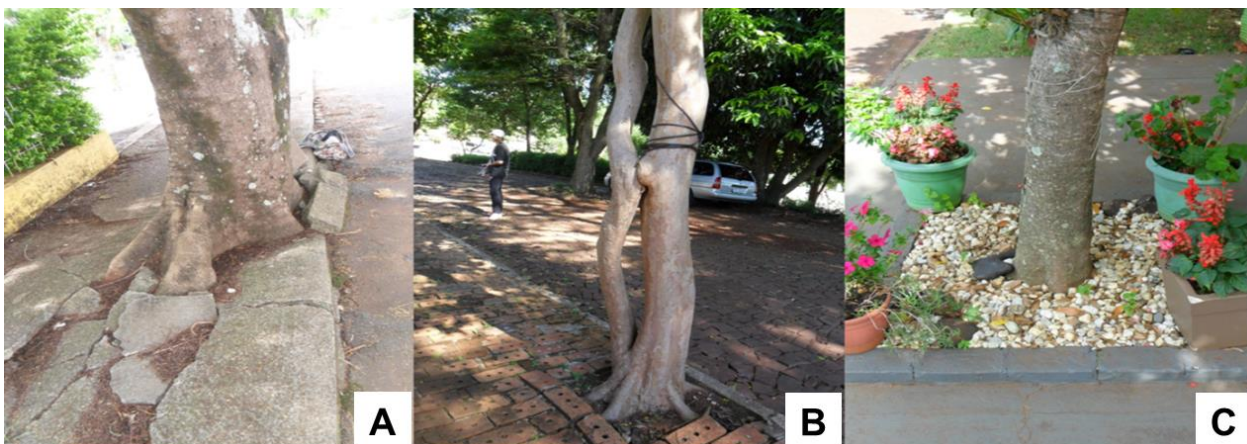
Nota: Indivíduo arbóreo apresentando: A - raiz superficial; B - raiz pouco superficial; C - raiz profunda.

Figura 6. Condição do sistema radicial dos indivíduos arbóreos de Augusto Pestana, Rio Grande do Sul

Constatou-se que 44% dos indivíduos apresentaram raízes profundas, 44,9% apresentaram raízes pouco superficiais e 11,1% apresentaram raízes aflorando para a superfície. Para Lima Neto et al. (2010), os problemas que dizem respeito ao afloramento das raízes nas calçadas são decorrentes de diversos fatores, seja do comportamento das espécies no meio urbano, das condições adversas ao ambiente de ocorrência natural da espécie, do tipo de solo ou das ações antrópicas. O resultado encontrado foi satisfatório, pois demonstra que uma ampla parte (aproximadamente 89%) dos indivíduos arbóreos do município não estão causando danos às calçadas e possuem sistema radicial adequado para a arborização viária.
