# AVALIAÇÃO DA QUALIDADE DA ARBORIZAÇÃO NO PARQUE DO ATALAIA, MUNICÍPIO DE ESCADA - PERNAMBUCO

## QUALITY OF AFFORESTATION IN THE URBAN PARK OF ATALAIA, MUNICIPALITY OF ESCADA - PE

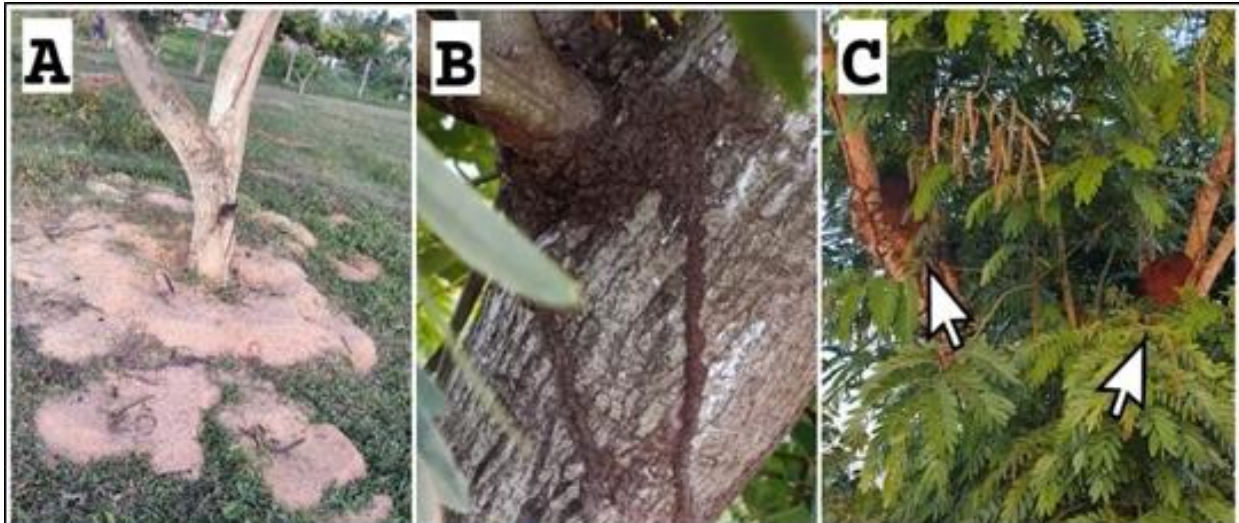
Não foram encontradas formigas cortadeiras, tampouco atividade de forrageamento, pressupondo que o formigueiro se encontre extinto (Figura 4 - A). Resultados semelhantes foram encontrados no estudo de Redin et al. (2010), onde observou-se formigas nos troncos e nas folhas das árvores do gênero *Handroanthus* em cinco praças no município de Cachoeira do Sul – RS.

Figura 4. Fitossanidade dos indivíduos arbóreos do Parque do Atalaia em Escada-PE. Indivíduo com: A – formigueiro próximo a base; B – passagens de cupim; C – cupinzeiros.

Também foram observados cupins em quatro exemplares de *S. siamea* (2,47%), em média intensidade, causando danos reparáveis, como mostra a Figura 4 – B e C. Souza (2011) analisando os parques urbanos da cidade de Recife– PE, observou a presença de cupim em quase todos os parques. Gomes et al. (2016) ressalta que é necessário realizar o controle dos cupins para que eles não provoquem queda de galhos e até mesmo a morte e/ou queda de um indivíduo inteiro podendo ocasionar em acidentes à população que frequenta o espaço.

Sendo assim, faz-se necessário realizar a manutenção desses indivíduos que apresentaram ataque de cupim, através da descupinização. Como nenhum indivíduo do Parque apresentou ataque em alta intensidade, o que pode levar a um declínio irreversível da árvore, o ideal é seguir a recomendação de tratamento, a fim de manejar adequadamente a arborização do Parque do Atalaia.

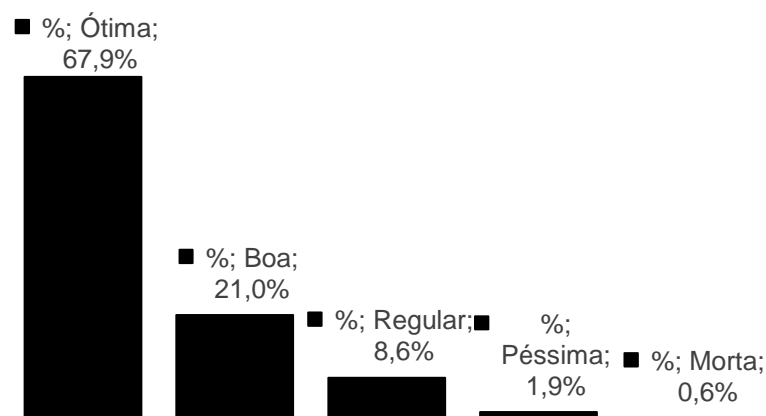
Quanto ao estado geral das árvores e palmeiras foram encontrados 67,90% dos indivíduos em ótimas condições físicas, vigorosas e saudáveis, 20,99% apresentavam boas condições, 8,64% mostravam condições regulares, apresentando estado geral de início de declínio, 1,85% estavam em péssimas condições, apresentando estado geral de declínio e 0,62% estavam mortos (Figura 6).

Figura 6. Condição geral das árvores e palmeiras do Parque do Atalaia, Escada-PE.  
 Figure 6. General condition of trees and palm trees at Atalaia Park, Escada-PE.

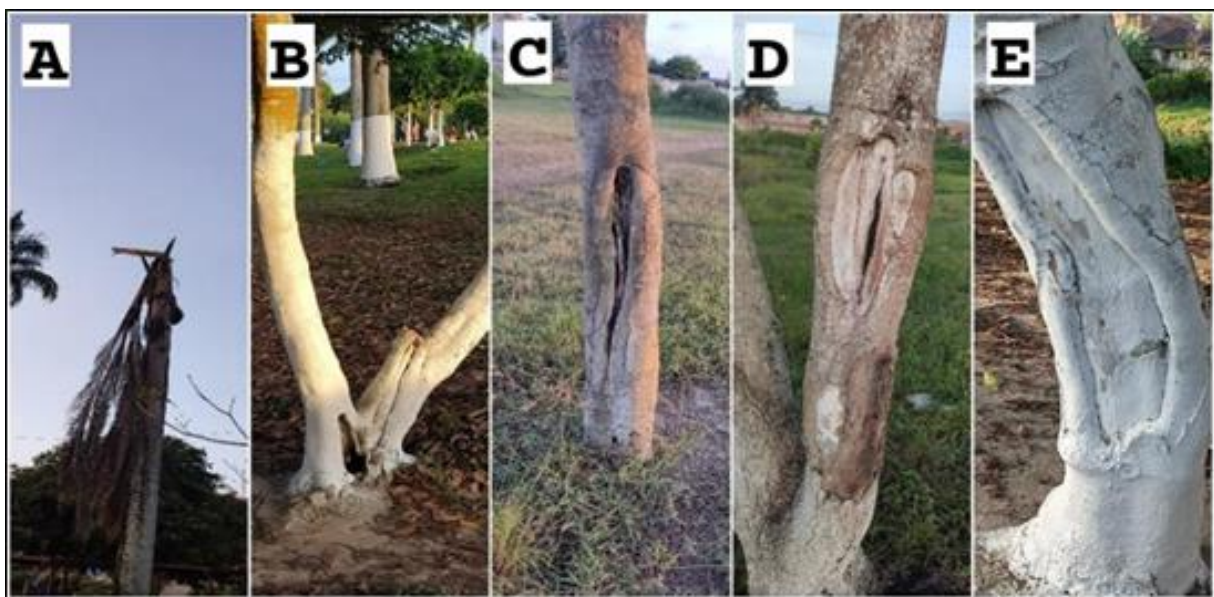
No tocante à injúrias mecânicas, observou-se um indivíduo com morte iminente da espécie *R. oleracea*, necessitando remoção e substituição (Figura 7 - A). Apenas um indivíduo de *I. edulis* apresentou dano severo na base do tronco (Figura 7 - B), necessitando de remoção e dois exemplares de *A. heterophyllus* apresentaram descaracterização da copa causada por poda drástica, o que resultou em péssima condição.

Observou-se que a maioria dos indivíduos inseridos em condição regular apresenta tortuosidade ou dano físico no tronco causado, por poda drástica ou má conduzida (Figura 7 – C, D e E).

Figura 7. Danos encontrados nos indivíduos arbóreos do Parque do Atalaia em Escada-PE. Indivíduo apresentando: A - morte iminente; B - dano severo na base do tronco; C, D e E - danos físicos no tronco.

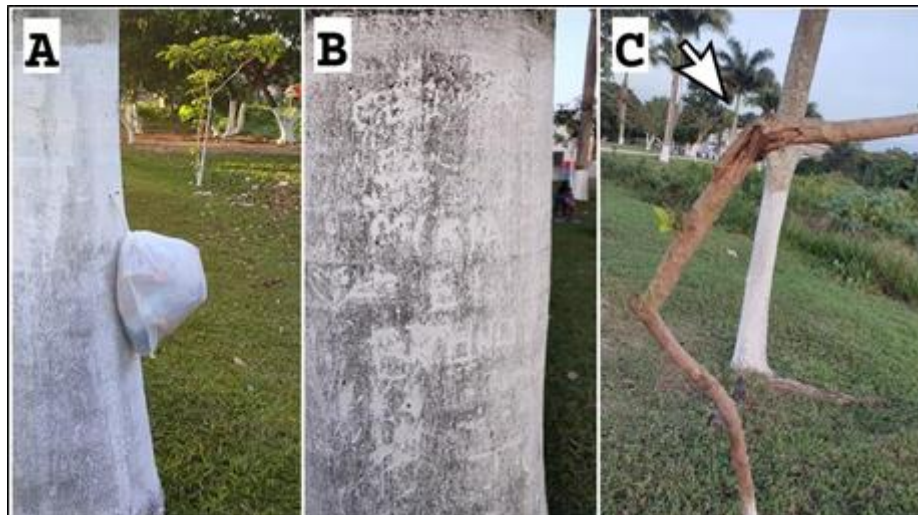
Foram observadas injúrias mecânicas de baixa intensidade, provocadas de atos de vandalismo em 17,28% dos indivíduos arbóreos do Parque, devido ao uso de pregos para instalação de cestos de lixo nos indivíduos (Figura 8 - A) e, escrita de nomes nos troncos (Figura 8 - B), não comprometendo a estabilidade da árvore. Porém, aumentando a suscetibilidade a ataque de patógenos, pois a abertura de ferimentos pode dar início ao processo de infecção.

Figura 8. Vandalismo nos indivíduos arbóreos do Parque do Atalaia, Escada-PE. Indivíduo arbóreo apresentando no fuste: A – inserção de prego; B – desenhos e escrita de nomes; C – dano severo.

Ocorreram danos severos em dois exemplares de ipê do gênero *Handroanthus* (1,23%), em que apresentaram lesões no fuste e galho, decorrentes de vandalismo (Figura 8 - C). Analisando a percepção da população em relação ao vandalismo da arborização viária de Curitiba-PR, Zem e Biondi (2014) relata que os entrevistados destacaram que a falta de consciência ambiental de parte da população é o maior motivo para a ocorrência de danos às mudas.

Referente às necessidades de tratamento relacionadas ao vandalismo, recomenda-se que sejam inseridas lixeiras no Parque com a intenção de evitar a inserção de pregos nos troncos das árvores. Aconselha-se também cercas protetoras nas árvores mais jovens e, por fim, que sejam desenvolvidos programas de educação ambiental que envolva os usuários e as comunidades adjacentes, a fim de incentivar o cuidado com o patrimônio arbóreo municipal (ZARDIN et al., 2018).

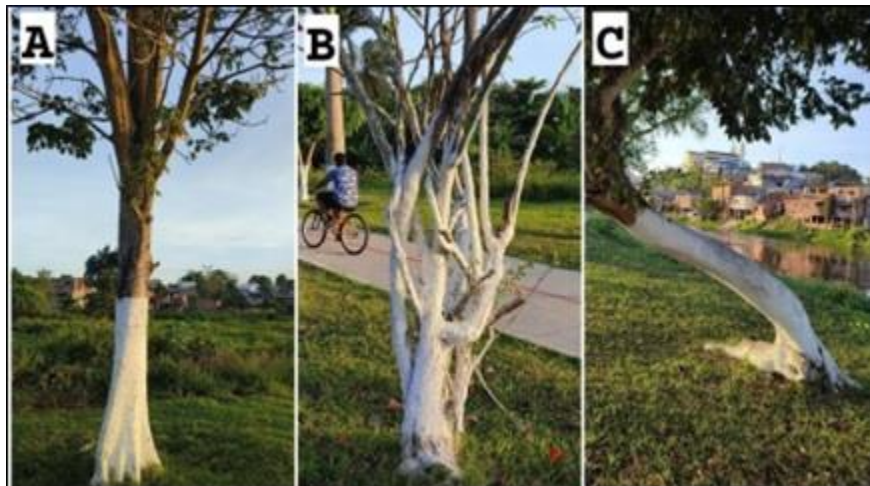
Observou-se ainda um baixo percentual de tortuosidade, em que 5,56% e 2,47% caules ramificados excessivamente (Figura 9-B). Lima Neto et al. (2010) explica que a inclinação dos indivíduos arbóreos pode ser proveniente da falta de manejo, do plantio muito

É possível observar a espécie *C. speciosa* (Figura 9- A) com tronco cilíndrico com acúleos, outras espécies com tronco ramificado e inclinado (Figura 9- B e C). Biondi e Althaus (2005) salienta que os fustes das árvores urbanas devem ter lenho resistente e deve-se dar preferência a espécies com ausência de acúleos ou espinhos no fuste, a fim de evitar acidentes.

Figura 9. Morfologia do fuste de indivíduos arbóreos do Parque do Atalaia, Escada-PE. A - Tronco cilíndrico armado de acúleos; B – tronco ramificado; C – tronco tortuoso.

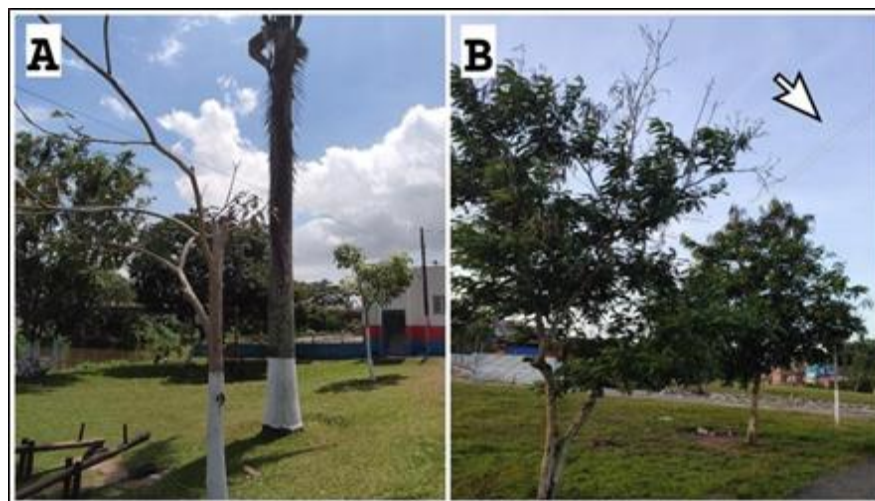
Verificou-se que 54,32% dos indivíduos não foram submetidos à poda. Nos indivíduos que a poda foi realizada (45,68%), 2,47% destes apresentaram poda drástica (Figura 10 - A). Quanto as podas drásticas, na avaliação fitossanitária do parque arbóreo de Bagé/RS, Chaves et al. (2020) obtiveram um percentual maior que o do presente trabalho (9,06%). Já Silva (2016) obteve um percentual menor (1,08%) na avaliação da arborização do Parque Rio Branco, Fortaleza- CE.

Figura 10. Conflitos causados pela rede de energia elétrica. A – poda drástica devido a conflito com a rede de energia elétrica; B – indivíduo quase em contato com a rede de energia elétrica.

Em relação aos conflitos com a rede de energia elétrica observou-se que 5,55% das árvores estavam em contato ou próximas a rede, conforme figura 10 - B. Isso pode ser devido a área estudada ser uma área verde e nessa, as árvores encontram poucas condições limitantes ao seu desenvolvimento, revelando baixa necessidade de intervenção e medidas corretivas nas árvores avaliadas. Ainda assim, é necessária uma intervenção mediante poda de adequação/direcional para reduzir este conflito.
