Taxas de retrogradação e balanço sedimentar em praias sob risco muito alto de erosão no município de Ubatuba (Litoral Norte de São Paulo)

Shoreline recession rates and sedimentary budget in beaches under very high risk of erosion in Ubatuba County (São Paulo Northern Coast)

Celia Regina de Gouveia Souza^{a,c}
Graciele da Costa Luna^{b,d}

^aInstituto Geológico - SMA/SP, Programa de Pós-Graduação do Depto de Geografia Física da FFLCH-USP, ^bGeojá Mapas Digitais Ltda,
^ccelia@igeologico.sp.gov.br, ^dgraciele.geo@gmail.com

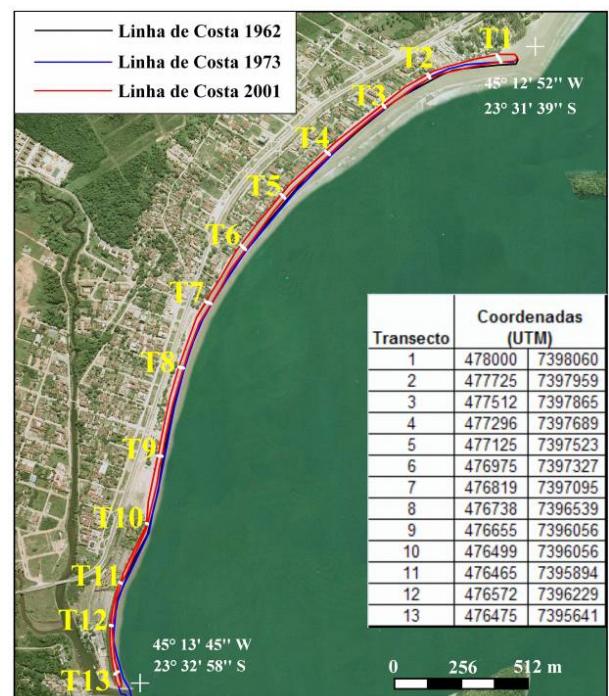
Figura 2: Variação da linha de costa (polígonos praiais) na praia de Maranduba para os anos de 1962, 1973 e 2001. As terminações superiores da praia nos polígonos preto e azul coincidem com a terminação superior no polígono vermelho, por isso estão encobertas por este último.

As figuras 2, 3, 4 e 5 mostram os resultados da variação da linha de costa (polígonos praiais) nos anos

De maneira geral, observa-se que em todas as praias analisadas ocorreu retrogradação nos últimos 39 anos, como uma tendência gradual desde 1962. Entretanto, um pequeno aumento de área do arco da praia de Maranduba foi verificado no período 1962-1973.

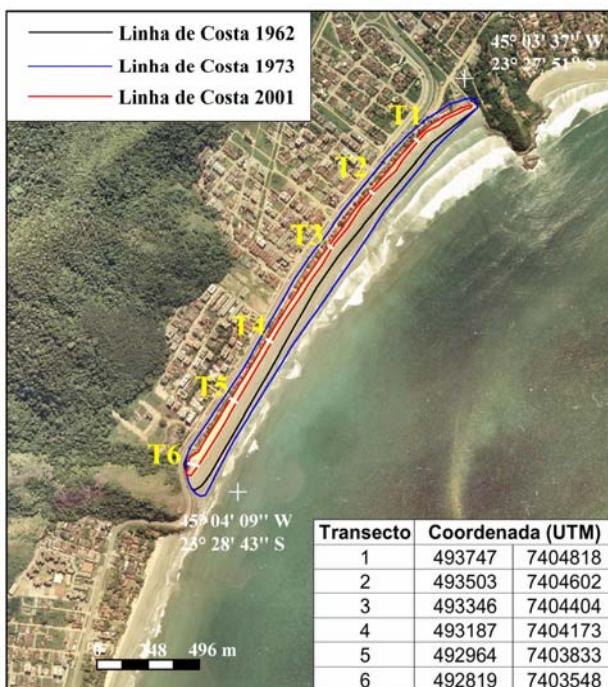
Figura 3: Variação da linha de costa (polígono praial) na Praia Grande para os anos de 1962, 1973 e 2001. A terminação superior da praia no polígono preto é coincidente com a terminação superior no polígono azul, por isso está encoberta por este último.

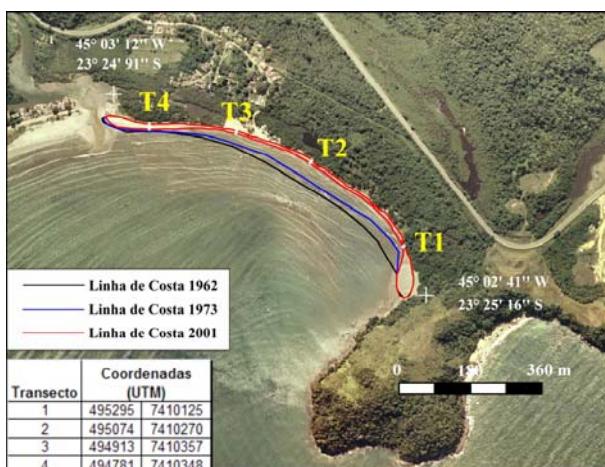
Figura 4: Variação da linha de costa (polígono praial) na praia da Barra Seca para os anos de 1962, 1973 e 2001. As terminações superiores da praia nos polígonos preto e azul coincidem com a terminação superior no polígono vermelho, por isso estão encobertas por este último. No canto NW da praia da Barra Seca desemboca o Rio Grande, que separa esta praia da praia do Perequê-Açu.

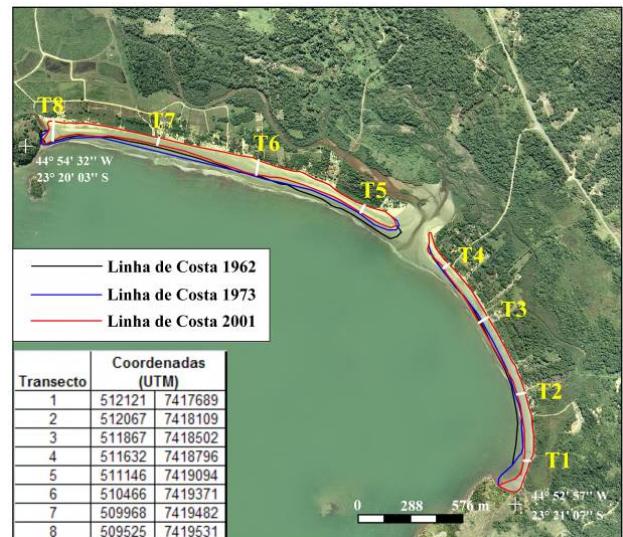
Figura 5: Variação da linha de costa (polígono praial) na praia de Ubatumirim/Estaleiro para os anos de 1962, 1973 e 2001. As terminações superiores da praia nos polígonos preto e azul coincidem com a terminação superior do polígono vermelho, por isso estão encobertas por este último

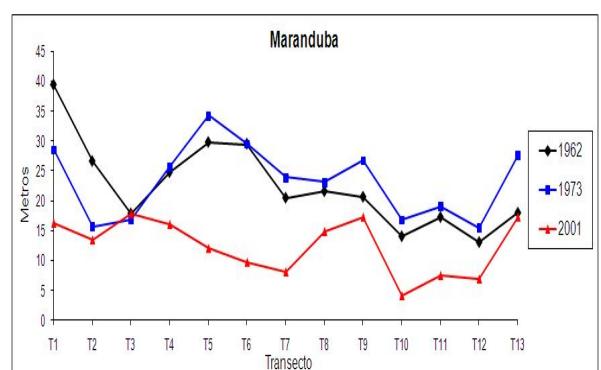
Figura 6: Variação da linha de costa (polígono praial) na praia de Maranduba.

Contrariando o esperado para uma praia de estado morfodinâmico dissipativo de baixa energia (com tendências a intermediário em condições de tempo instável), a praia de Maranduba sempre apresentou larguras pequenas, da ordem de poucas dezenas de metros (tabela 10 e figura 6). Em 1962, as larguras variavam entre 13,05m (T12) e 39,35m (T1). Em 1973, a maioria dos valores aumentou de alguns metros, oscilando entre 15,38m (T12) e 34,22m (T5). Já, em 2001, nota-se forte redução nas larguras, que passaram a variar de apenas 4,1m (T10) a 17,8m (T3).

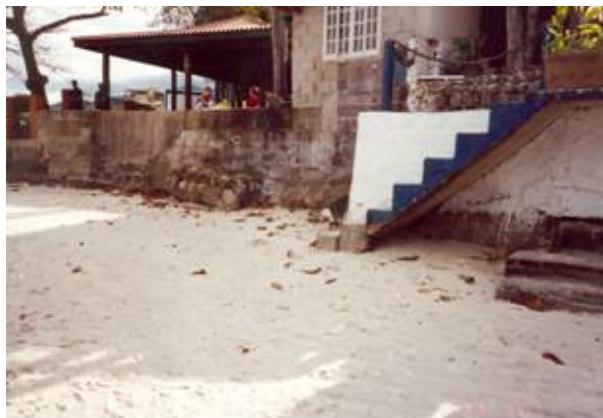
Figura 7: Urbanização sobre a pós-praia na praia de Maranduba (Celia R. de G. Souza, 27/11/2006).

Tal anomalia pode estar associada a uma intensa ocupação da linha de costa nesse trecho da praia, com a construção de casas e equipamentos urbanos sobre a pós-praia (figura 7).

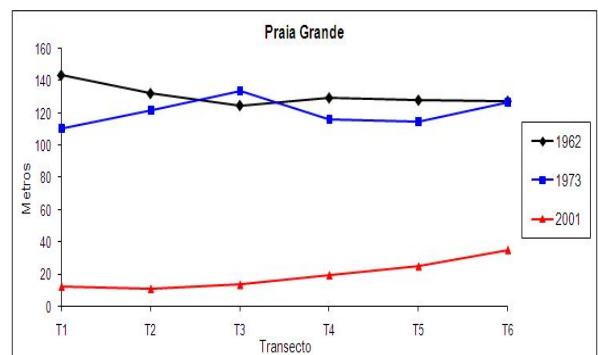
Figura 8: Variação da linha de costa (polígono praial) na Praia Grande.

Entre 1962 e 1973, a Praia Grande apresentava amplas faixas de praia, com larguras sempre de centenas de metros (figura 8 e tabela 12). Em 1962, as larguras variavam de 125m (T3) a 143,51m (T1); em 1973, de quase 115m (T5) até cerca de 134m (T3). Entretanto, em 2001, percebe-se uma queda abrupta nos valores, que não ultrapassaram os 35,4m (T6), sendo o menor valor de apenas 11,2m (T2).

Os valores muito altos de desvio-padrão e as curvas assintóticas do gráfico de variação de largura indicam grande variabilidade dessa praia para todos os anos.

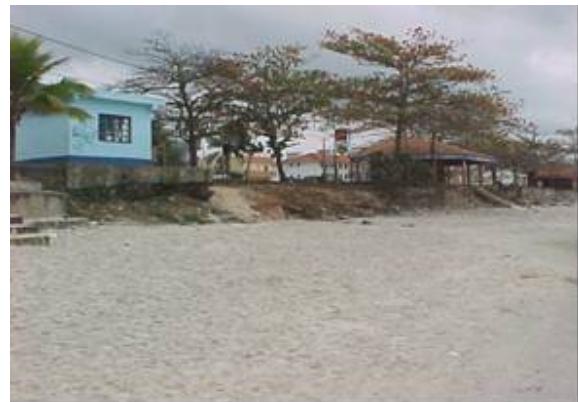
Figura 9: Urbanização sobre a pós-praia na Praia Grande (Celia R. de G Souza, 28/07/2003).

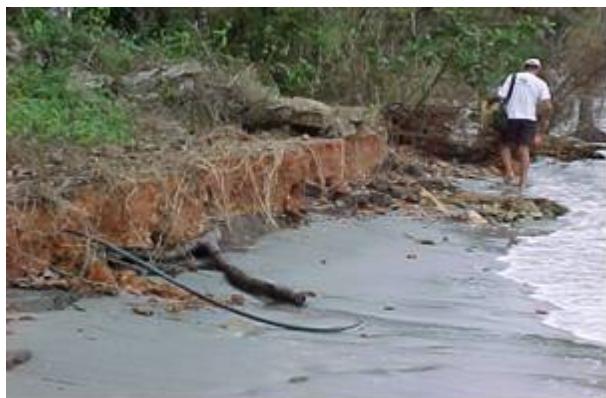
Figura 10: Erosão acelerada na porção centro-sul da praia da Barra Seca, próxima ao transepto T2. Na pequena falésia ocorrem depósitos continentais (de encosta) capeando depósitos pelíticos de origem paleolagunar-estuarina (planície de maré) holocênicos (Celia R. de G. Souza, 27/07/2003).

O local próximo ao transecto T3 já não fica mais emerso durante as preamaras de sizígia, e todo o restante da praia praticamente já desapareceu (figura 10). Apenas o trecho próximo ao Rio Grande (transecto T4) ainda conserva uma estreita faixa de praia (figura 11).

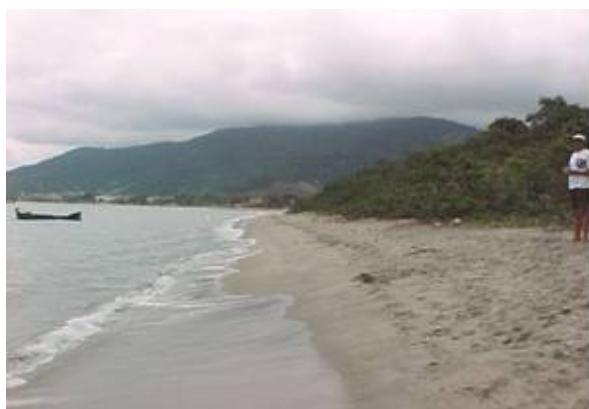
Figura 11: Extremo-oeste da praia da Barra Seca, próximo à desembocadura do Rio Grande (transepto T4); observar o pequeno manguezal à retaguarda e a diminuição brusca de largura da praia, próximo à desembocadura (Celia R. de G. Souza, 27/07/2003).

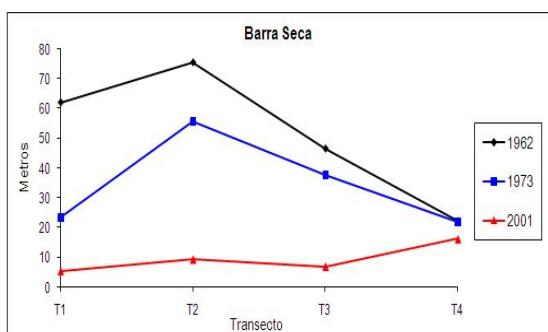
Figura 12: Variação da linha de costa (polígono praial) na praia da Barra Seca.

Como esperado para seu estado morfodinâmico, a praia da Barra Seca sempre apresentou pequenas larguras (figura 12 e tabela 14). Em 1962, as larguras variavam de 22,19m (T4) a 75,51m (T2); em 1973, as tendências em T4 e T2 se conservaram (embora mais estreitas do que em 1962), apresentando respectivamente a menor (21,76m) e a maior (55,64m) largura; em 2001, por outro lado, observa-se forte redução nos valores, com largura mínima de apenas 5,5m (T1) e máxima de 16,25m (T4).

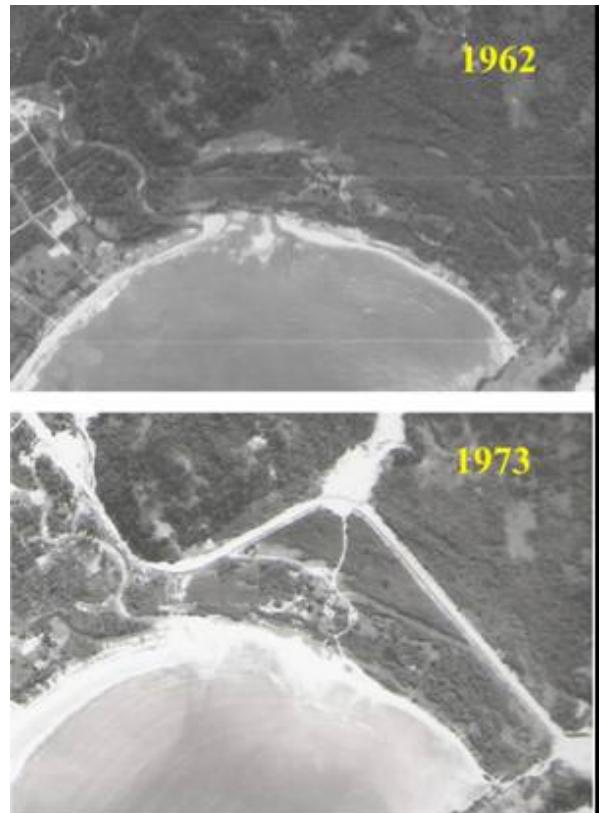
Figura 13: Praia da Barra Seca nos anos de 1962 e 1973, respectivamente antes e após a implantação da rodovia BR-101 (no caso ainda não-pavimentada), a qual acabou provocando alteração na rede de drenagem, como pode ser visto no lado direito das fotografias.

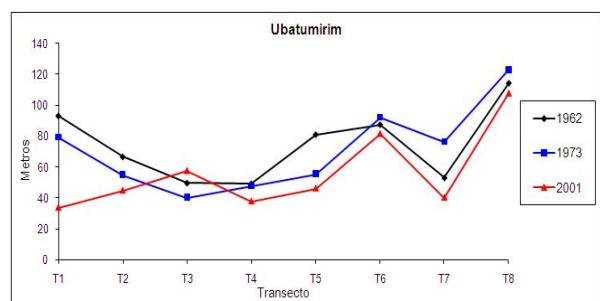
Figura 14: Variação da linha de costa (polígono praial) na praia de Ubatumirim/Estaleiro.

Nesta praia observam-se comportamentos diferentes para ambos os seus segmentos, a praia do Estaleiro (transectos T1 a T4) e a praia de Ubatumirim (transectos T5 a T8), embora a tendência geral de ambos seja a retrogradação gradual da linha de costa (figura 14 e tabela 17).

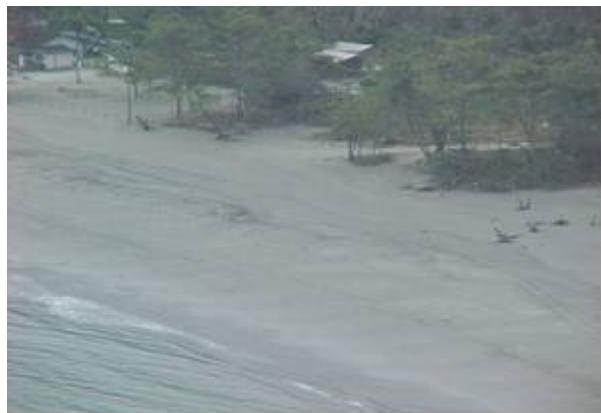
Figura 15: Erosão na praia do Estaleiro, proximidades do transepto T2 (Celia R. de G. Souza, 20/07/2003).

A erosão intensa no setor SE da praia do Estaleiro (transectos T1 e T2) predomina até os dias de hoje (figura 15) e se intensifica a cada ano. Ela é devida, principalmente, à modificação na rede de drenagem,

que ocorreu com a construção da BR-101 e à dinâmica de circulação costeira em T1 e T2 (Souza 1997, Souza & Alfredine 2000).

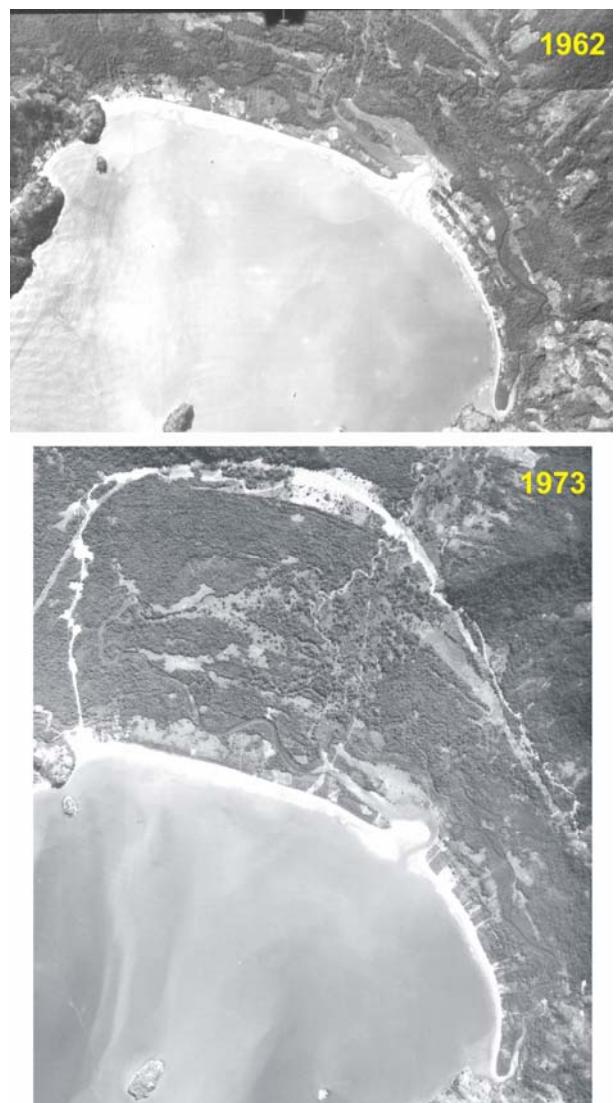
Figura 16: Praia de Ubatumirim/Estaleiro em 1962 e 1973, respectivamente, antes e após o início da construção da rodovia BR-101. O rio Iriri separa os dois segmentos praiais, e o rio Ubatumirim está no canto SE da praia em ambas as fotografias.

Com a construção dessa rodovia, o rio Ubatumirim, que desembocava na extremidade sul da praia do Estaleiro e tinha porte semelhante ao do rio Iriri (figura 16), teve suas águas desviadas para este último, restando hoje um paleocanal assoreado e de águas paradas (figura 5). Isso provocou queda intensa de suprimento sedimentar nesse trecho da praia e erosão acelerada. Além disso, nos transectos T1 e T2 ocorre alternância de circulação de células de deriva litorânea, ora com zona de divergência de duas células em T2 (Souza 1997), ora com deslocamento da zona de barlamar para T1 (tabela 19).
