ARTÍCULO ORIGINAL

ACCESIBILIDAD DE LOS DISCAPACITADOS FÍSICOS A LAS UNIDADES BÁSICAS DE SALUD

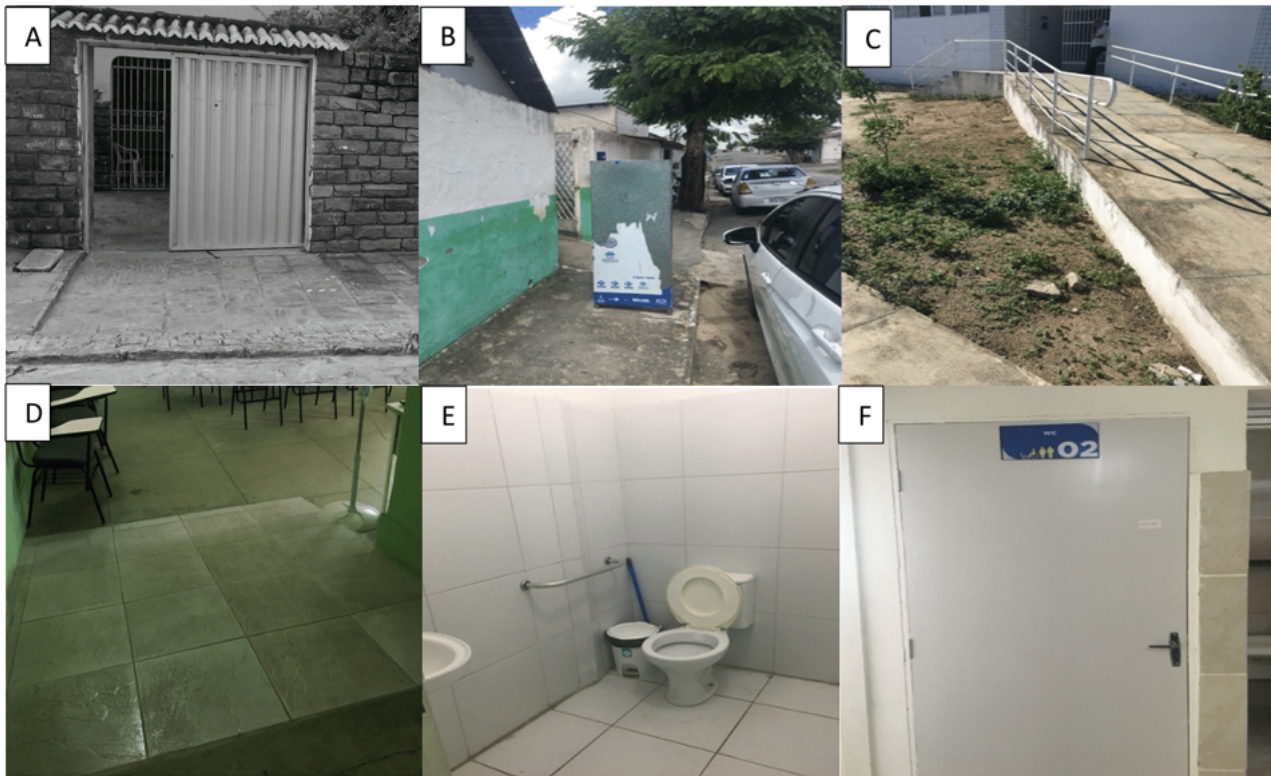
La figura 1 muestra imágenes tomadas in loco en las BHU investigadas. Las imágenes A y B confirman el rebaje del pavimento, el desnivel y el uso de una casa para el funcionamiento de una unidad. Las imágenes C y D muestran aspectos de la entrada y el interior de las UBS del municipio investigado, con el uso predominante de rampas de acceso. Las imágenes E y F muestran las instalaciones sanitarias de la UBS, mostrando que los baños son utilizados por ambos sexos y sin barras en la parte posterior de la taza del sanitario.

Figura 1 - Demostración de las condiciones de accesibilidad externa e interna de las SBU en un municipio de tamaño medio del noreste de Brasil. Campina Grande, PB, Brasil, 2020
Fuente: Autores (2020)
