Dente do Homem do Sambaqui

— Aspectos microscópicos —

Amaury Gabriel Grassi Mattei *

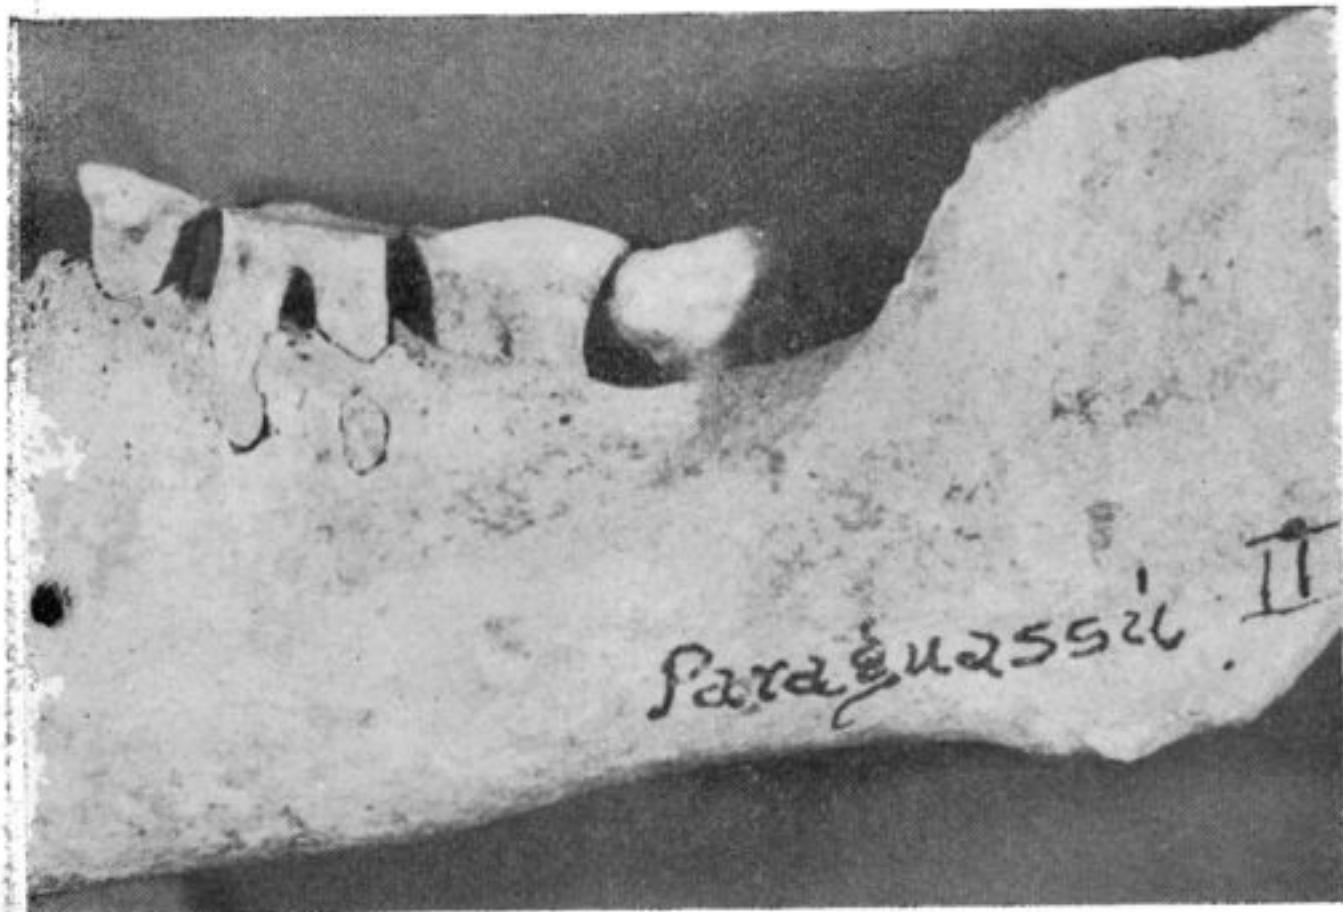
Fig. 1 — Mandíbula procedente do Sanbaqui Paraguassu II

Dentes secos, isolados ou retirados de fragmentos de maxilares e de mandíbulas de HOMEM DO SAMBAQUI, oriundos do litoral paranaense (Sambaqui Paraguassú II, Alexandria /Fig. 1/)

Macroscopicamente, os dentes apresentavam aspecto comum aos dentes do homem atual, porém com intenso desgaste por atrição (Fig. 1, 2, 3, 4) (").

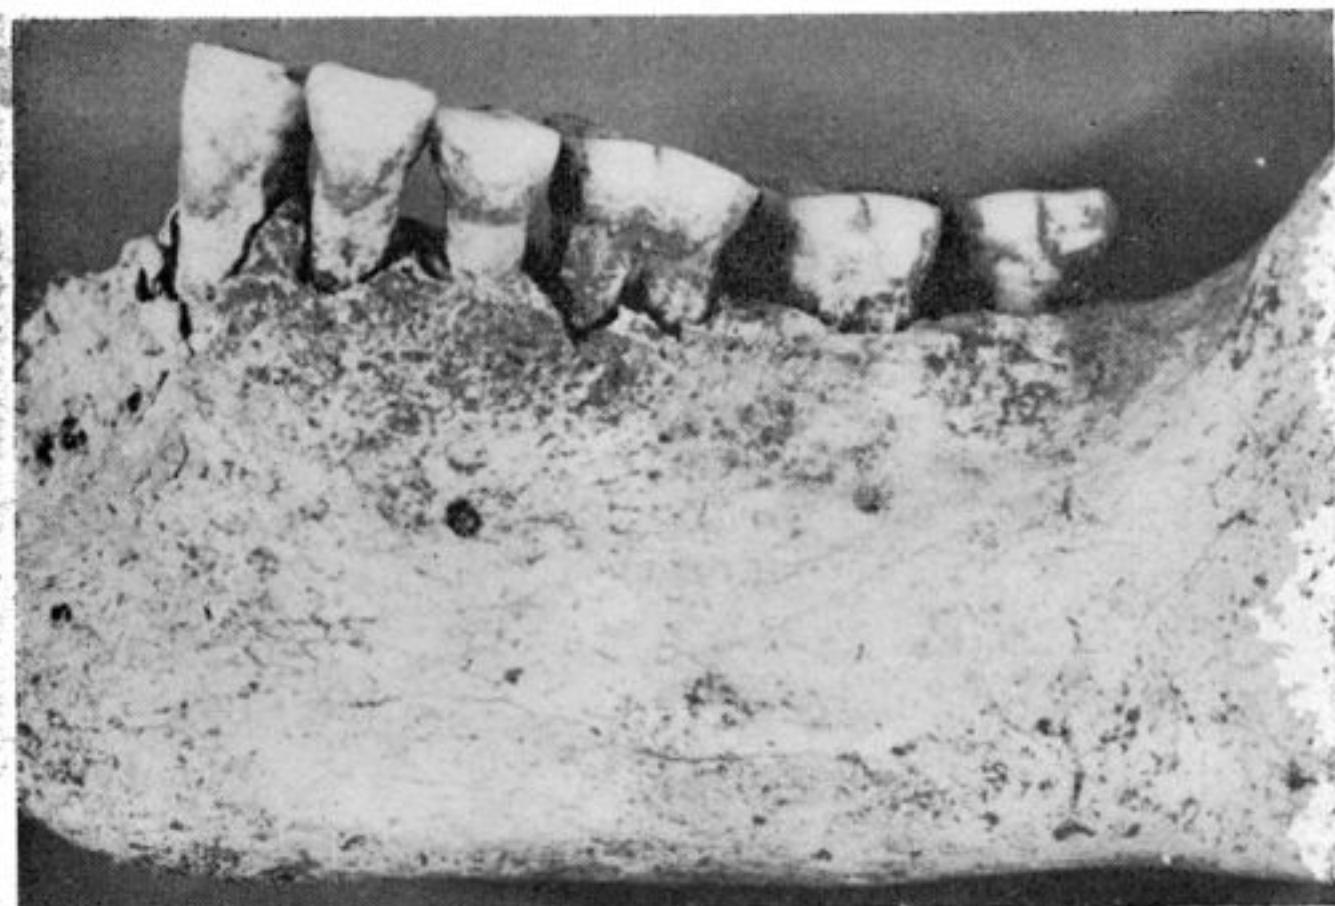
Fig. 2 — Mandíbula procedente do Sambaqui Caiacanga Mirin.

(x), do litoral catarinense (Sambaqui Caiacanga Mirin /Fig. 2 e 3/) ('), e de procedência ignorada (Fig. 4) (xx).

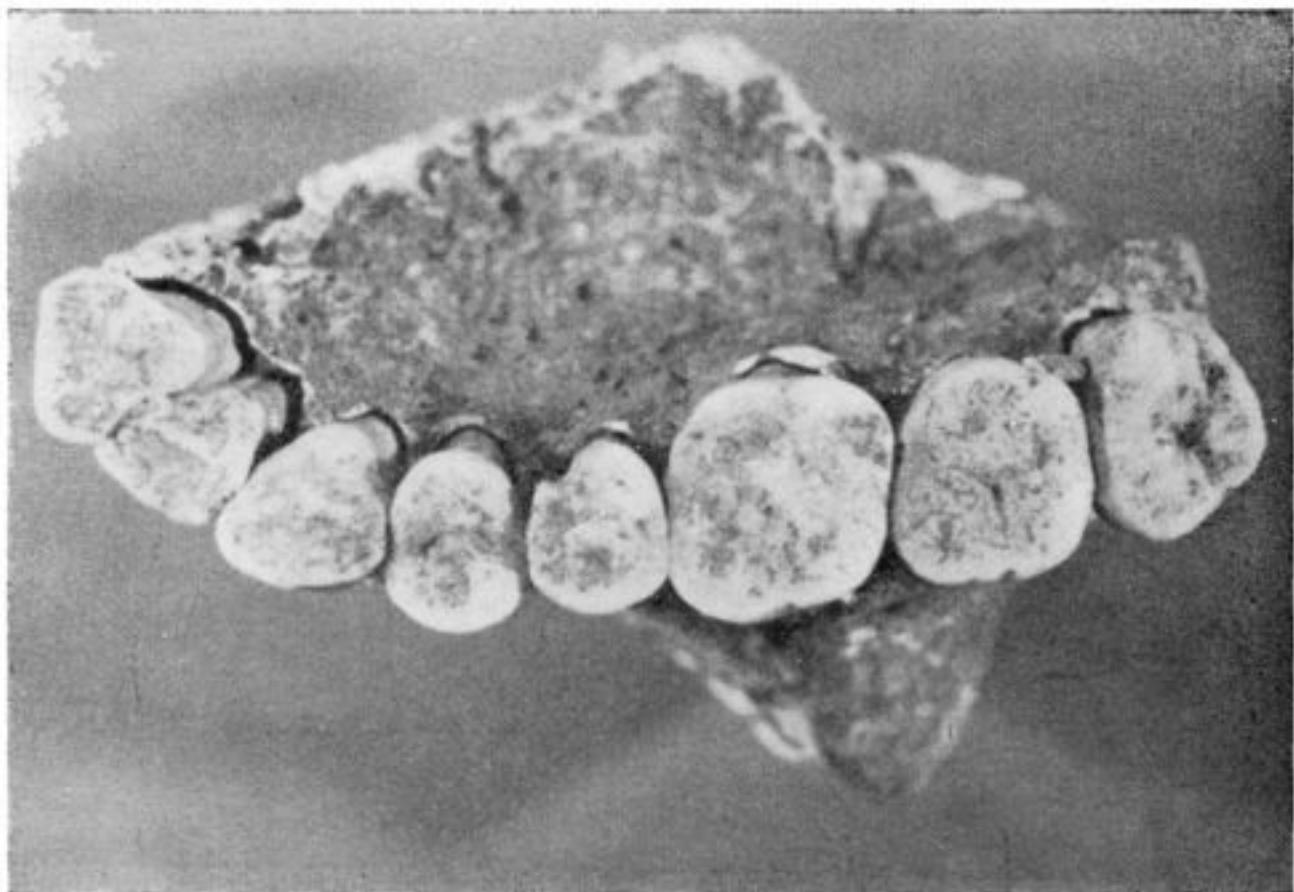
Fig. 3 — Fragmento de maxila, de Sambaqui Caiacanga Mirin.

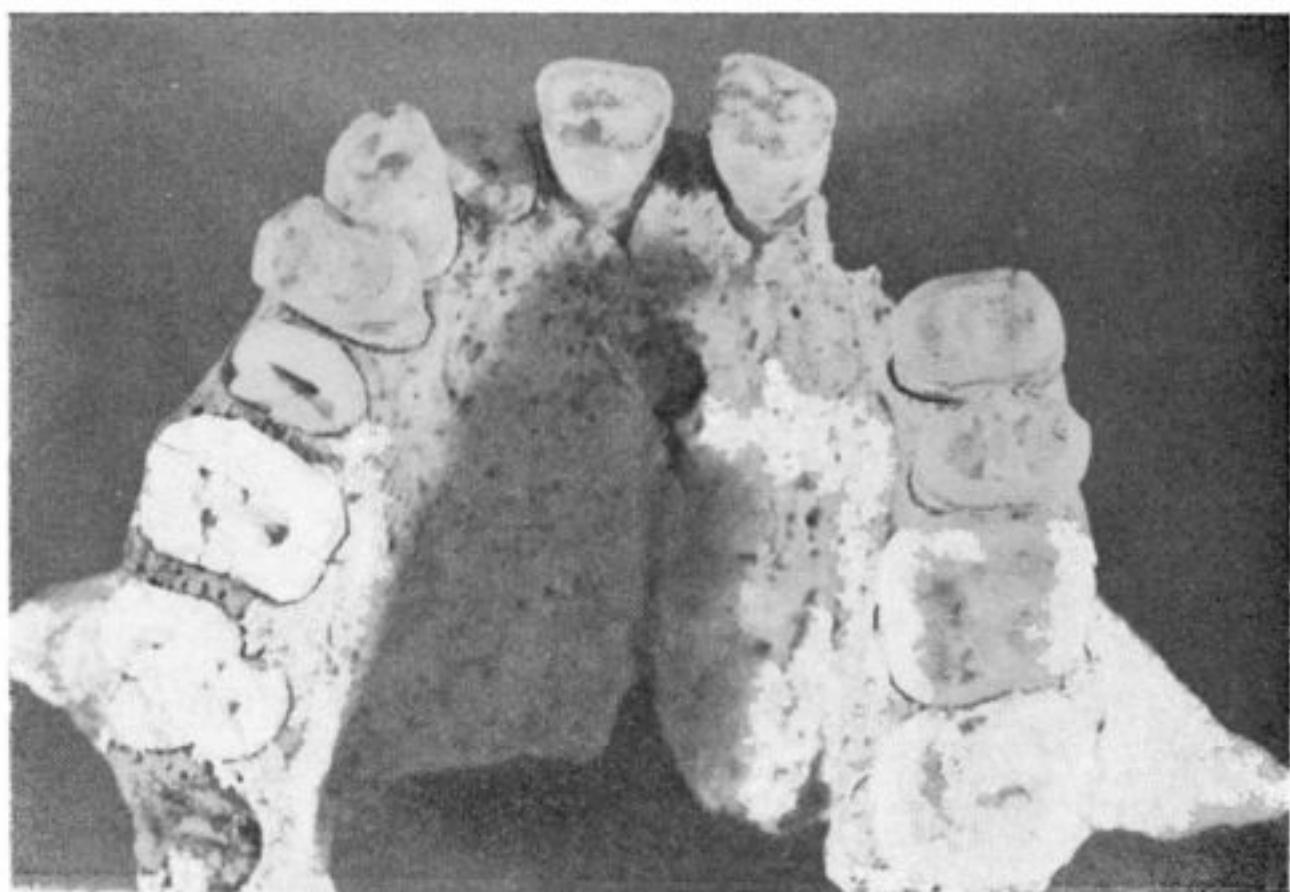
Fig. 4 — Maxila de Sambaqui de procedência ignorada.

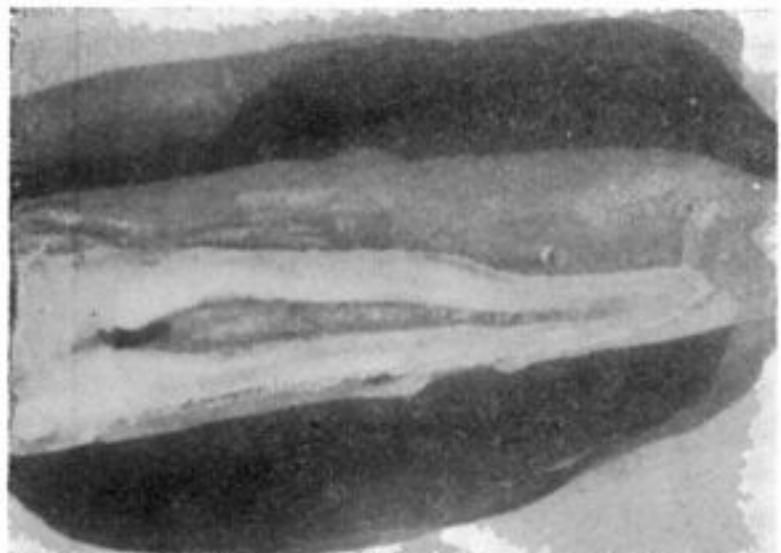
Fig. 5

a) No campo da lupa esterescópica — Na secção de um dente canino (Sambaqui Caiacanga Mirin) (Fig. 5) ("), observou-se a persistência da Câmara pulpar e do conduto radicular, com insignificante formação de dentina de reação em confronto com o desgaste incisal apresentado. Em um dente 1.º molar inferior (Sambaqui Caiacanga Mirin) (Fig. 6) foram observadas calcificações na câmara pulpar accoladas ao soalho da mesma. O conduto mesial se apresentava mais atresiado do que o distal.

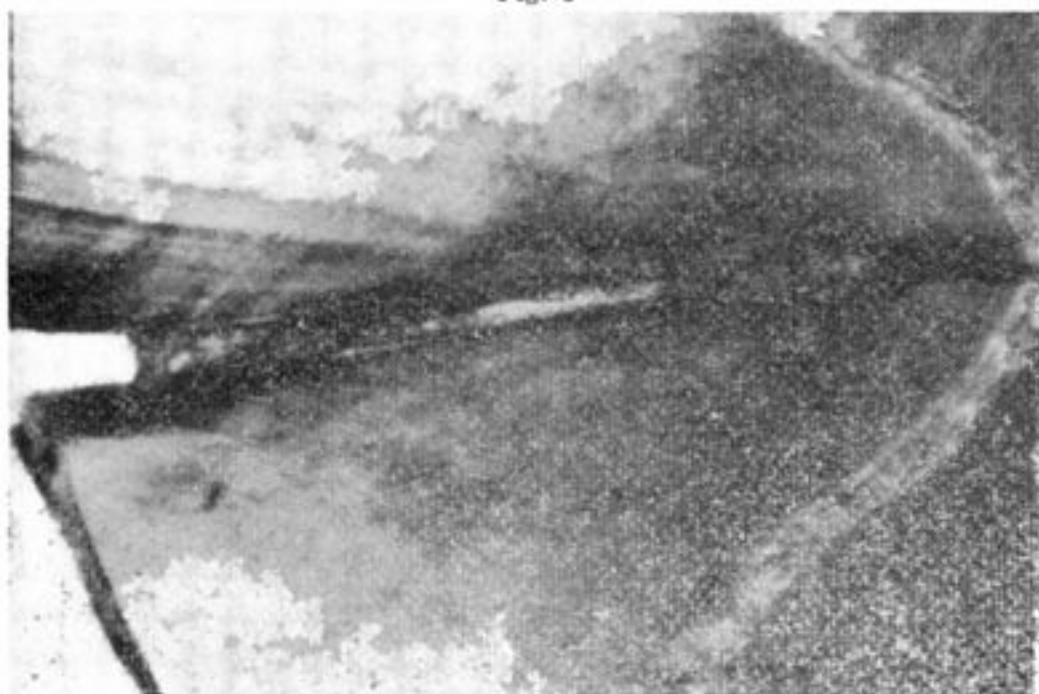
Fig. 7

Num dente pré-molar superior (Sambaqui Caiacanga Mirin) (Fig. 7), apesar do grande desgaste da porção coronária, apresentava uma fosseta, a qual se prolongava até a junção amelodentinária não contribuindo para a formação de processo carioso nem no esmalte nem na dentina.

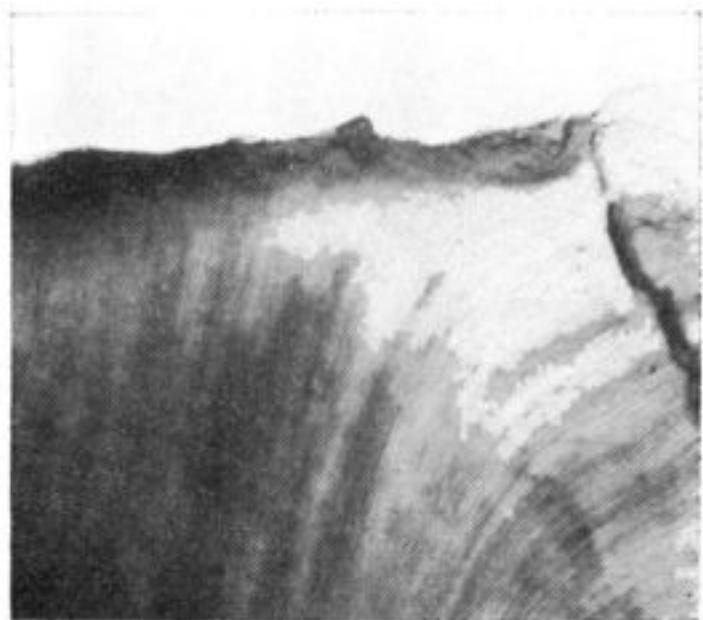
Fig. 8

Na superfície da dentina de um dos espécimes observados, dente incisivo central inferior (Cambaqui Paraguassú II) (Fig. 8), exposta pela atrição, notou-se uma alteração na coloração da mesma, tendendo para a cor castanha escura, dando idéia de alteração dentinária cariosa, incipiente, sem contudo, apresentar cone de invasão.

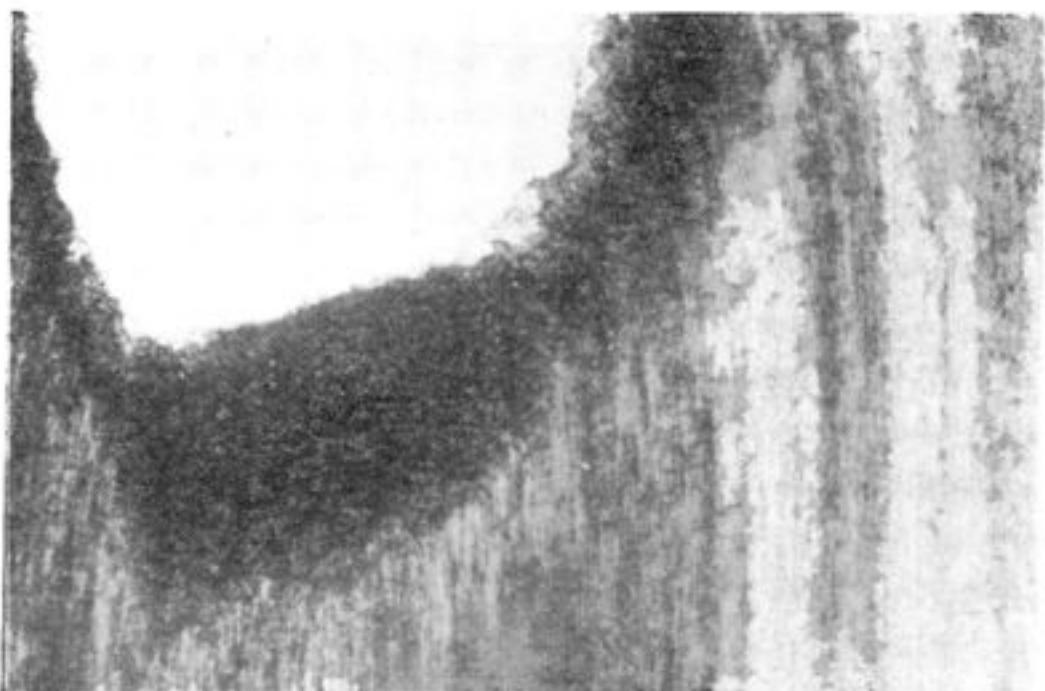
Fig. 13

Num dente pré-molar (Sambaqui Paraguassú II), a dentina de reação se apresentou em pequena quantidade, frente ao desgaste coronário (Fig. 13).

Num dente pré-molar (Sambaqui Paraguassú II), a dentina de reação se apresentou em pequena quantidade, frente ao desgaste coronário (Fig. 13).

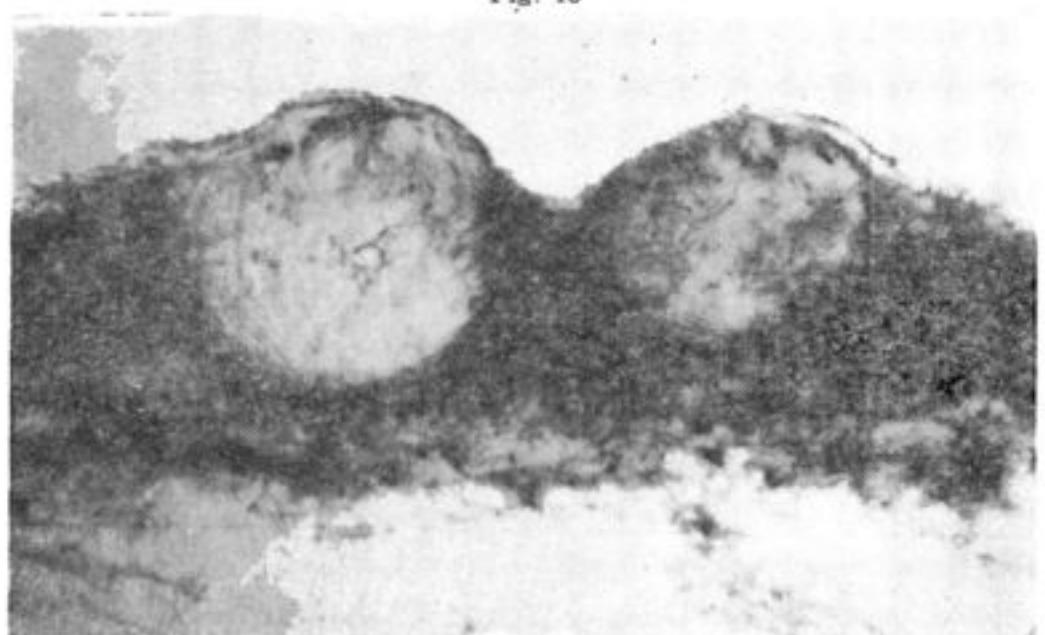
Fig. 14

Na câmara pulpar de um dente 1.º molar superior (Sambaqui Paraguassú II), foram observados nódulos pulpares, dois aderentes à dentina, pôr dentina secundária (Fig. 14), e outro em fase inicial de englobamento pela mesma (Fig. 15).

Na câmara pulpar de um dente 1.º molar superior (Sambaqui Paraguassú II), foram observados nódulos pulpar, dois aderentes à dentina, pôr dentina secundária (Fig. 14), e outro em fase inicial de englobamento pela mesma (Fig. 15).

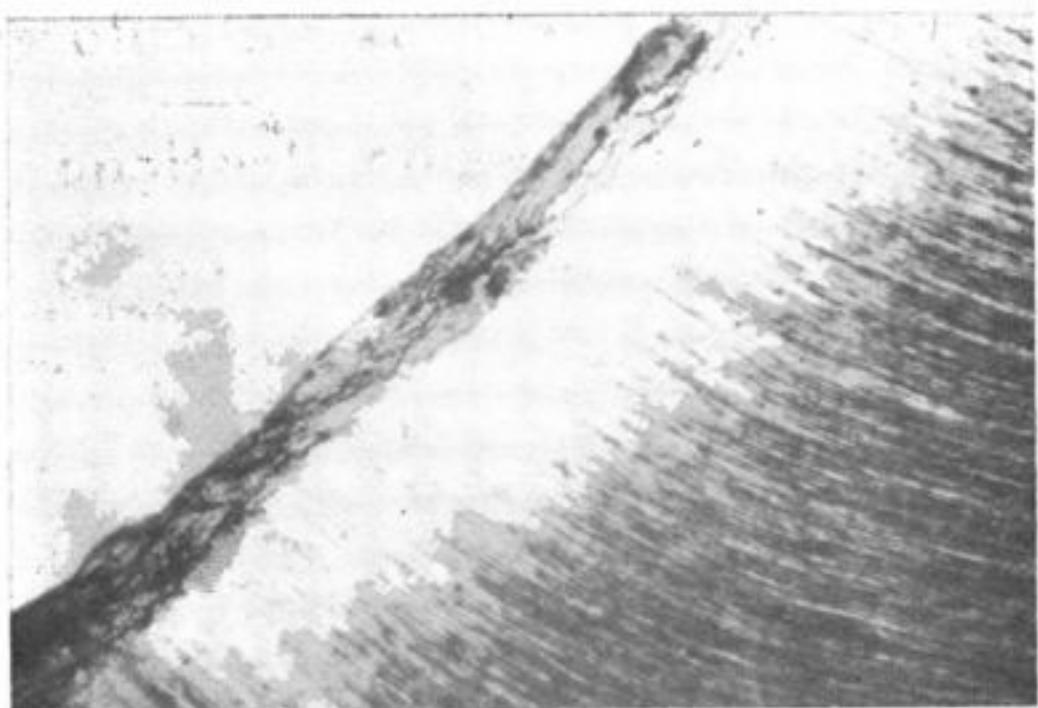
Fig. 16

O cimento primário apresentou-se da forma lamelar (Fig. 16) e o secundário era de aspecto celular (Fig. 10) com grande quantidade de inclusões de fibras (Fig. 17).

O cimento primário apresentou-se da forma lamelar (Fig. 16) e o secundário era de aspecto celular (Fig. 10) com grande quantidade de inclusões de fibras (Fig. 17).

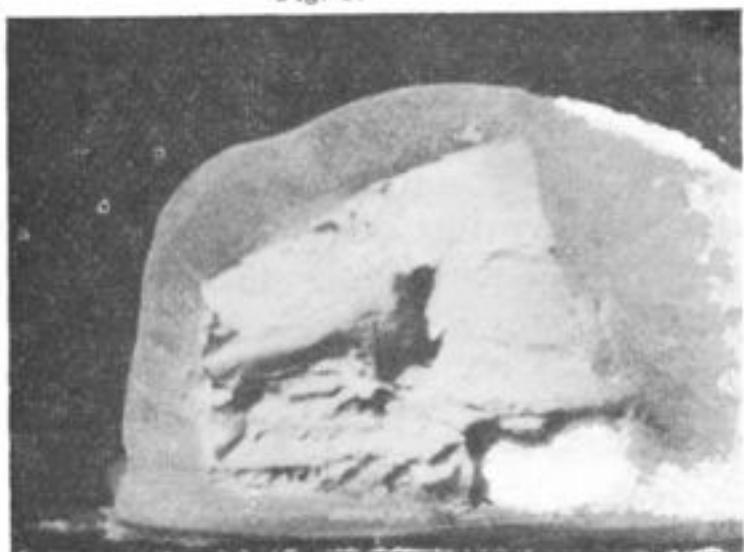
Fig. 18

A dificuldade de obtenção de maior número de cortes por desgaste, pelo método empregado, em virtude do estado de desintegração de alguns dos espécimes estudados (Fig. 18), impediu que as observações se fizeram em maior número de lâminas.

A dificuldade de obtenção de maior número de cortes por desgaste, pelo método empregado, em virtude do estado de desintegração de alguns dos espécimes estudados (Fig. 18), impediu que as observações se fizessem em maior número de lâminas.
