# RECUPERAÇÃO E MANEJO DA NASCENTE "CHORONA" NA COMUNIDADE RURAL DE URUÇU

*Recovery and management of "nascente Chorona" in the rural community of Uruçu*

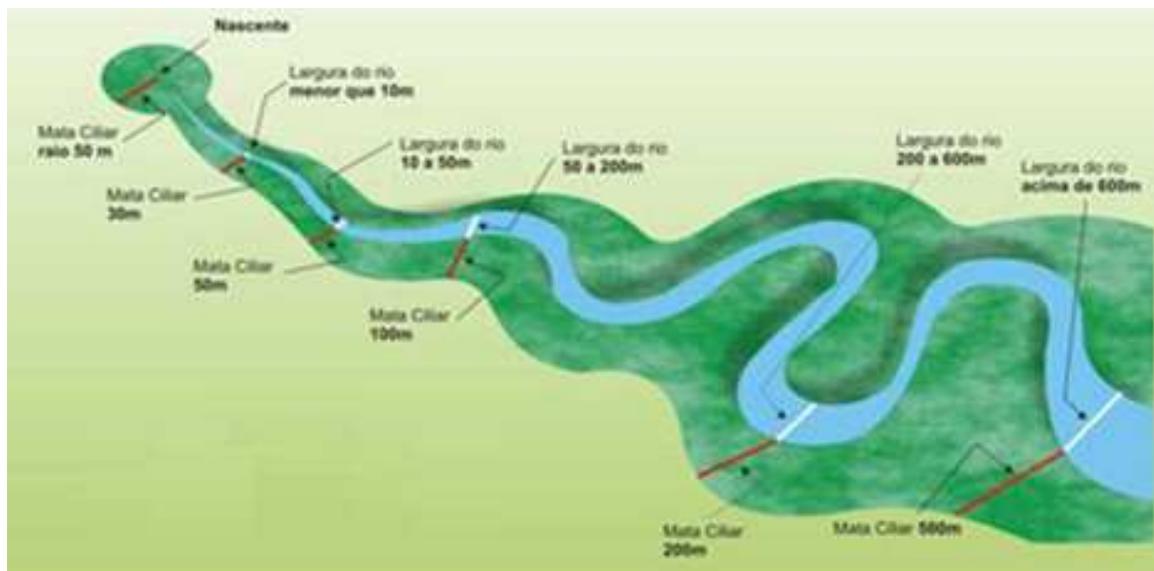
FIGURA 1 – LARGURA DA MATA CILIAR RELACIONADA A NASCENTES E A LARGURA DO ESPELHO DE ÁGUA DOS RIOS, LAGOS E REPRESAS

A mata ciliar é uma área de preservação permanente, que segundo o Código Florestal (Lei n 4.771/65) deve-se manter intocada, e caso esteja degradada deve-se prever a imediata recuperação. Essa lei já existe há 40 anos! Mas nem sempre foi cumprida. Toda a vegetação natural (arbórea ou não) presente ao longo das margens dos rios, e ao redor de nascentes e de reservatórios, deve ser preservada. De acordo com o artigo 2º desta lei, a largura da faixa de mata ciliar a ser preservada está relacionada com a largura do curso d'água. Na Figura 1 visualizam-se as dimensões das faixas de mata ciliar em relação à largura dos rios, lagos, represas e nascentes.

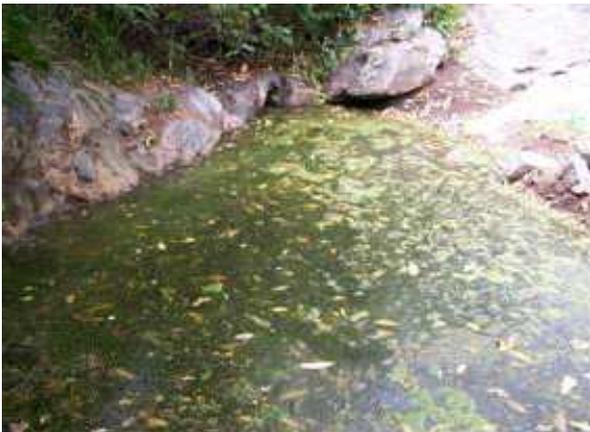
FIGURA 2 – NASCENTE "CHORONA" COM ÁGUA EM AGOSTO DE 2007

Conforme relatos, há aproximadamente um ano, pessoas da comunidade juntamente com integrantes do Projeto universidade Cidades, visitaram, constataram e registraram grande quantidade de água armazenada (Figura 2), além de fluxo intenso de água no córrego.

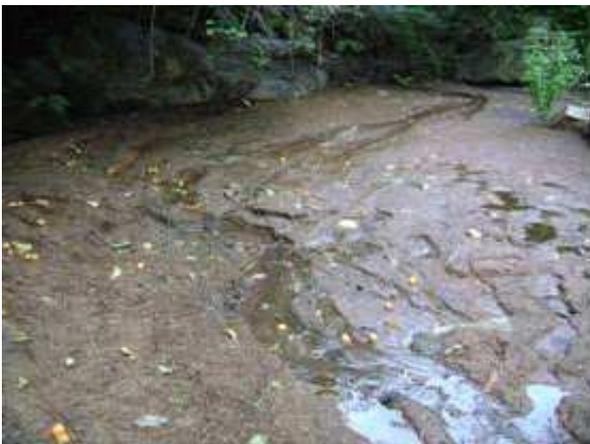
FIGURA 3 – NASCENTE "CHORONA" TOTALMENTE ASSOREADO EM JUNHO DE 2008

Na primeira visita, no dia 20 de junho de 2008, percorreu-se o córrego da comunidade até a nascente denominada "Chorona". De acordo com os moradores, descobriu-se que a nascente denominada, outrora com muita água, encontra-se totalmente assoreada (Figura 3) com as recentes chuvas.

Percebe-se que o córrego está com grau elevado de assoreamento e de matéria orgânica. Problema esse que se agrava com as fortes chuvas de inverno, onde há carreamento de solo - tornando-se voçoroca em alguns casos, restos de cultura e de produtos químicos para o leito dos rios. Esses fatores são ocasionados principalmente devido ao manejo inadequado do solo e pela falta da vegetação arbustiva e arbórea nas margens dos rios.

Após georeferenciamento, registro fotográfico, análise, interpretação e discussão do local, concluiu-se que o lugar não se tratava da nascente, e sim do local onde fica uma quantidade relativamente grande de água armazenada no solo, devido às condições geográficas existentes. Diante disso, decidiu-se chegar até o início das ravinas que formam a nascente.

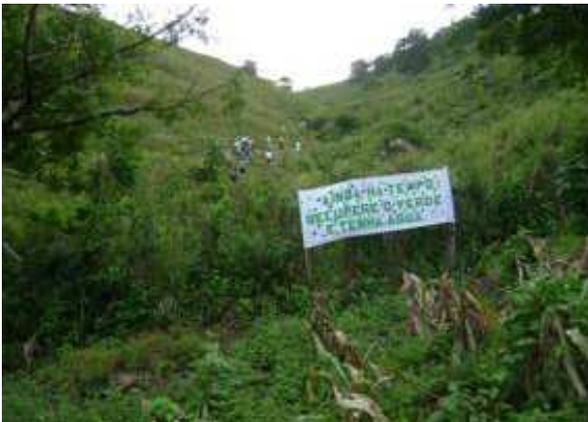
FIGURA 6 – MUTIRÃO DE PLANTIO DE MUDAS

Com a participação de 30 alunos, 10 professores da Escola Municipal Anália Arruda da Silva e parte da equipe do projeto Universidade Cidadãs, foram plantadas 400 mudas (Figura 6) de diferentes espécies e diferentes funções ecológicas.

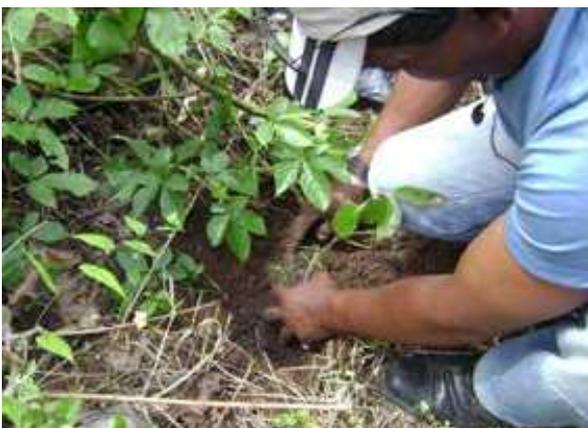
FIGURA 7 – PLANTIO DE MUDA DE OITI

Dentre as espécies plantadas destacam-se ipê, baraúna, aroeira, ingá, pau-brasil, oiti (Figura 7), jaca, aroeira, pau d'arco, pau ferro, quixabeira e jurema preta. As mudas foram doadas pela Universidade Federal da Paraíba, Campus de Areia, permanecendo na comunidade por duas semanas até o mutirão para plantio. Algumas delas são espécies pioneiras e outras secundárias, ou seja, espécies que participam dos estágios iniciais e intermediários da sucessão.
