“Terras caídas”, as causas e implicações socioeconômicas: uma análise preliminar na comunidade de Calama – baixo rio Madeira/RO¹

*"Fallen Lands", causes and socioeconomic implications: a preliminary analysis in the community of
Calama - lower Madeira River/RO*

APARECIDO SILVÉRIO LABADESSA

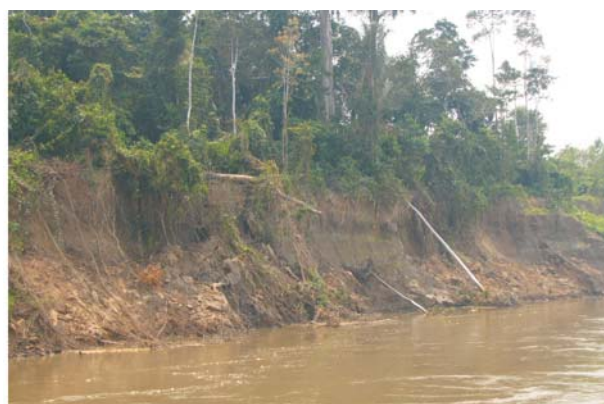
Figura 1 – Desmoronamentos com o comprometimento da vegetação marginal. Fonte: arquivo do autor

A erosão por desmoronamento (figura 1) que ocorre ao longo das margens do Madeira, tombando e arrancando árvores de pequeno a grande porte, transportando-as em sua calha e colocando em risco a navegação, é um fenômeno natural conhecido, e que segundo relatos da história oral deu nome ao rio.

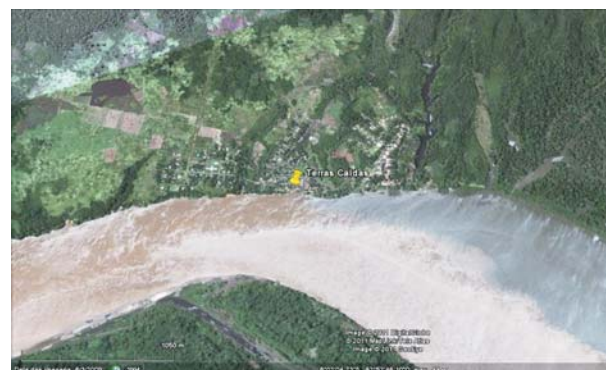
Figura 3 – Neste segmento do rio Madeira, a combinação da margem côncava com o aumento do fluxo, velocidade e o estreitamento do canal, contribuem para a ocorrência do fenômeno das “terras caídas”. Fonte: Google Earth

É pertinente destacar que a combinação das variáveis: concavidade, proximidade da foz do rio Machado, e a ocorrência de um estreitamento no canal fluvial, exatamente em frente à área de estudo (figura 3), pode aumentar significativamente a pressão sobre as paredes do canal e ainda acentuar os movimentos turbilhonares, desencadeando intensos processos de cavitação, com ocorrência de solapamentos seguidos de desmoronamentos.

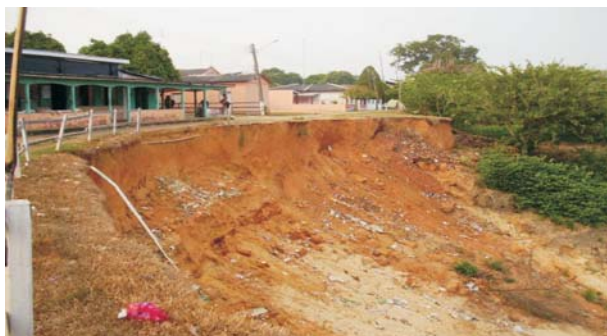
Figura 4 – Vista parcial das “terras caídas” em Calama – setembro de 2010. Pode ser observado na parte superior, um ribeirão passando na parte da calçada que resistiu ao escorregamento, já em uma real situação de risco. Pode ser observado também um cano de água parcialmente exposto e uma cerca improvisada para dar segurança aos pedestres, principalmente crianças. Fonte: Arquivo do Autor

Após as enchentes, quando o rio volta para seu leito menor, é possível observar os efeitos das “terras caídas”. A cada ano, parte do barranco é erodido, transportado e depositado à jusante, contribuindo para a fertilização das várzeas. Foram feitos para efeito de análise e comparação da evolução dos escorregamentos, registros fotográficos em setembro de 2010 e maio de 2011, o que pode ser observado é no mínimo alarmante (figuras 4, 5 e 6).

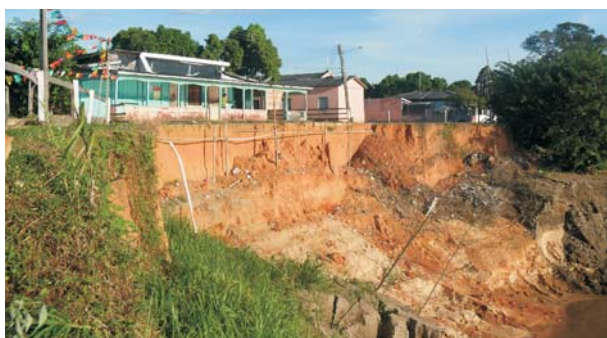
Figura 5 – Vista parcial das “terras caídas” em Calama – maio de 2011. Em comparação com a imagem de setembro de 2010, alguns detalhes podem ser observados: parte da cerca já foi destruída, a calçada não existe mais, praticamente impedindo a passagem dos pedestres, e o cano de água que estava parcialmente exposto, já está encostado com estacas, expondo o segundo cano de água. A paisagem é desoladora, principalmente para os comerciantes que foram obrigados a desocupar a área. Esta é uma das construções antigas com alto valor histórico. Fonte: Arquivo do autor

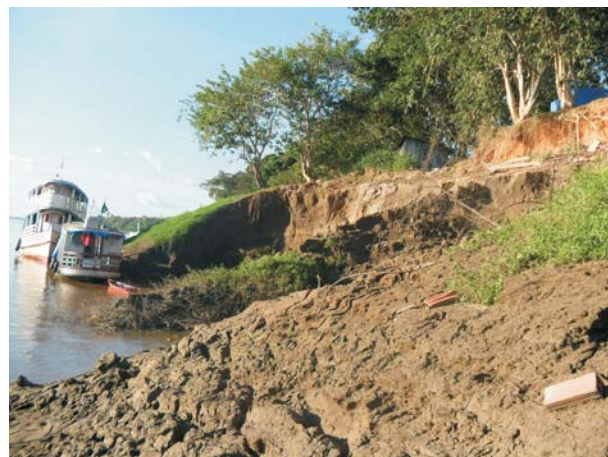
Figura 6 – Vista parcial da margem em frente à Igreja – maio de 2011. Observam-se os sinais de um escorregamento recente e a fragilidade do local, totalmente suscetível a novos escorregamentos. O que ocorrerá provavelmente na próxima cheia/vazante. Fonte: Arquivo do autor

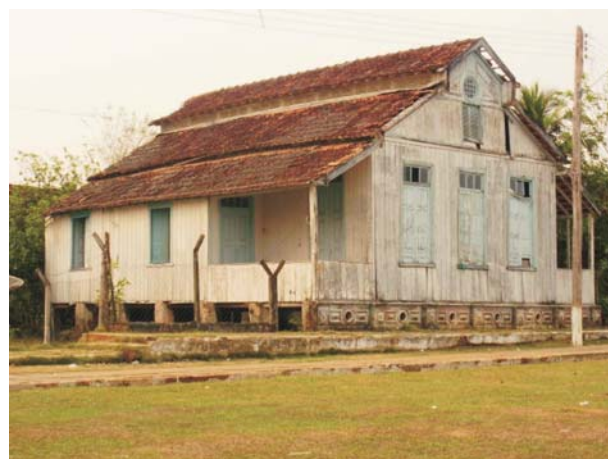
Figura 7 – Este casarão “presenciou” a ascensão e o declínio dos ciclos da borracha, atualmente corre o sério risco de ser levado pelas “terras caídas”. Fonte: Arquivo do autor

Um importante patrimônio histórico representado pelas construções antigas está ameaçado de ser levado pelo rio, caso providências não sejam tomadas para conter o avanço das “terras caídas” (figuras 7 e 8).

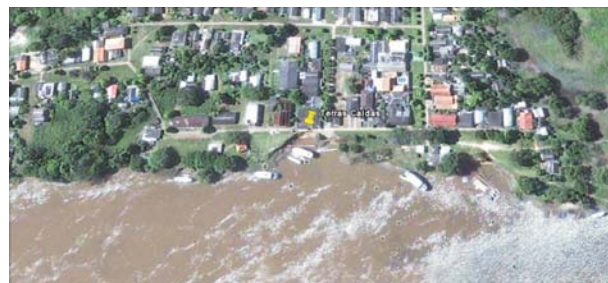
Figura 8 – Vista parcial do Distrito de Calama, onde pode ser observado o avanço das “terras caídas” comprometendo seriamente construções com alto valor histórico, como: residências, igrejas e comércios. Fonte: Google Earth
