Revista Eletrônica do Programa de Pós-Graduação em Geografia - UFPR

## PROBLEMAS AMBIENTAIS NAS MARGENS DO TRECHO INFERIOR DO RESERVATÓRIO UHE ROSANA SP/PR: PERCEPÇÃO DOS MORADORES LINDEIROS

*ENVIRONMENTAL PROBLEMS ON THE LOWER SHORE OF THE RESERVOIR OF UHE ROSANA  
(SP/PR): PERCEPTION OF INHABITANTS IN THE SURROUNDING AREAS*

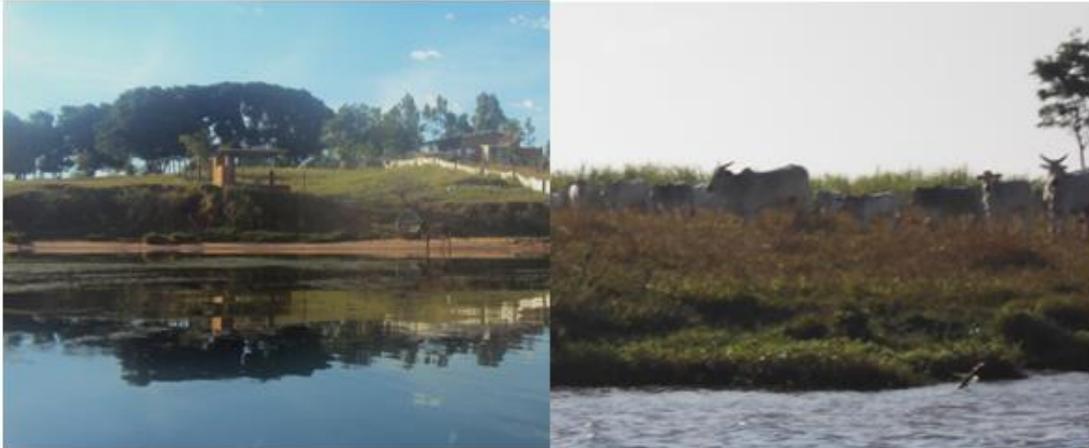
**Figura 5:** Processo erosivo próximo à edificação e presença de gado em APP (ausência de mata ciliar)

Na Figura 5, na esquerda, pode ser visualizada a presença de processos erosivos próximo à edificação e, à direita, a presença de gado próximo às margens. Pode ser vista a inexistência de mata ciliar nestes locais, paisagem esta que se repete em vários trechos do reservatório, principalmente na margem paulista.
