Revista Eletrônica do Programa de Pós-Graduação em Geografia - UFPR

ANÁLISE DOS ASPECTOS FÍSICOS E DAS INTERVENÇÕES ANTRÓPICAS DA BACIA HIDROGRÁFICA DO ARROIO KRUEZE -RS

Adriana de Fátima Penteado¹
Nina Simone Vilaverde Moura Fujimoto²

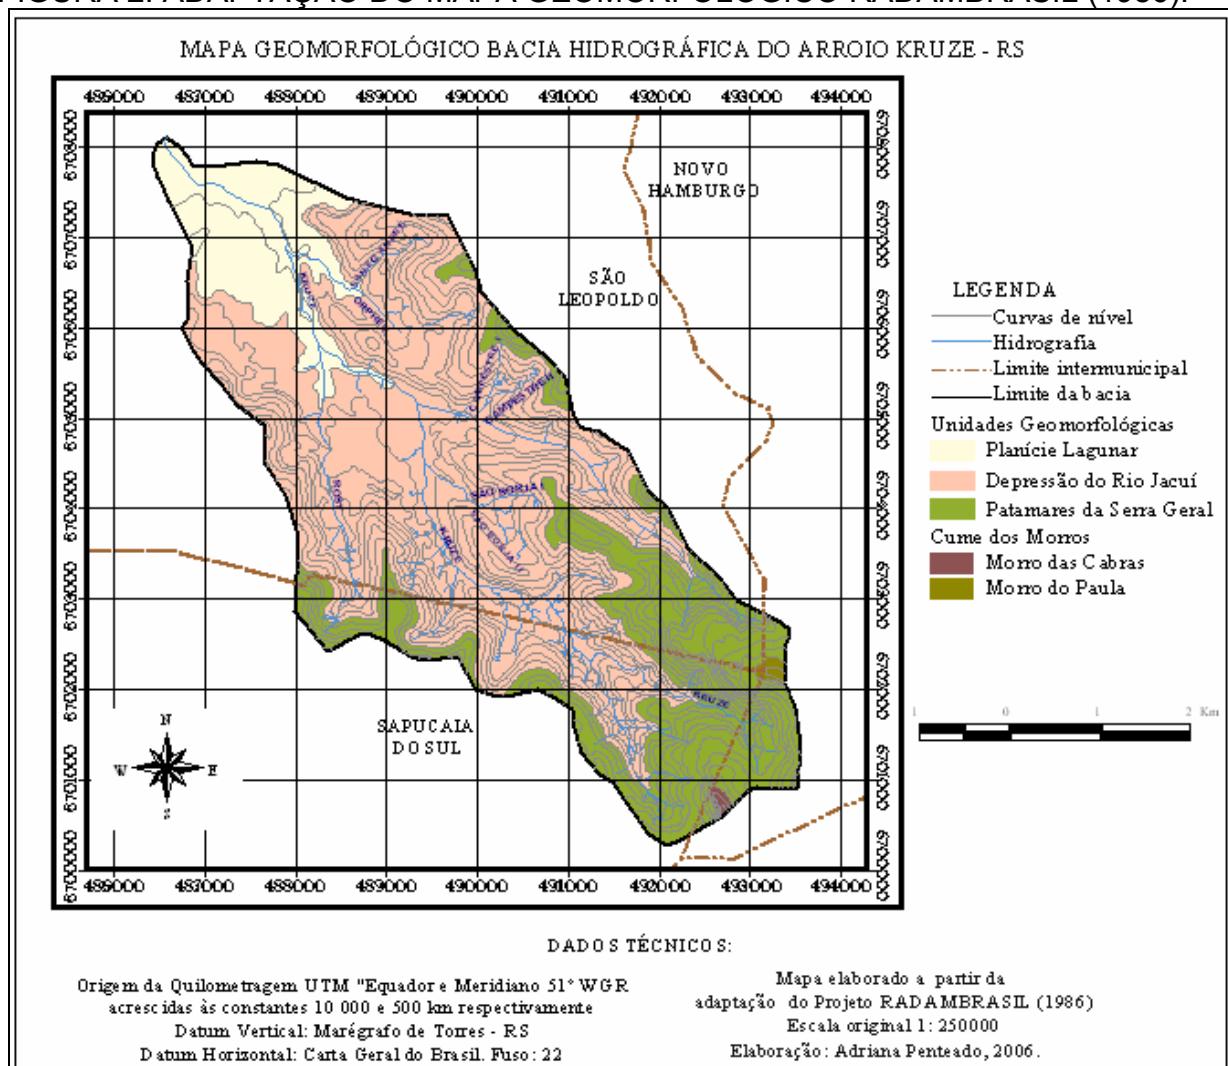
FIGURA 2: ADAPTAÇÃO DO MAPA GEOMORFOLÓGICO RADAMBRASIL (1986).

A bacia hidrográfica do arroio Kruze, segundo a compartimentação do relevo do Projeto RADAMBRASIL (1986), insere nas unidades geomorfológicas Planície Lagunar, Patamares da Serra Geral e Depressão do Rio Jacuí conforme figura 2. A partir desta definição serão feitas algumas considerações em relação às unidades geomorfológicas da área de estudo.

A Unidade Geomorfológica Planície Lagunar caracteriza-se por ser uma área plana, homogênea e sem dissecação, onde dominam os modelados de acumulação representados pelas planícies e terraços lacustres.

A Unidade Geomorfológica Patamares da Serra Geral engloba formas em colinas com pequeno aprofundamento dos vales fluviais, formas de relevo que apresentam forte controle estrutural, e localmente ocorrem formas planares. À borda da Unidade Geomorfológica Patamares da Serra Geral observa-se uma série de morros testemunhos que avançam sobre a Unidade Geomorfológica Depressão Rio Jacuí.

A Unidade Geomorfológica Depressão Rio Jacuí caracteriza-se por não apresentar grandes variações altimétricas, dando à paisagem um caráter monótono, onde dominam formas alongadas de topos convexos. Ao lado dessas formas ocorrem vastas superfícies planas, recobertas por colúvios, com dissecação incipiente.

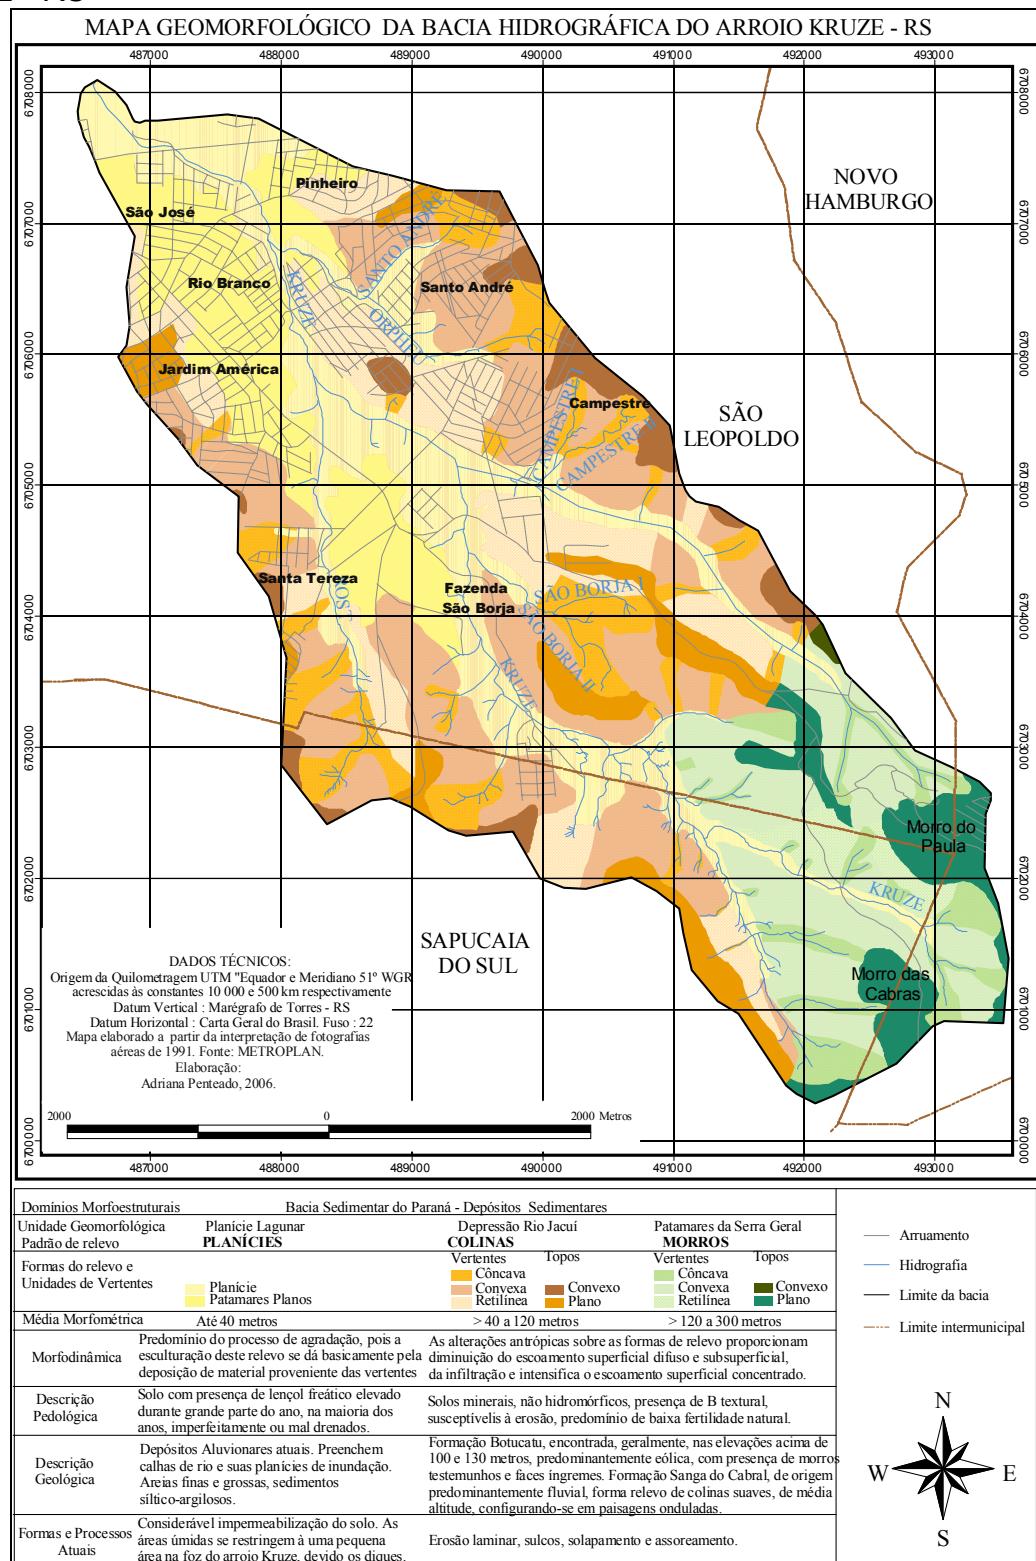
FIGURA 3: MAPA GEOMORFOLÓGICO DA BACIA HIDROGRÁFICA DO ARROIO KRUZE - RS

As unidades identificadas na análise geomorfológica da área de estudo, estão representadas na figura 3.

Caracteriza-se por ser uma área plana, homogênea e sem dissecação, sobre sedimentos do quaternário, com o lençol freático próximo à superfície ou aflorante, e em alguns casos permanece permanentemente alagada. Segundo Diniz (2002), corresponde à planície aluvial do rio dos Sinos e arroio Kruze. Com baixa declividade e baixa drenabilidade, estando sujeitas a enchentes por ocasião do extravasamento dos arroios.

Caracterizam-se por não apresentar grandes variações altimétricas, de 10 a 40 metros em média, com características homogêneas. Com vastas superfícies planas, recobertas por colúvios, com dissecação incipiente. A friabilidade do material superficial favorece a ocorrência de intenso processo erosivo.

A altimetria varia em média de 40 a 80 metros, chegando a 120 metros nos topos. Está inserida, predominantemente, na Formação Sanga do Cabral.

As colinas são consideradas de fraca dissecação. Nas áreas de erosão acelerada, devido à ação antrópica, predomina a ocorrência de sulcos e ravinas. Nas áreas onde ainda se preserva a vegetação natural, predomina o escoamento difuso e a infiltração, com morfodinâmica pouco estável.

Compreendem modelados de dissecação medianamente forte, com topos planos e elevações residuais desnudadas, morros testemunhos delimitados por escarpa íngreme. Nos locais onde há o afloramento rochoso ou a retirada da vegetação, a morfodinâmica possui instabilidade acentuada.

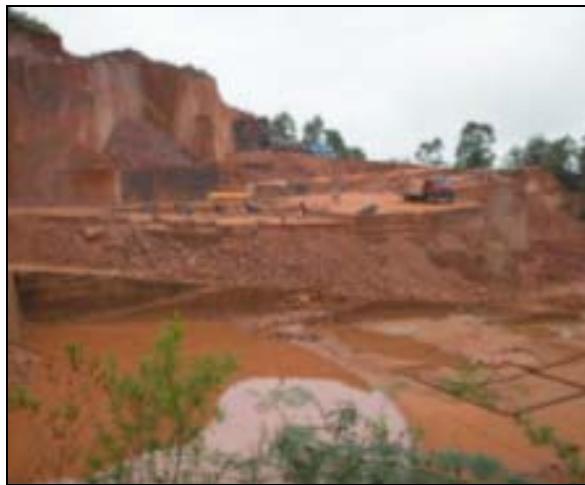
FOTOGRAFIA 1: PEDREIRA IRREGULAR NO MORRO DO PAULA.

A intervenção mais expressiva na morfodinâmica natural, considerando a área de estudo ocorre no Morro do Paula, devido à extração de arenito Botucatu. Pode-se destacar que a atividade mineradora provoca mudanças no “balanço geomorfológico”, por meio da produção, retirada, transporte e deposição de materiais, dessa forma a pedogênese assim como os processos de intemperismo tornam-se instáveis. A

fotografia 1 demonstra parte da alteração causada no Morro, sendo que a extração se intensificou aproximadamente há três décadas.

O “bota-fora” da pedreira jogado tanto na estrada de acesso ao Morro quanto nas escarpas do mesmo, provoca o assoreamento dos cursos de água e a destruição da vegetação, representada neste local pela Floresta Estacional Semidecídua.

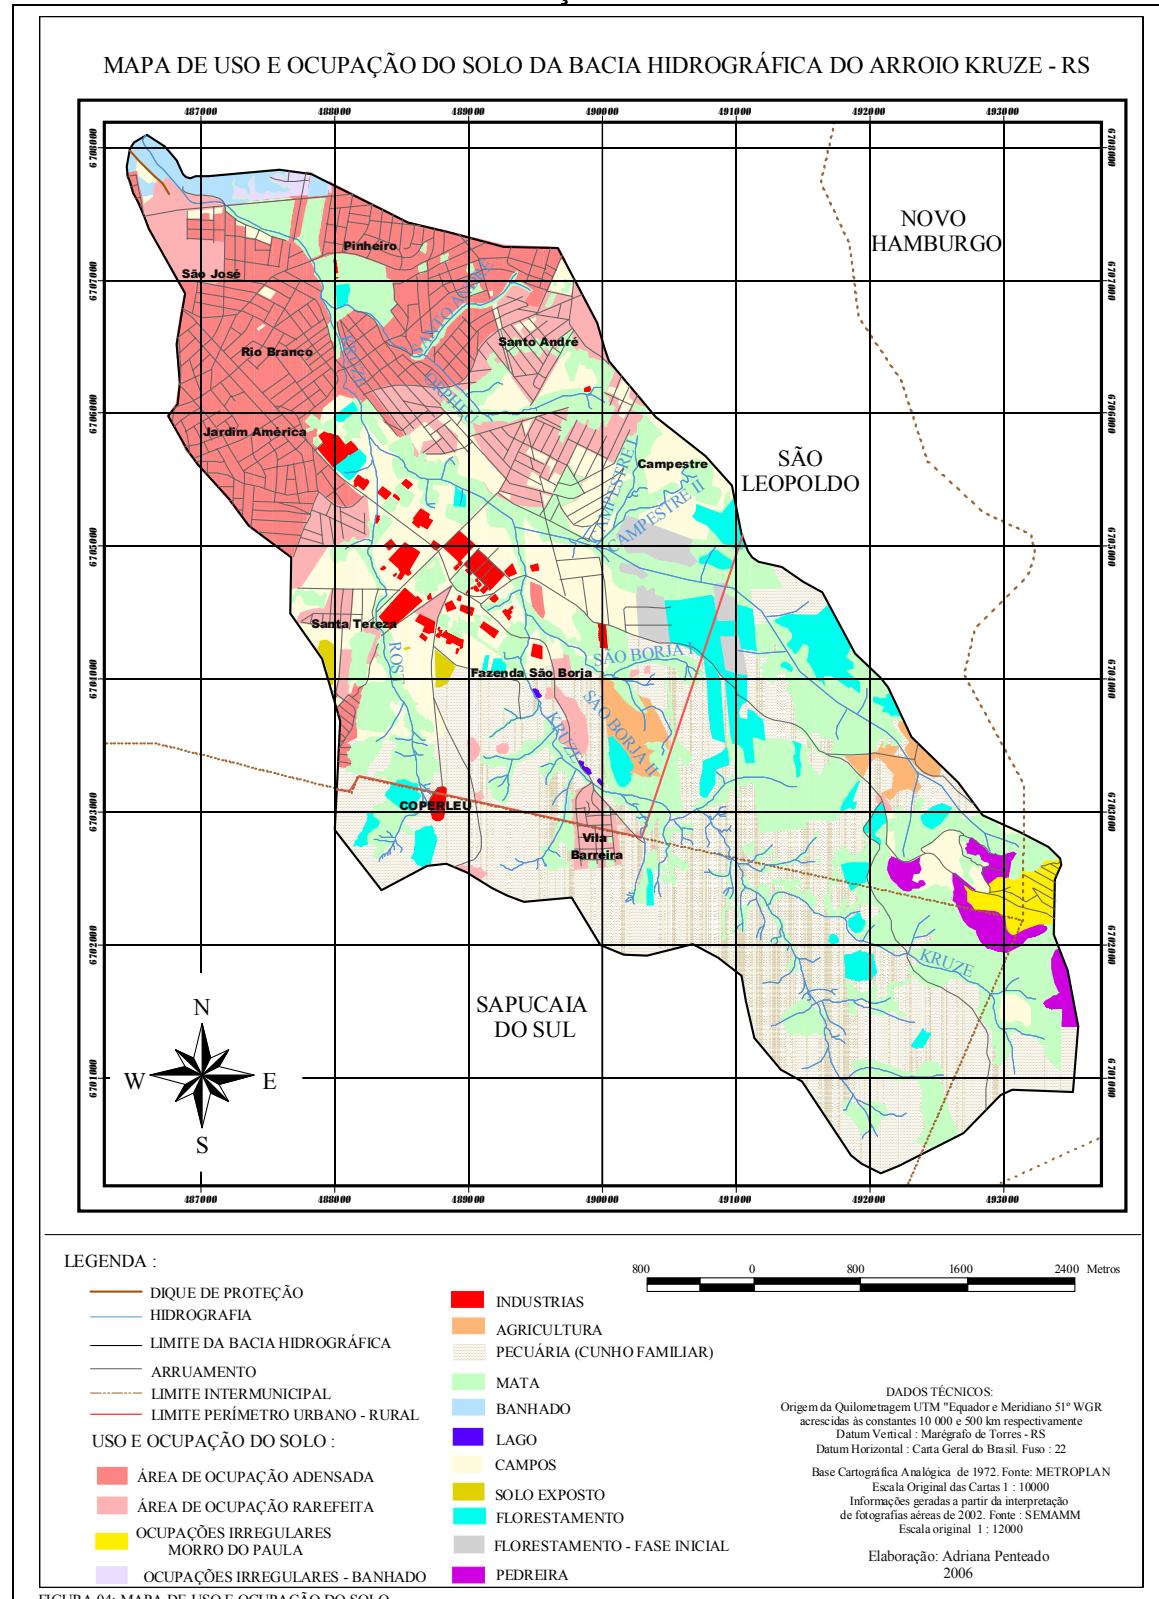
FIGURA 4: MAPA DE USO E OCUPAÇÃO DO SOLO

Os itens identificados no uso e ocupação do solo da área de estudo, estão representadas na figura 4.

As áreas de ocupação adensada estão localizadas de forma predominante no setor próximo à foz do arroio Kruze (Figura 4). Esse fato está relacionado, entre outros fatores, ao processo histórico de ocupação, caracterizado principalmente pelos imigrantes alemães, que se instalaram as margens do Rio dos Sinos. As ocupações

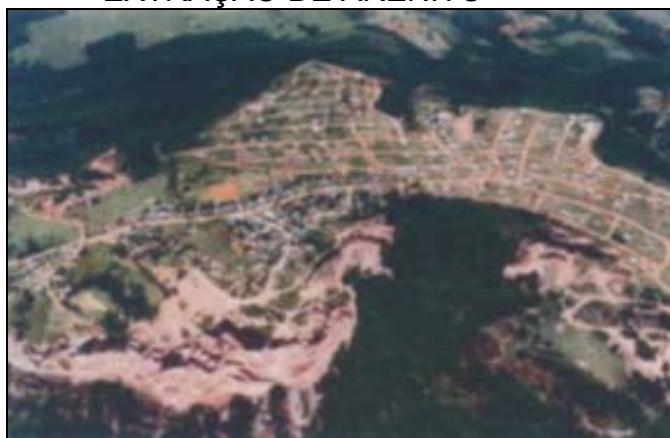
FOTOGRAFIA 2: VISTA AÉREA DO MORRO DO PAULA, OCUPAÇÕES E EXTRAÇÃO DE ARENITO

As ocupações irregulares no Morro do Paula ganharam maior força a partir da década de 1990 e traz muitos problemas ao poder público. O topo plano do Morro como se verifica na fotografia 2 facilita a ocupação.

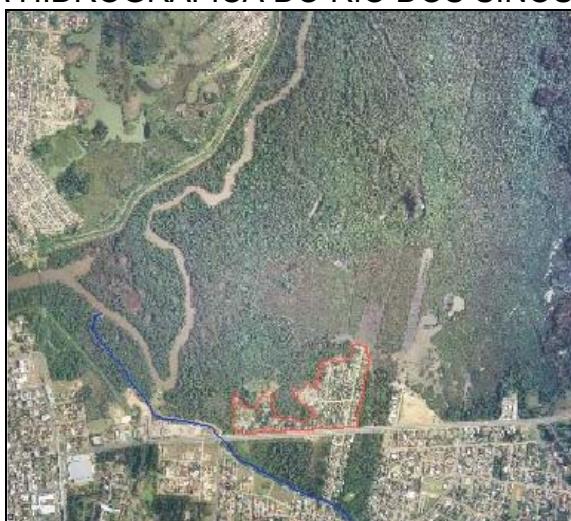
FOTOGRAFIA 3: OCUPAÇÕES IRREGULARES NA PLANÍCIE DE INUNDAÇÃO DA BACIA HIDROGRÁFICA DO RIO DOS SINOS

A planície de inundação do rio dos Sinos, que pode ser visualizada de forma parcial na fotografia 3, compreende uma área úmida muito importante para a manutenção da dinâmica hídrica, da flora e fauna do rio dos Sinos, porém vem sofrendo com ocupações irregulares que promovem o aterro de suas áreas úmidas, retirada da vegetação nativa, e despejo de esgoto de lixo. Na fotografia 3 a linha em azul corresponde ao arroio Kruze desaguando no rio dos Sinos e o polígono em vermelho algumas das ocupações irregulares.

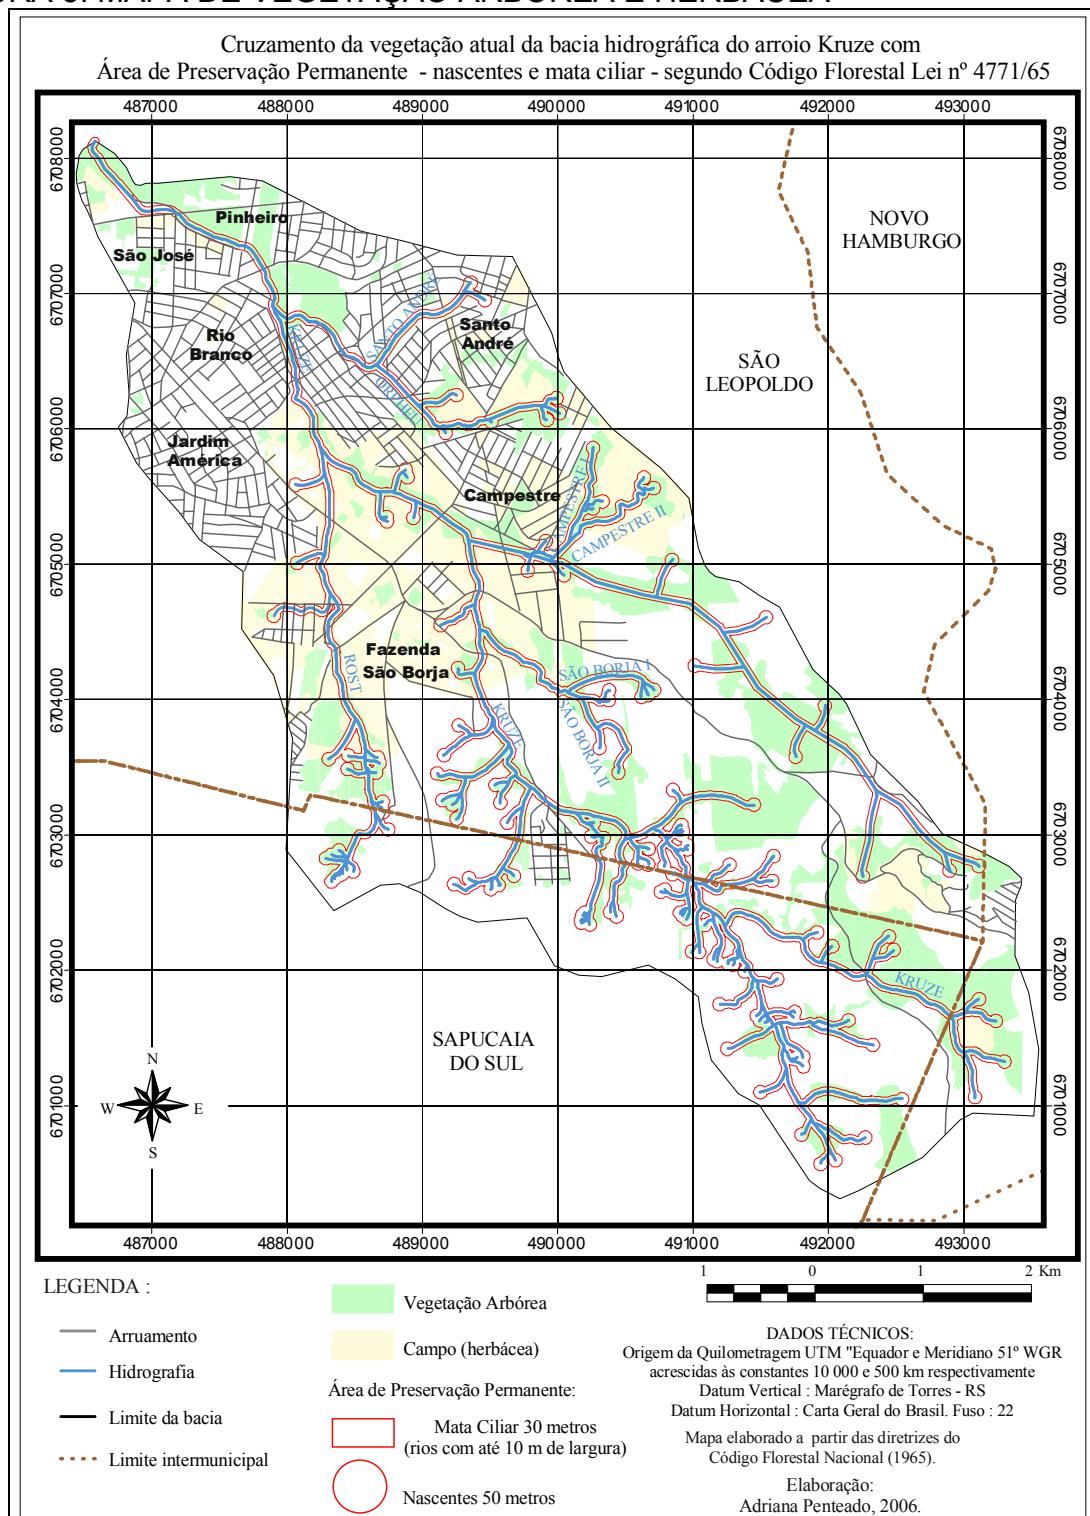
FIGURA 5: MAPA DE VEGETAÇÃO ARBÓREA E HERBÁCEA

Em relação às nascentes, a maioria não possui o mínimo de vegetação sugerido, pois das 143 nascentes, menos de 10% encontram-se totalmente preservadas. A parte mais prejudicada diz respeito aos rios com nascentes em Sapucaia do Sul.
