CONTENÇÃO E ESTABILIZAÇÃO DE EROSÕES LINEARES POR MEIO DE TÉCNICAS DE BIOENGENHARIA EM PROPRIEDADE DA ÁREA DE PROTEÇÃO AMBIENTAL DO TIMBURI, PRESIDENTE PRUDENTE-SP

*EROSION CONTROL AND STABILIZATION THROUGH BIOENGINEERING TECHNIQUES IN A
PROPERTY WITHIN ENVIRONMENTAL PROTECTION AREA OF TIMBURI, PRESIDENTE
PRUDENTE-SP*

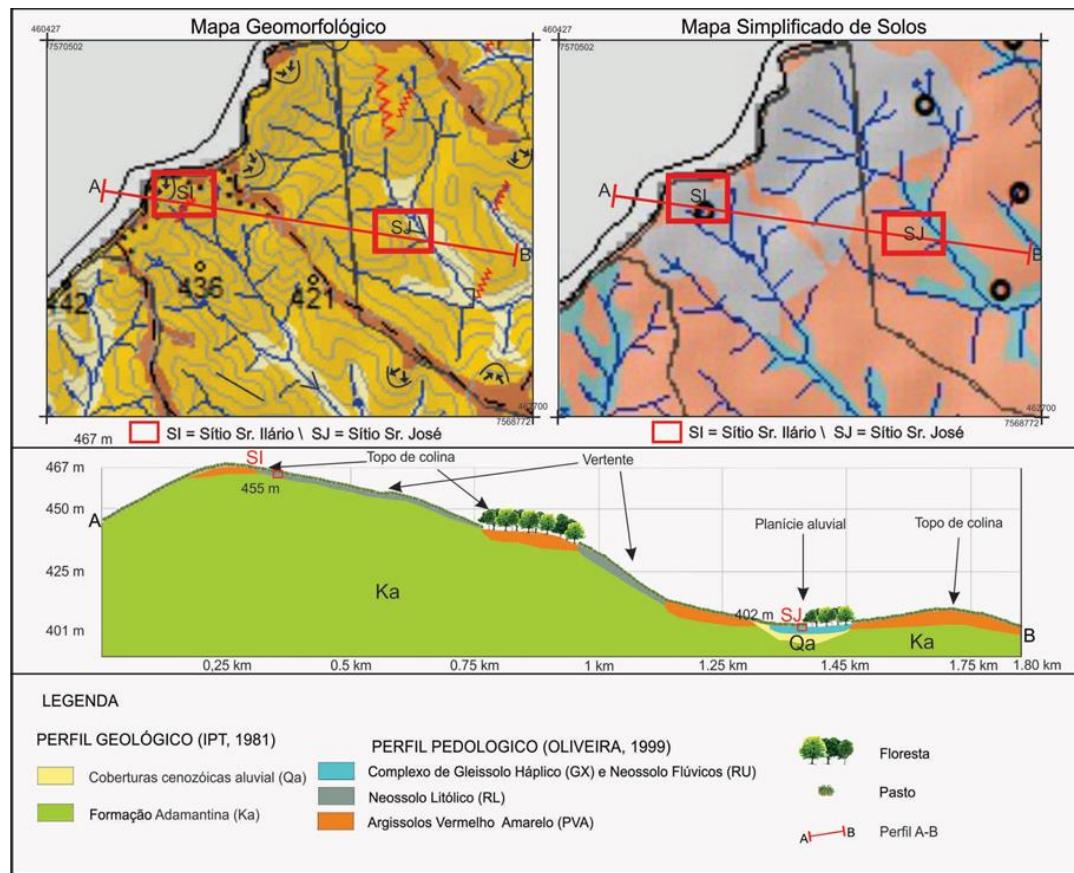
Figura 2: Perfil Geológico e Pedológico entre a localização dos experimentos nas propriedades do Sr. Ilário e Sr. José.

Como pode ser observado, a área encontra-se em uma planície aluvial cuja superfície é composta em parte por um complexo de Gleissolo Háplico (GX) e Neossolo Flúvico (RU), além de Argissolo Vermelho Amarelo (PVA), seguida por uma camada logo abaixo, composta de Cobertura Cenozoica Aluvial.

O perfil também mostra a superfície do entorno da área, que é composta por vertente e topos de colina, áreas essas que além de serem naturalmente mais elevadas, possuem pouca cobertura vegetal, predominando no geral as gramíneas, alguns resquícios de vegetação arbórea e fragmentos de mata residual.

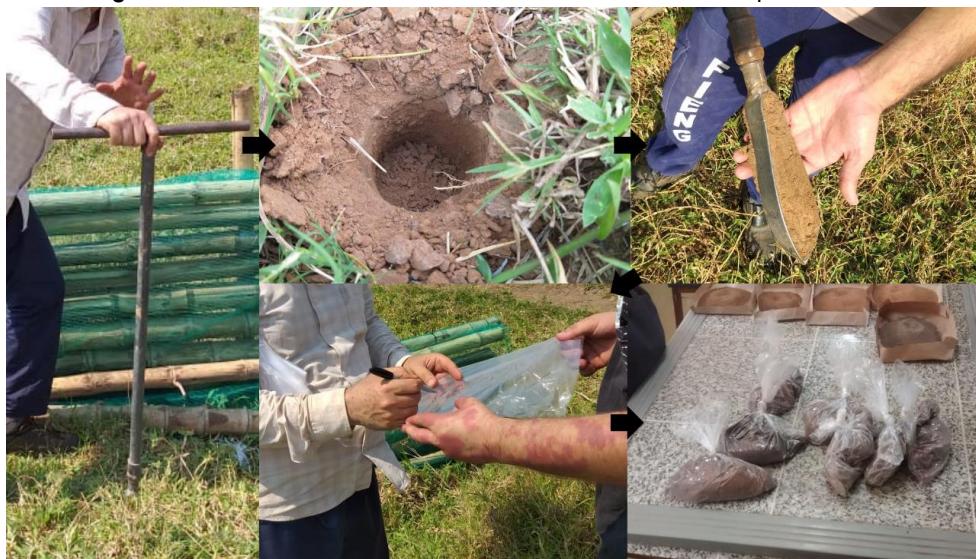
Figura 3: Coleta de amostras de solo com o uso do trado do tipo Holandês.

A coleta de amostras de solo para análise física foi feita com o auxílio de um trado do tipo holandês. Ao todo foram efetuadas 8 coletas, a uma profundidade de 20cm (Figura 3) e dentro das erosões, seguindo as recomendações do Manual de descrição e coleta de solo no campo (SANTOS *et al.*, 2015), nos locais onde seriam efetuadas as intervenções com estruturas de contenções. Os materiais dos pontos de coleta foram registrados e armazenados em sacos plásticos.

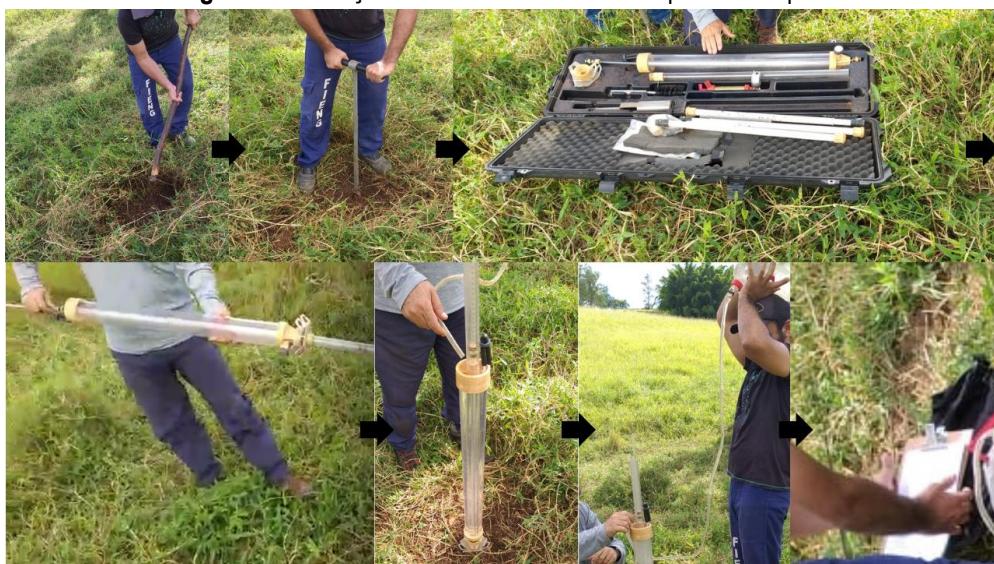
Figura 4: Utilização do Permeâmetro de Guelph em campo.

O ensaio de permeabilidade foi realizado utilizando o Permeâmetro de Guelph (Figura 4). Este equipamento é composto das seguintes partes: tripé; tubo de suporte; tubo de ar e reservatório na parte central e tubo superior de entrada de ar (RIMES; MIGUEZ; AVELAR, 2014). Tal procedimento serve para determinar a condutividade hidráulica saturada do solo em campo (Kfs). Para isso, alguns passos operacionais importantes devem ser seguidos. Aguiar (2001) os explica da seguinte forma:

Portanto, perfurou-se o solo na profundidade de 70 cm (passo 1). Em seguida ocorreu a montagem e instalação do permeâmetro (passos 2 e 3) e a adição da água. Com a vazão e pressão do equipamento regulada (passos 4 e 5), as leituras foram feitas com intervalos de 2 minutos entre elas, até perceber que as diferenças nas medidas tornaram-se constantes por mais de três vezes consecutivas (passos 6 e 7). Todos os valores foram inseridos em uma planilha.

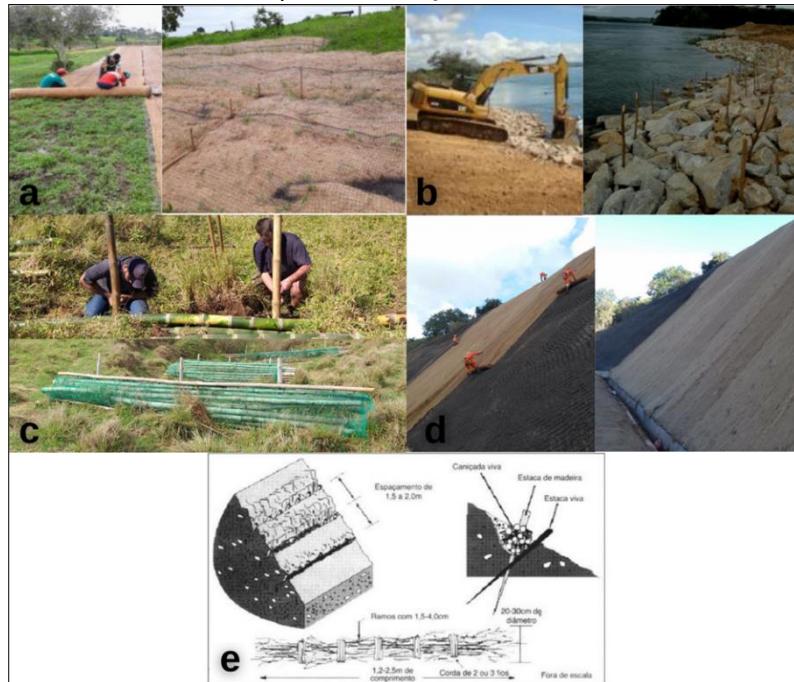
Figura 5: Exemplos de técnicas de bioengenharia: a) biomantas; b) enrocamento; c) paliçadas; d) geocélulas; e) esquema de caniçadas vivas.

A respeito dos experimentos de intervenção utilizados na área de pesquisa, a técnica aplicada foi a das paliçadas, que são barramentos construídos predominantemente com bambus montados na horizontal e fixados no chão pelo mesmo material, orientados na vertical. Esses servem de “barreiras” ao fluxo de água das ravinas, com a função de promover a quebra da energia e da velocidade da água em períodos chuvosos, reter sedimentos, promover a infiltração da água e estabilização da erosão (VERDUM; VIEIRA; CANEPPELE; 2016).

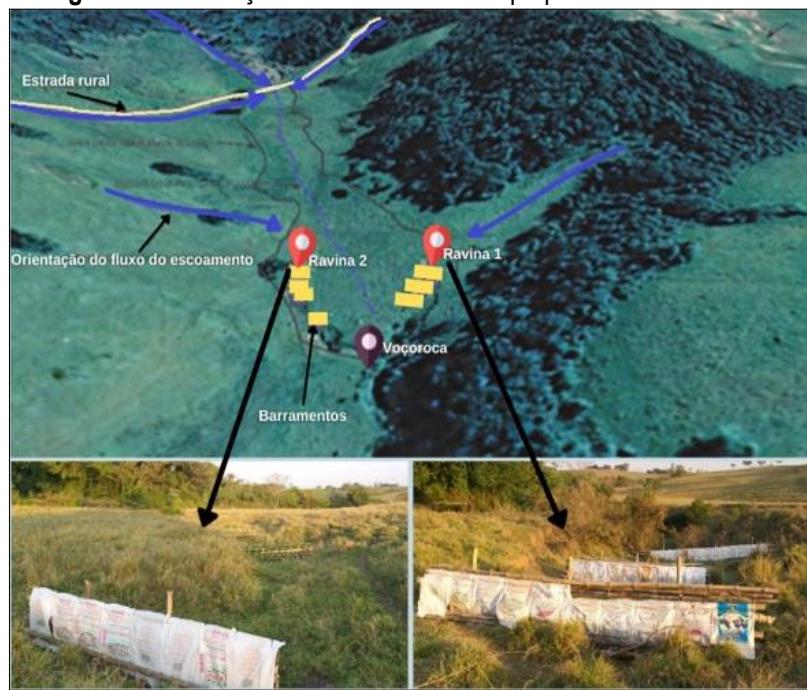
Figura 6: Localização dos barramentos na propriedade do Sr. José.

Foram construídos e instalados 7 barramentos na área de pesquisa (Figura 6), sendo 3 na Ravina 1 e 4 na Ravina 2, localizadas na cabeceira da voçoroca. Para efetuar as medidas das dimensões foi utilizada uma trena de 5 metros, e foram coletados os dados referentes às suas dimensões (comprimento e altura, distância entre cada uma), além das coordenadas UTM e elevação com auxílio de um GPS. A Tabela 3 contém as dimensões e as distâncias entre os barramentos; e a Tabela 4 suas respectivas coordenadas UTM e elevação.

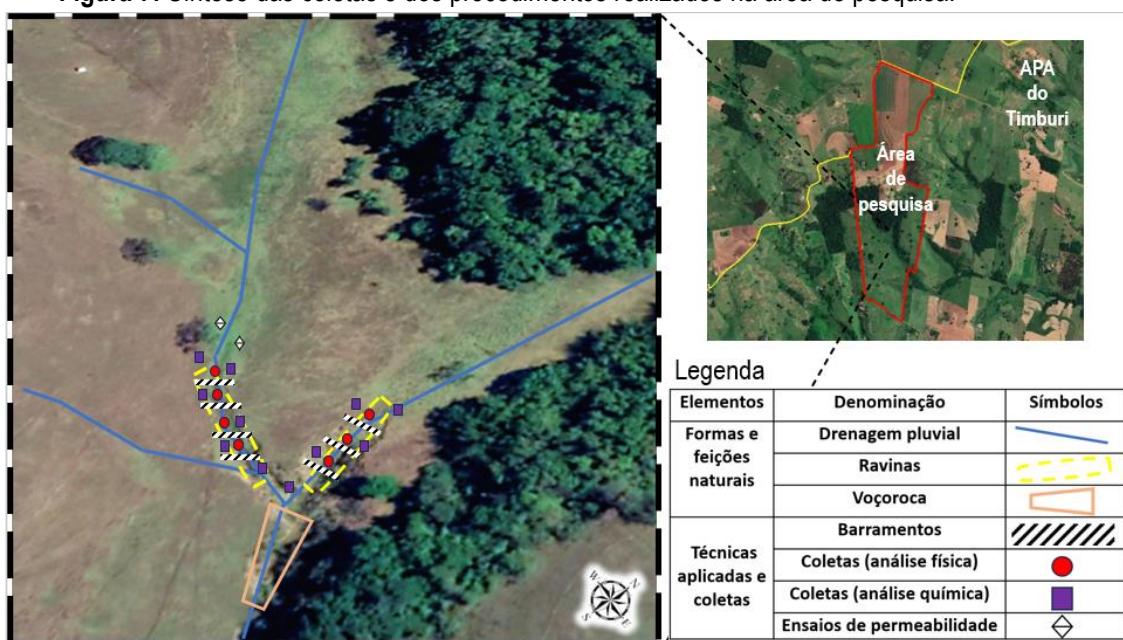
Figura 7: Síntese das coletas e dos procedimentos realizados na área de pesquisa.

A Figura 7 mostra os locais onde foram realizadas as coletas para análises física e química, os ensaios de permeabilidade a drenagem pluvial da área de pesquisa. A mesma sintetiza todos procedimentos descritos anteriormente.

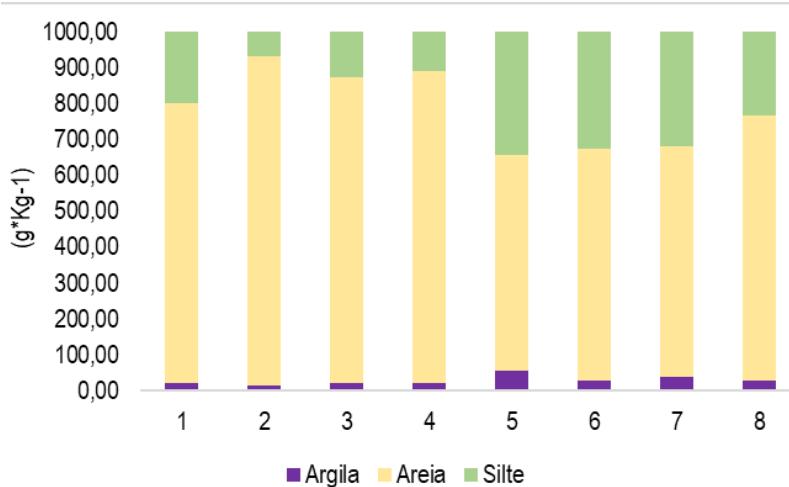
Figura 8: Relação dos valores das frações de areia, silte e argila das amostras em (g.kg⁻¹)

Em relação aos resultados da análise física, as amostras apresentaram maior presença da fração areia em comparação com as frações de argila e silte, caracterizando um solo de textura arenosa, conforme o gráfico da Figura 8. A fração silte no solo da Ravina 2 (amostras 4, 5, 6 e 7) apresentou quantidade inferior em relação à Ravina 1 (amostras 1, 2 e 3), e a amostra 8 retirada do local em que foi realizado o ensaio com o Permeâmetro de Guelph. Os valores das frações de argila foram pouco expressivos.

A partir dos dados apresentados na Figura 8, conforme o Diagrama de classes texturais do Departamento de Agricultura dos Estados Unidos (U.S.D.A. 1951), das 8 amostras, resultaram as

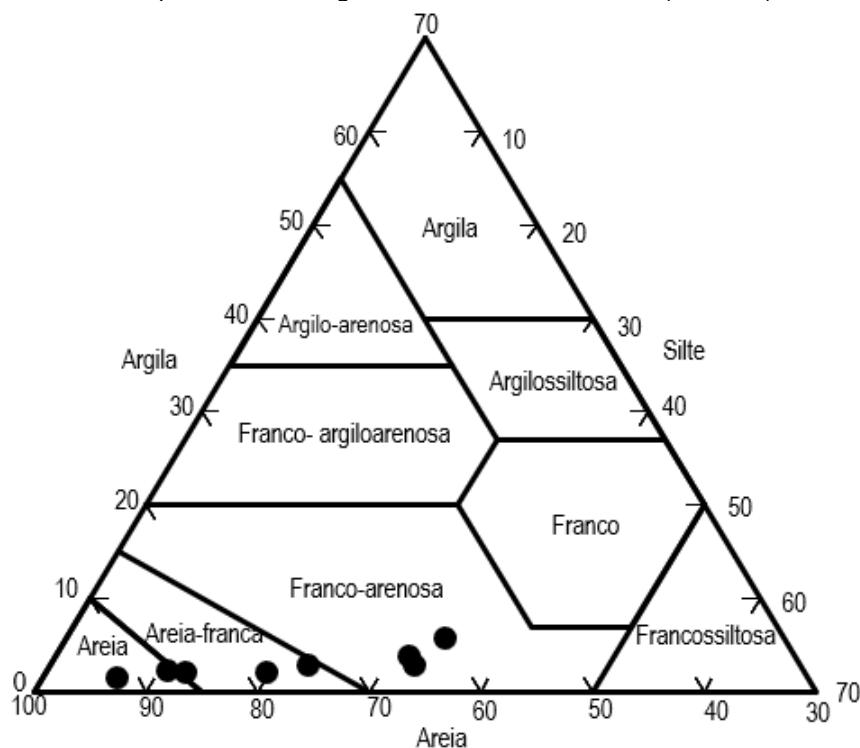
Figura 9: Classes texturais das amostras da propriedade do Sr. José conforme o diagrama de classes texturais do Departamento de Agricultura dos Estados Unidos (U.S.D.A.).

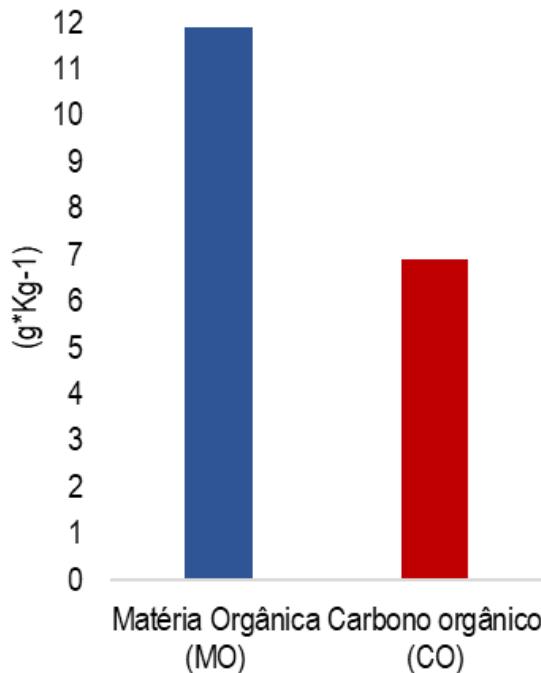
Figura 10: Concentração de Matéria orgânica e Carbono orgânico.

O pH obtido de 5,4 indicou solo moderadamente ácido. Tal resultado está diretamente associado à baixa capacidade dos solos arenosos de reter bases, em especial Ca²⁺, Mg²⁺ e K²⁺. O gráfico a seguir (Figura 10) mostra os valores obtidos referente à concentração de matéria orgânica (MO) e carbono orgânico (CO) nas amostras.

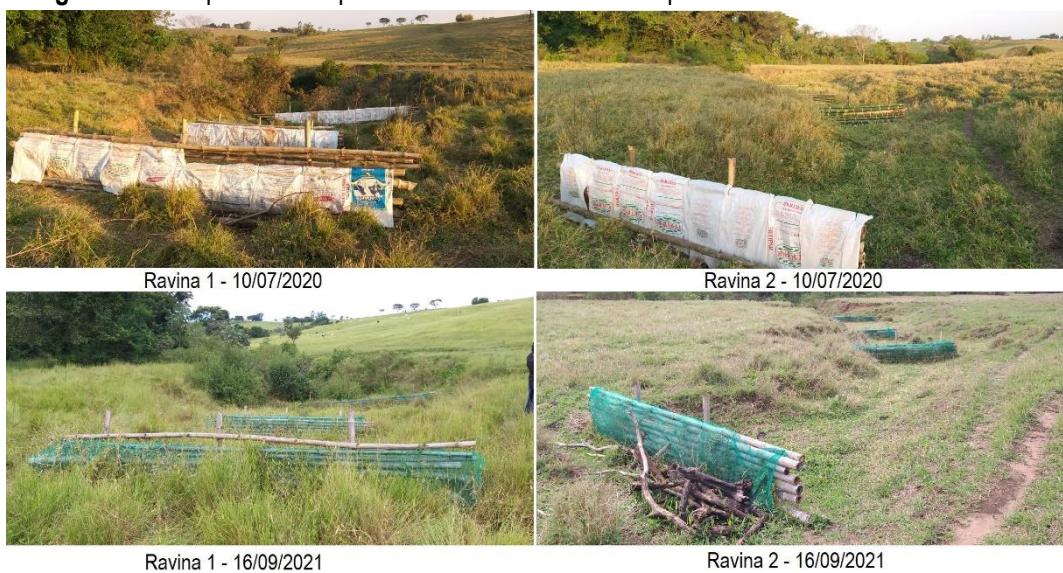
Figura 11: Comparativo temporal dos barramentos entre o primeiro e o último monitoramento.

Os registros foram realizados respectivamente no início e fim do inverno. Embora a diferença visual no volume de vegetação não aparente ser pujante entre os períodos, houve uma melhoria significativa no desenvolvimento e fixação da mesma no interior das ravinas, bem como a estabilização e retenção de sedimentos. A Figura 12 mostra como a cobertura no interior das ravinas evoluiu no período mais chuvoso, o que reforça a importância de associar a aplicação das técnicas de bioengenharia com o próprio ciclo de desenvolvimento natural do ambiente, para otimizar resultados, tanto na retenção de sedimentos, como na incorporação com a fixação e desenvolvimento da vegetação.

Quanto ao desempenho dos barramentos, a Figura 11 mostra um comparativo das duas ravinas desde o primeiro registro (implantação) até o último monitoramento.

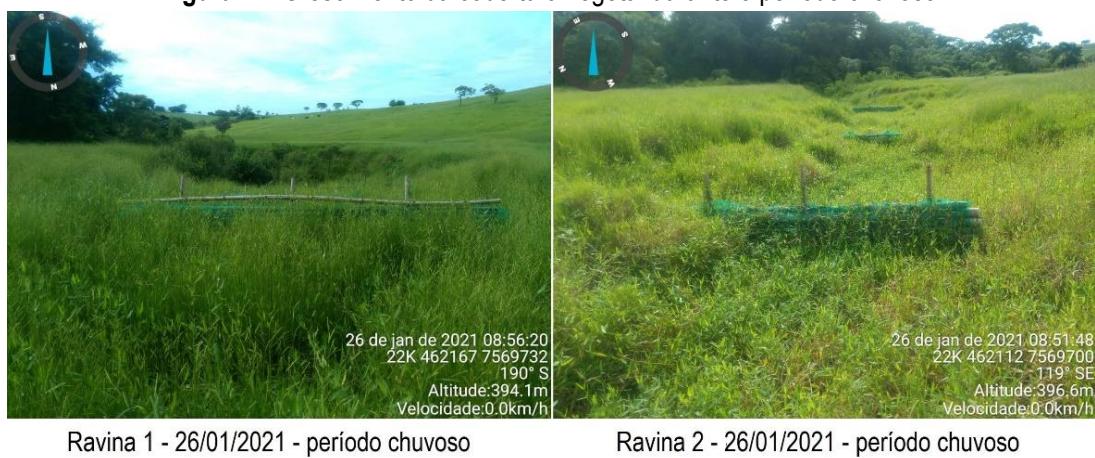
Figura 12: Crescimento da cobertura vegetal durante o período chuvoso.

Ravina 1 - 26/01/2021 - período chuvoso

Ravina 2 - 26/01/2021 - período chuvoso

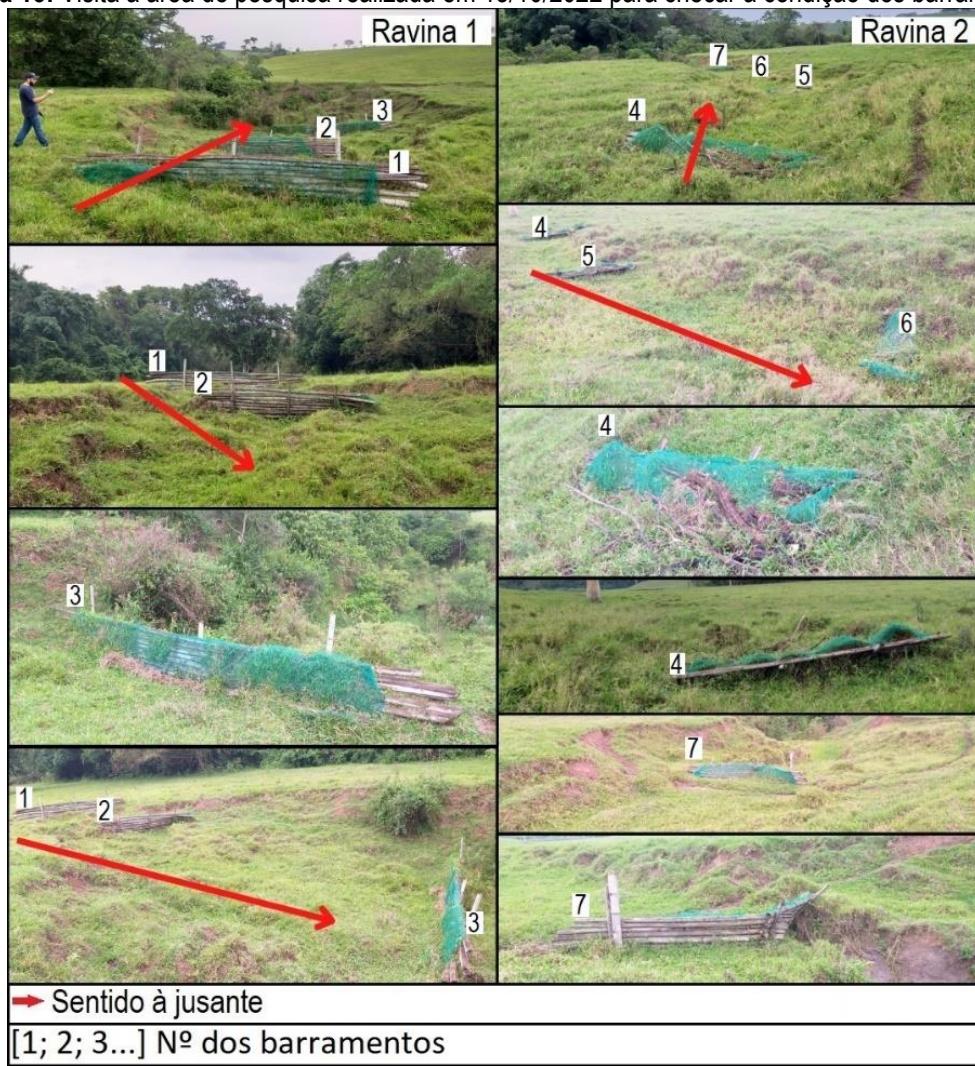
Figura 13: Visita à área de pesquisa realizada em 13/10/2022 para checar a condição dos barramentos.

Os barramentos se mostraram muito resistentes, pois continuaram exercendo sua função de resistência, e as erosões nas duas ravinas se encontravam estabilizadas. A vegetação também se manteve incorporada aos barramentos, sendo que em alguns casos as estruturas haviam se integrado à natureza ao ponto de formarem verdadeiras “estruturas biológicas” de contenção do fluxo da água.

Um novo trabalho de campo foi realizado no dia 13/10/2022 (Figura 13), um ano após o último monitoramento a fim de checar as condições em que os barramentos se encontravam, e o estado das erosões.
