## **A CHEIA EXTREMA DE 2021 NA CIDADE DE BARREIRINHA (AM) E OS IMPACTOS SOCIOAMBIENTAIS NO BAIRRO ULISSES GUIMARÃES**

### ***THE EXTREME FLOOD OF 2021 IN THE CITY OF BARREIRINHA (AM) AND THE SOCIO-ENVIRONMENTAL IMPACTS IN BAIRRO ULISSES GUIMARÃES***

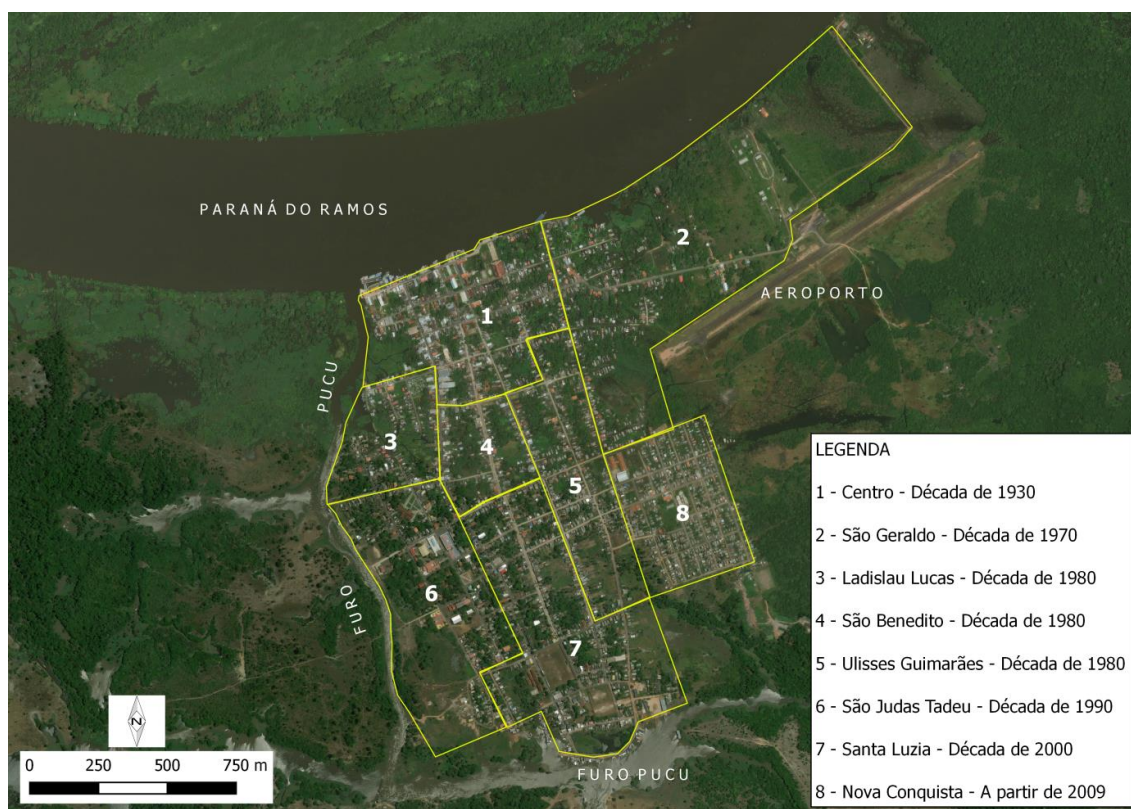
**Figura 02:** Bairros da cidade de Barreirinha.

A cidade de Barreirinha encontra-se em ambiente de transição de dois grandes cursos fluviais de características e volumes diferentes: ao norte, o paraná do Ramos (água branca), e ao sul, o rio Andirá (água preta); e entre eles um furo que se estende paralelo à cidade que os conecta durante o período das cheias (figura 02).

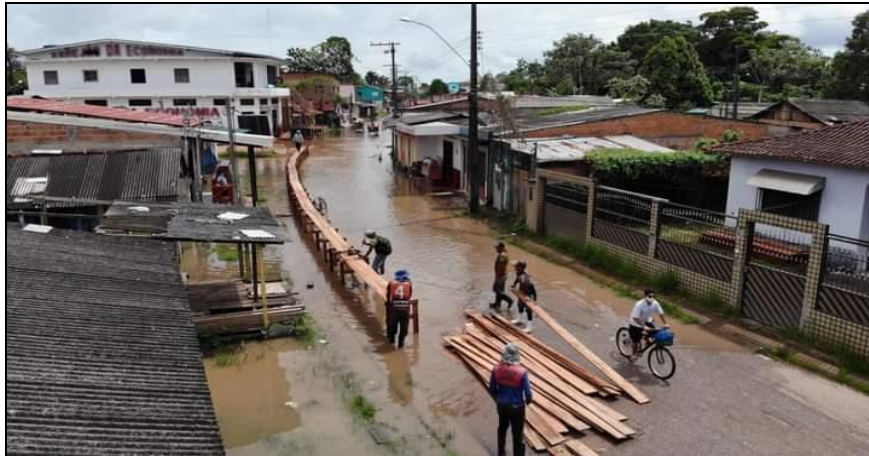
**Figura 05:** Rua BH1 Nilo Pereira recebendo as construções de passarelas.

A Defesa Civil também trabalhou na construção de passarelas, cuja prática é comum em Barreirinha, uma vez que auxilia na mobilidade dos moradores (figura 05). Isso ocorre geralmente antes do rio atingir a sua cota máxima de cheia. No ano de 2021, a Prefeitura construiu pontes de madeira depois de receber dados da Coordenadoria local de Defesa Civil sobre a régua fluviométrica

que marcara 2 centímetros a mais que no mesmo dia em 2009, ano da então maior enchente já registrada na região (FILIZOLA et al., 2014). Porém, atravessar essas “passarelas” pode se tornar um verdadeiro desafio à população, principalmente para crianças e idosos, haja vista que, caminhar sobre elas exige de muito equilíbrio.

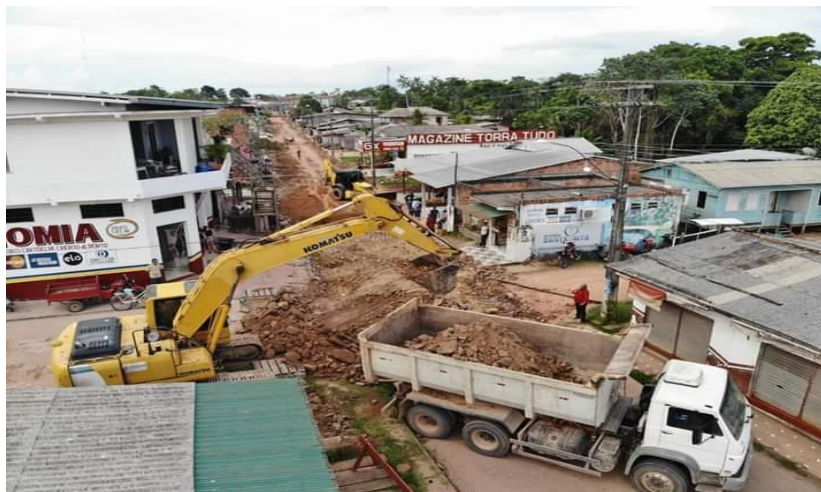
**Figura 06:** Levantamento do greid da rua BH1 Nilo Pereira.

A principal rua da cidade recebeu o trabalho de levantamento do *greid*<sup>3</sup> somente após a enchente de 2021, como se pode observar na figura 5. De acordo com a Defesa Civil a ordem de execução começou pelo levantamento do *greid* da rodovia BH1 Nilo Pereira, construção do muro de arrimo da Orla do 22 e avenida Espanha, além do levantamento do *greid* da rua São Geraldo e Estrada do Aeroporto<sup>4</sup>.

De acordo com o Sistema Nacional de Proteção e Defesa Civil (SINPDEC), o município de Barreirinha trabalhou como meio de prevenção o aumento do *greid* das ruas e o muro de contenção para evitar a invasão da água. Por apresentar um alto fluxo de movimento comercial, muitos comerciantes afetados tiveram que se deslocar para outras áreas.

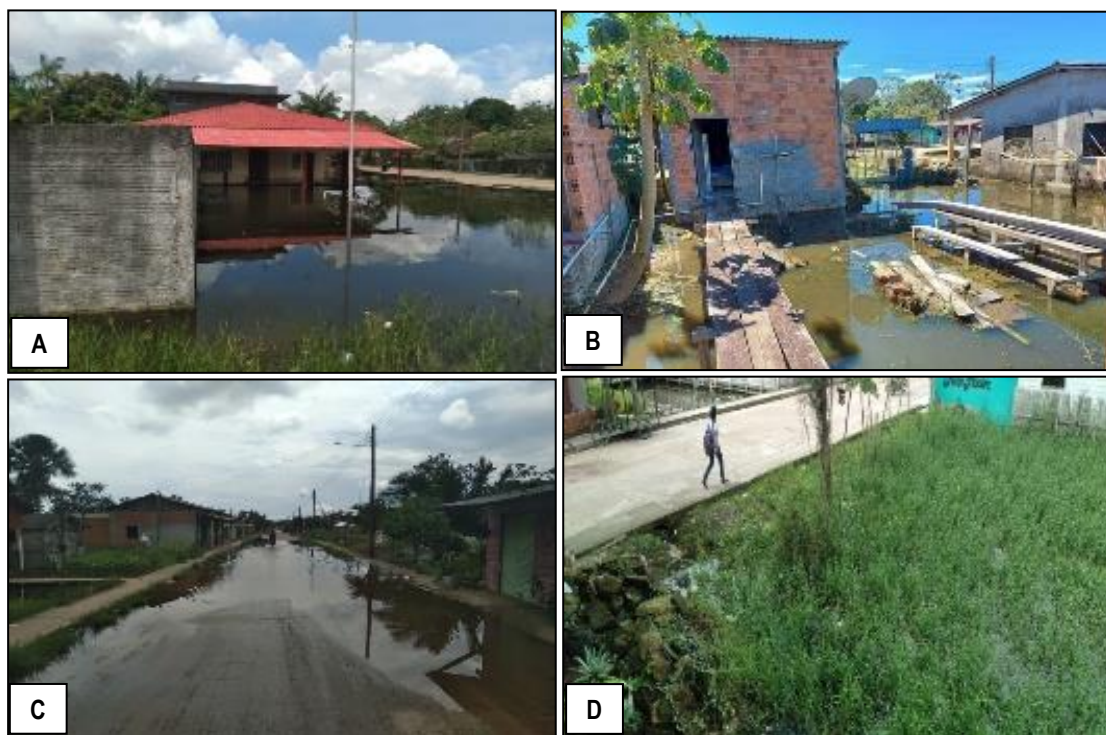
**Figura 07:** Pontos de inundação no Bairro Ulisses Guimarães. (A) Delegacia de Barreirinha, (B) Residência alagada na Rua Maria Belém (C) e (D) Trechos da Rua Paulino de Melo.

Apresentamos agora as observações das implicações da enchente de 2021 para os moradores do Bairro Ulisses Guimarães. A presente pesquisa foi realizada nas vias: parte de Rua São Geraldo, Rua Maria Belém, Rua Paulino de Melo, Travessa Ariaú, Travessa Pedras, Travessa Pindorama e parte da Travessa Maximiliano da Trindade. Em diversos pontos do bairro foram identificados pontos de represamento das águas pós-aterros das ruas e a falta de bueiros, o que dificultou o processo de drenagem dessas águas (figura 07).

Mesmo com o serviço de elevação do *greid* das ruas, alguns pontos ainda foram afetados pela enchente, como pode ser observado na figura (7a). Neste caso, a área afetada é delegacia da cidade. Na figura (7b) observamos as residências do bairro que também foram invadidas pela subida das águas. Ao observar a figura (7c) nota-se que parte da rua foi inundada pela enchente, mesmo com a elevação do *greid*. Na figura (7d) podemos observar a água parada em um trecho da rua mesmo com a existência de bueiro. Essas águas represadas neste trecho costumam levar tempo para escoar.
