Luci Cajueiro Carneiro PEREIRA*
Marcilena de Jesus Silva RIBEIRO*
Danielly de Oliveira GUIMARÃES*
Pedro Walfir Martins e SOUZA FILHO**
Rauquírio Marinho da COSTA***

A Vila de Ajuruteua está localizada em uma praia do litoral nordeste do estado do Pará, a 36 km da cidade de Bragança. Apresenta uma população de 392 moradores (2004), dos quais a maioria tem como principais ocupações a pesca e o comércio. A renda familiar média é baixa, por causa do atraso tecnológico das práticas utilizadas na pesca artesanal e à baixa escolaridade e qualificação profissional. A ocupação territorial na zona costeira ocorreu de maneira rápida e desordenada, a partir da década de 1980, e os serviços e infra-estruturas são escassos ou inexistentes (p. ex. falta de saneamento básico, falta de água potável, precariedade na iluminação pública, etc.). Um plano de gerenciamento costeiro é imprescindível para melhorar o uso e a ocupação do espaço costeiro em estudo e, conseqüentemente, melhorar a qualidade de vida da população local.

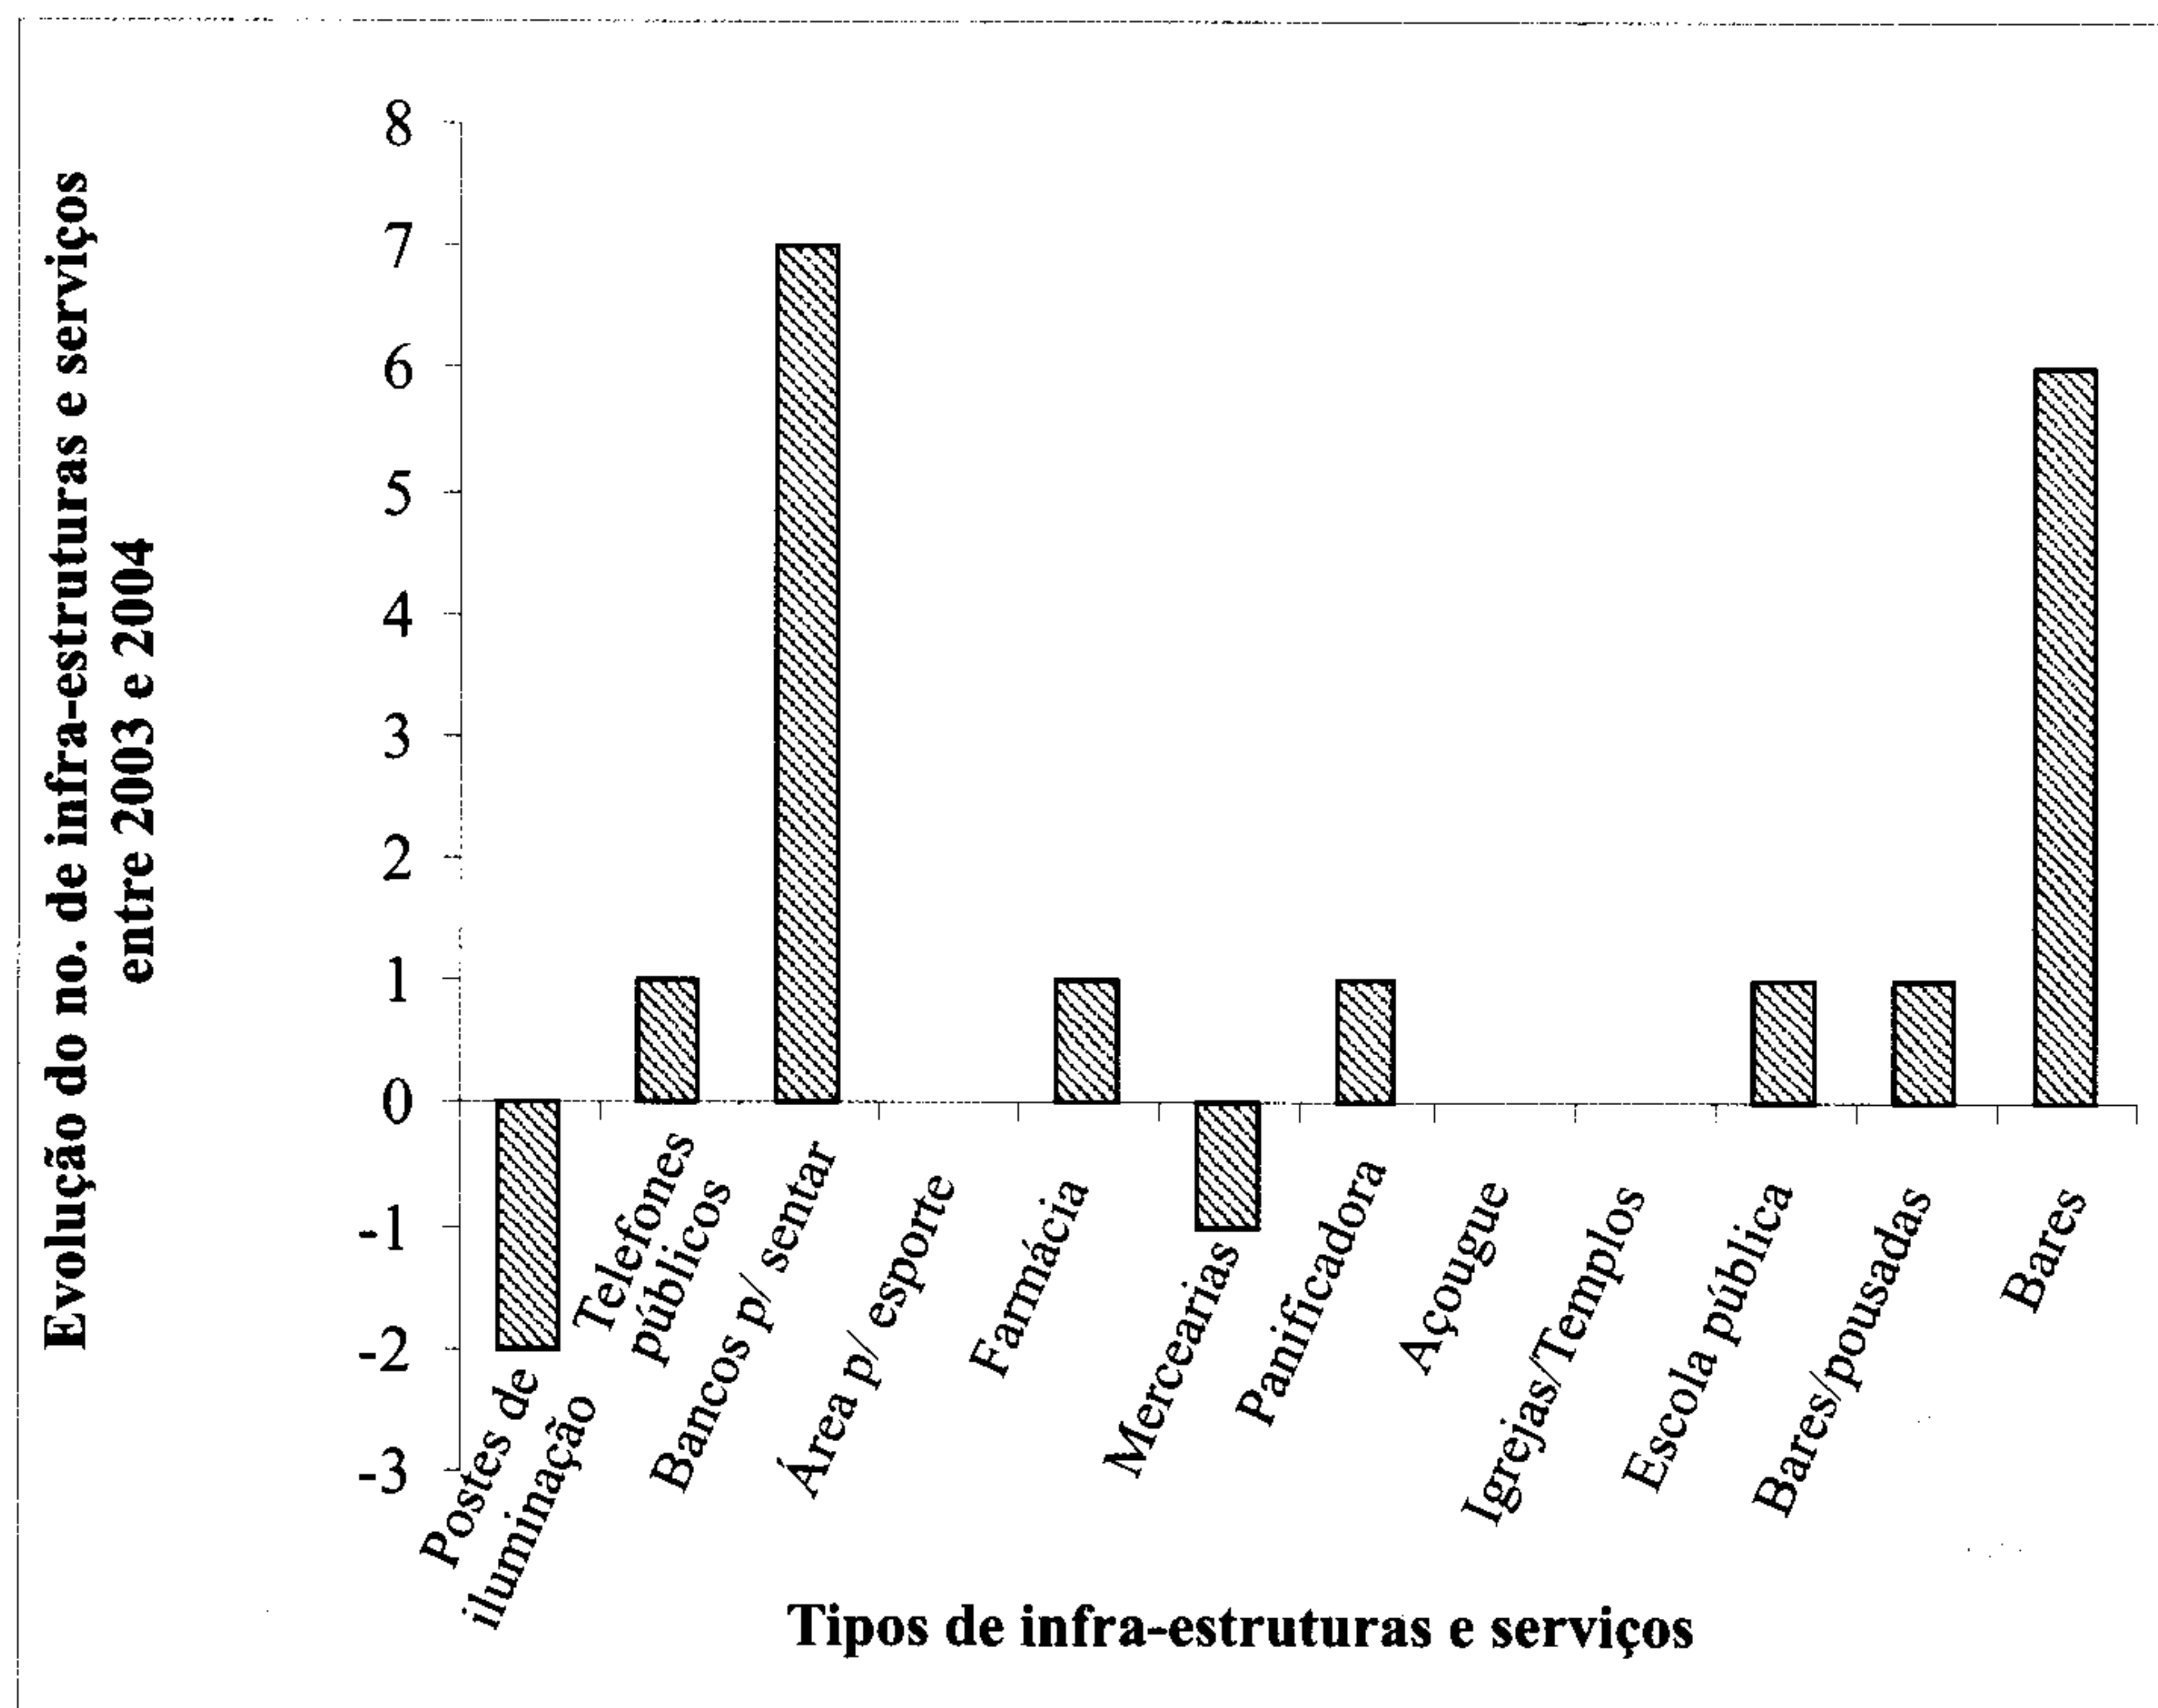
FIGURA 7 - EVOLUÇÃO DO NÚMERO DAS INFRA-ESTRUTURAS E SERVIÇOS REGISTRADOS ENTRE 2003 E 2004 NA PRAIA DE AJURUTEUA-PA (BRASIL).

Entre 2003 e 2004 foi possível observar uma diminuição no número de postes de iluminação e mercearias. Por outro lado, foi observado que alguns serviços e infra-

estruturas melhoraram quantitativamente (p. ex. telefones públicos, bancos para sentar, panificadora e bares), enquanto outros passaram a existir em 2004 (escola pública e uma modesta farmácia) (Figura 7).

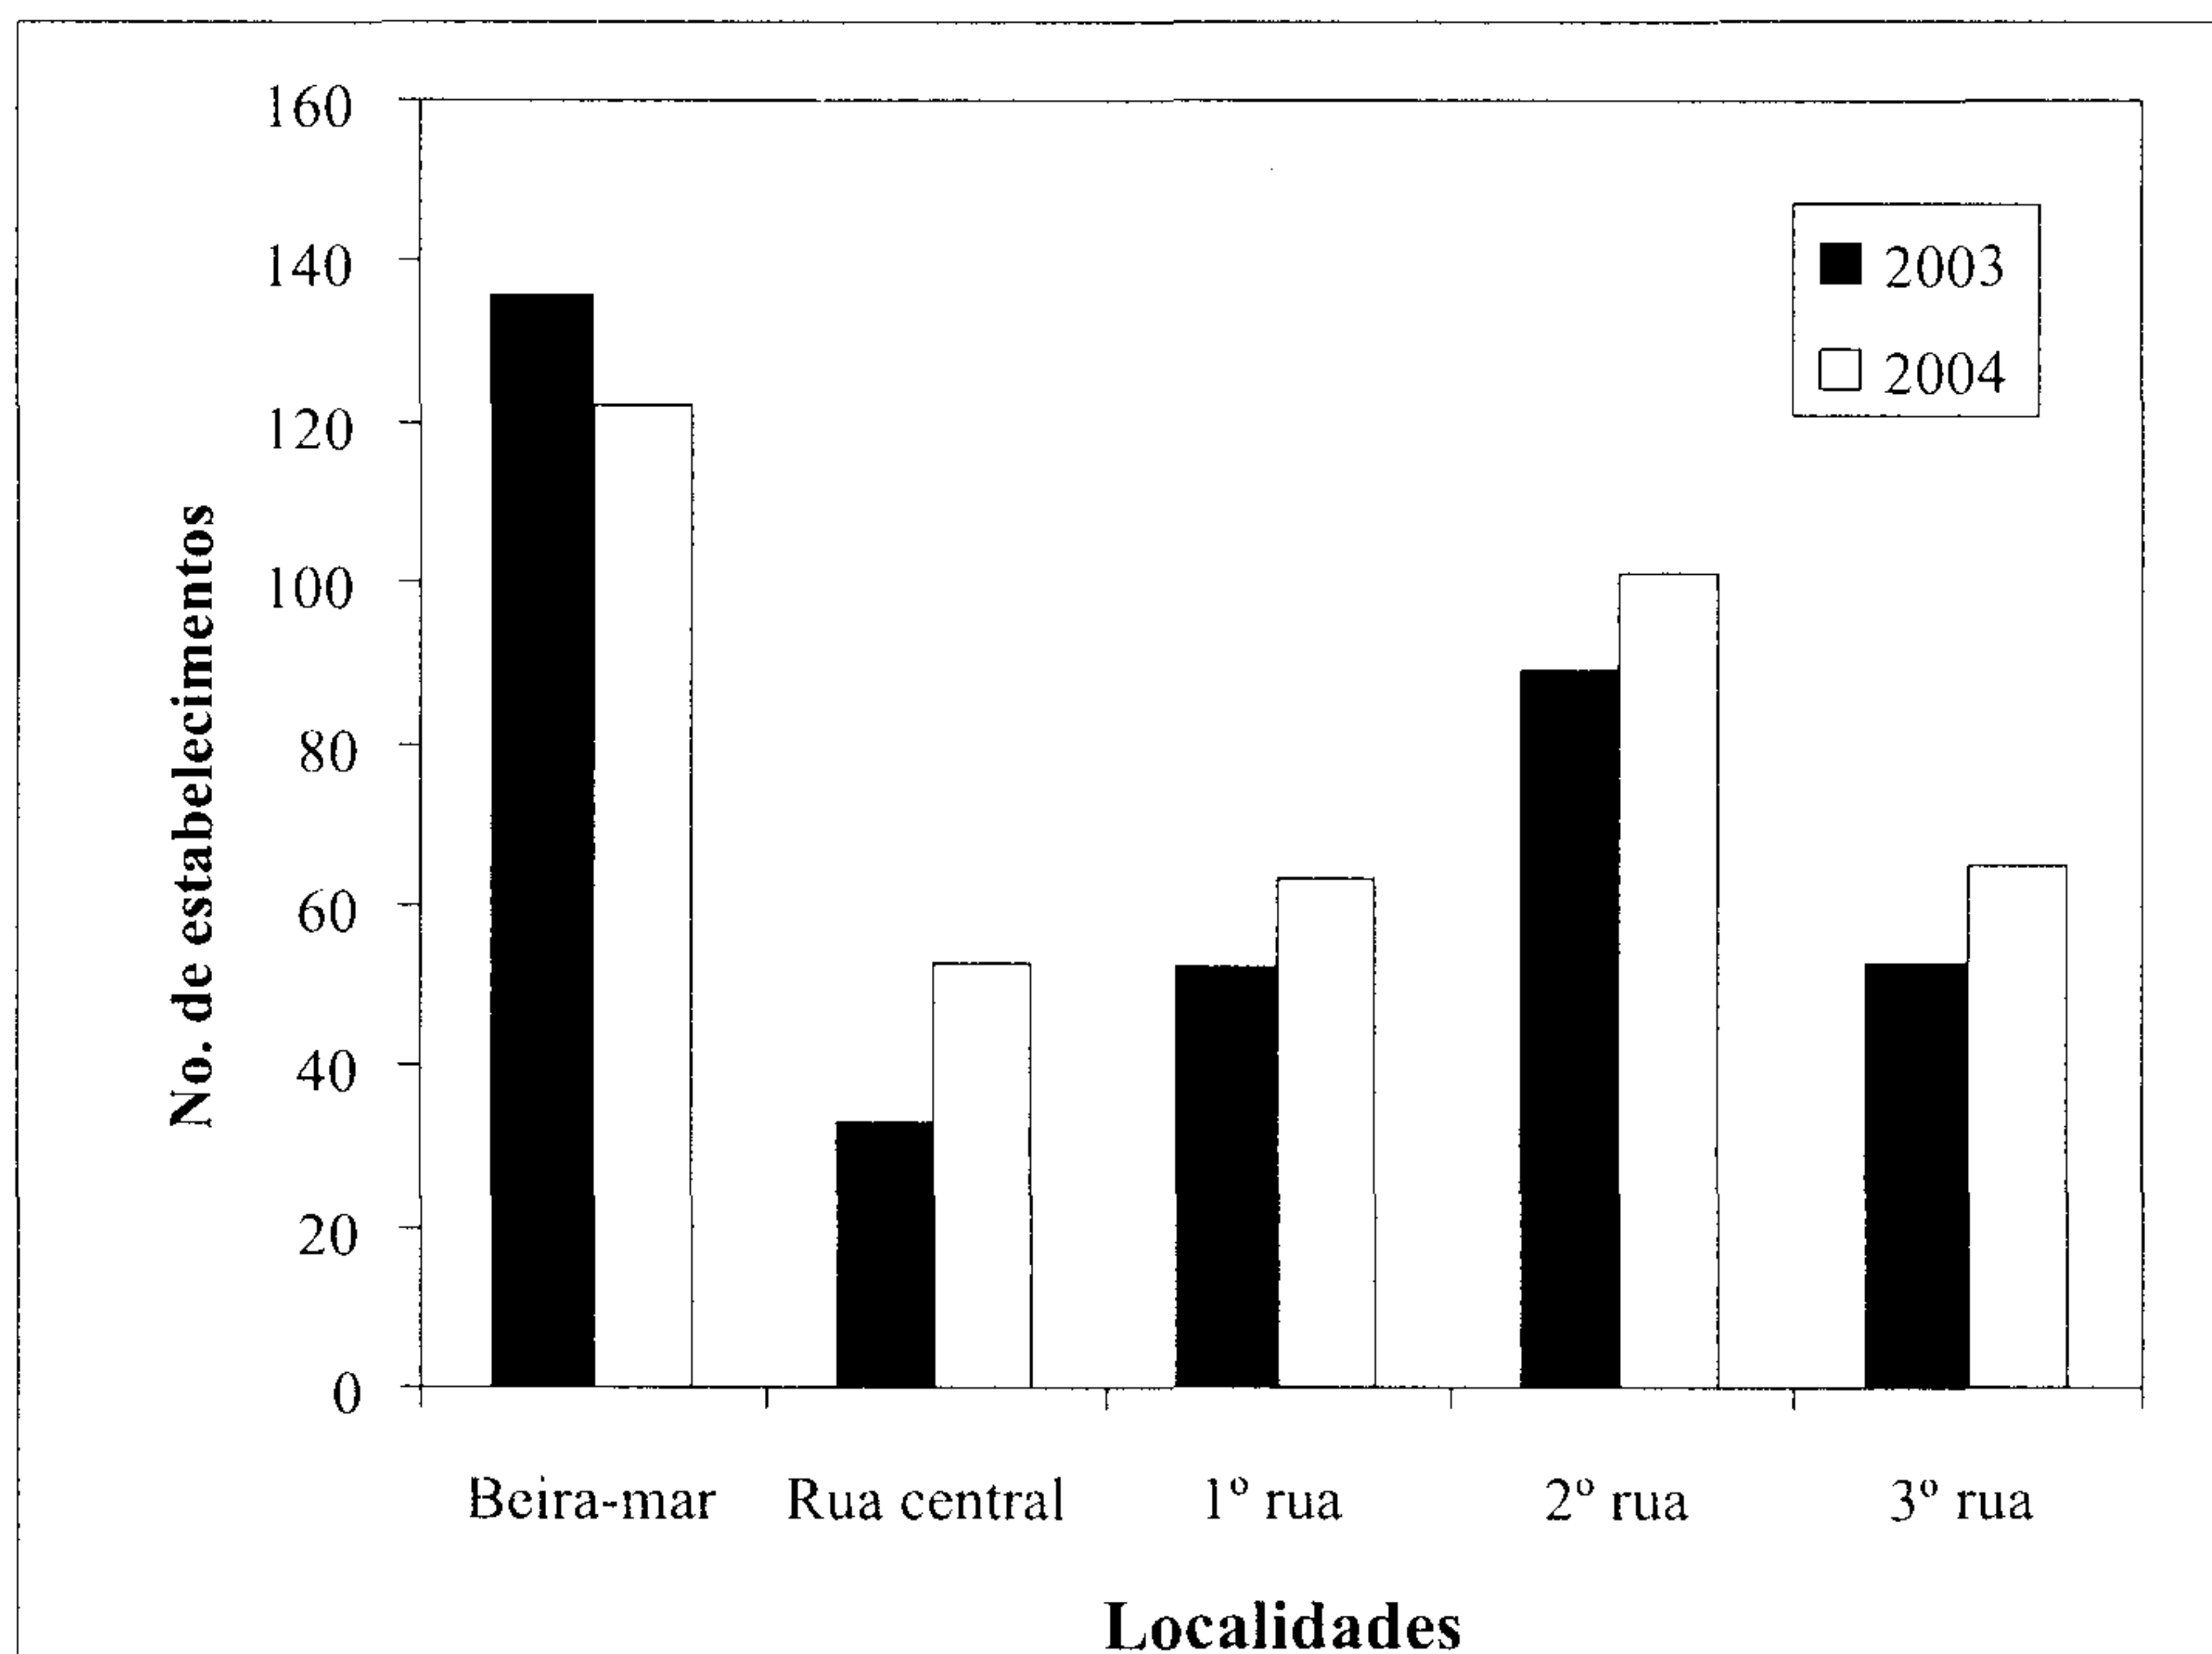
No mesmo período, por causa dos processos erosivos, 14 casas localizadas no estirâncio do setor NW foram destruídas ou transportadas (Figura 8) para zonas mais protegidas dos processos erosivos. Por outro lado, foi possível constatar a melhoria de algumas infra-estruturas e serviços em decorrência da exploração turística na região.

FIGURA 8 - NÚMERO DE ESTABELECIMENTOS POR LOCALIDADE, NOS ANOS DE 2003 E 2004, NA PRAIA DE AJURUTEUA-PA (BRASIL).
