## O impacto do parcelamento de solo sobre o escoamento superficial: o caso do Condomínio Alto da Boa Vista (Distrito Federal, Brasil)

***The impact of land use/land cover change in suburban subdivisions on surface runoff: the case of the Gated Community Alto da Boa Vista (Federal District, Brazil)***

Rebecca Costa SANTOS<sup>1\*</sup>, José Augusto Leitão DRUMMOND<sup>1</sup>, Gustavo Macedo de Mello BAPTISTA<sup>1</sup>

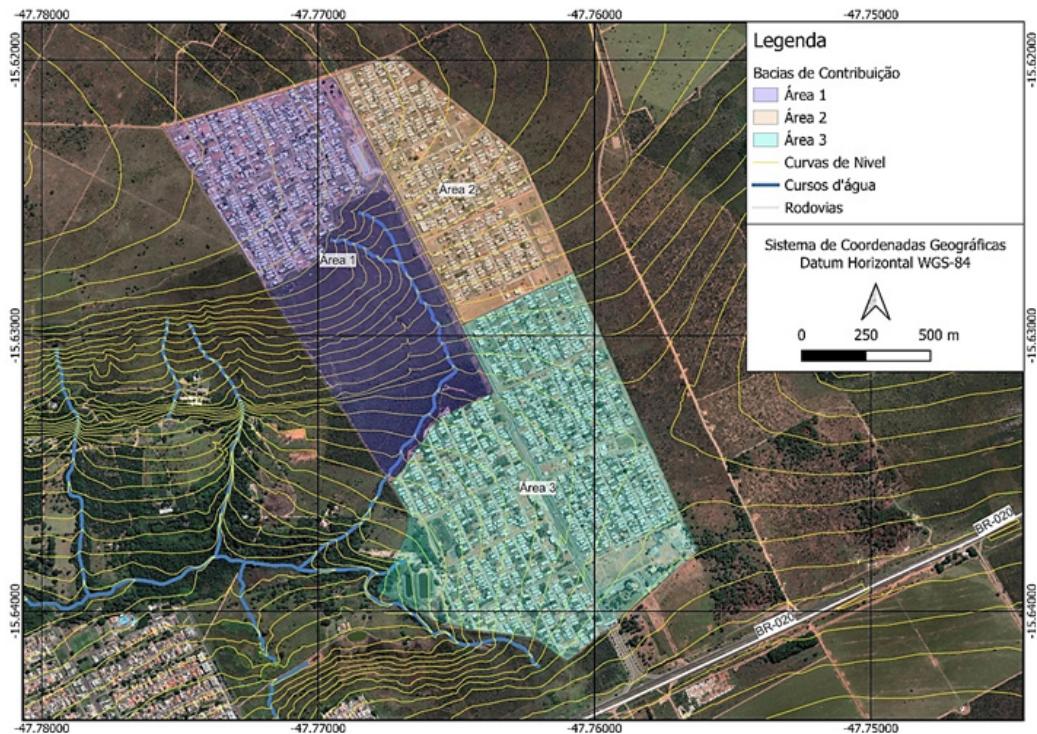
FIGURA 2 - Resultado da divisão da área total do Condomínio Alto da Boa Vista em três áreas de contribuição, para determinar escoamento e infiltração.

(iii) a sequência temporal de implantação de lotes e infraestruturas. Essa divisão está exposta na Figura 2.

A Área 1 está localizada na porção noroeste do empreendimento e sua conversão em área urbana ocorreu logo no início do empreendimento. A sua parte ocupada dispõe da topografia menos íngreme se comparada com o restante do terreno; ela contém a porção a ser preservada do condomínio, com o status de Área de Preservação Permanente. A Área 2 está na porção nordeste do empreendimento e sua conversão em área urbana também ocorreu desde o início do empreendimento. Por fim, a Área 3 abrange toda a face sul do empreendimento e sua infraestrutura de vias foi concluída somente em 2015.

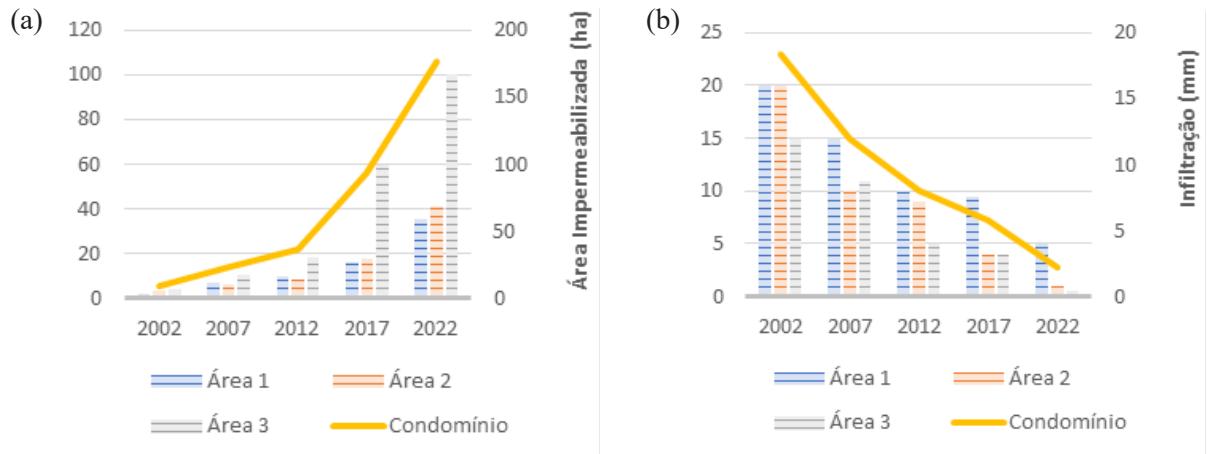
FIGURA 3 - (a) Evolução da área total impermeabilizada em hectares do Condomínio Alto da Boa Vista de 2002 a 2022. (b) Comportamento da infiltração em milímetros considerando valores de precipitação máxima para o Condomínio Alto da Boa Vista de 2002 a 2022.

No intervalo de 20 anos, 73% da área do condomínio estudado foram impermeabilizados. Inicialmente, a conversão do solo foi causada pela construção de vias de delimitação de lotes predominantemente residenciais e que foram progressivamente sendo convertidos de uso rural para uso urbano. Em 2017, a ocupação dos lotes foi intensificada com a construção de novas vias e edificações, culminando na plena urbanização da área do empreendimento – Figura 3(a).

A área impermeabilizada teve maior incremento entre 2017 e 2022, período em que 34% da área total de contribuição foi impermeabilizada. No entanto, a redução da infiltração foi mais acentuada na etapa inicial do empreendimento (2002 - 2012), com a instalação de vias, a retirada de vegetação nativa e os plantios comerciais de espécies arbóreas – Figura 3 (b).

Coincidindo com a drástica redução da infiltração na Área 3 (Figura 3), presente também em menor proporção nas Áreas 1 e 2, o fenômeno erosivo localizado nos limites do condomínio se agrava e a área assume a feição de voçoroca em 2017 (Figura 12). Até o estabelecimento da voçoroca, o terreno em processo erosivo recebia a contribuição não somente da Área 3, mas de todo o empreendimento, uma vez que o sistema de drenagem e manejo de águas pluviais ainda não havia sido completado. O escoamento superficial era direcionado pelas ruas que confluem na via central do condomínio, que funcionava como um grande canal de escoamento de águas de chuva.

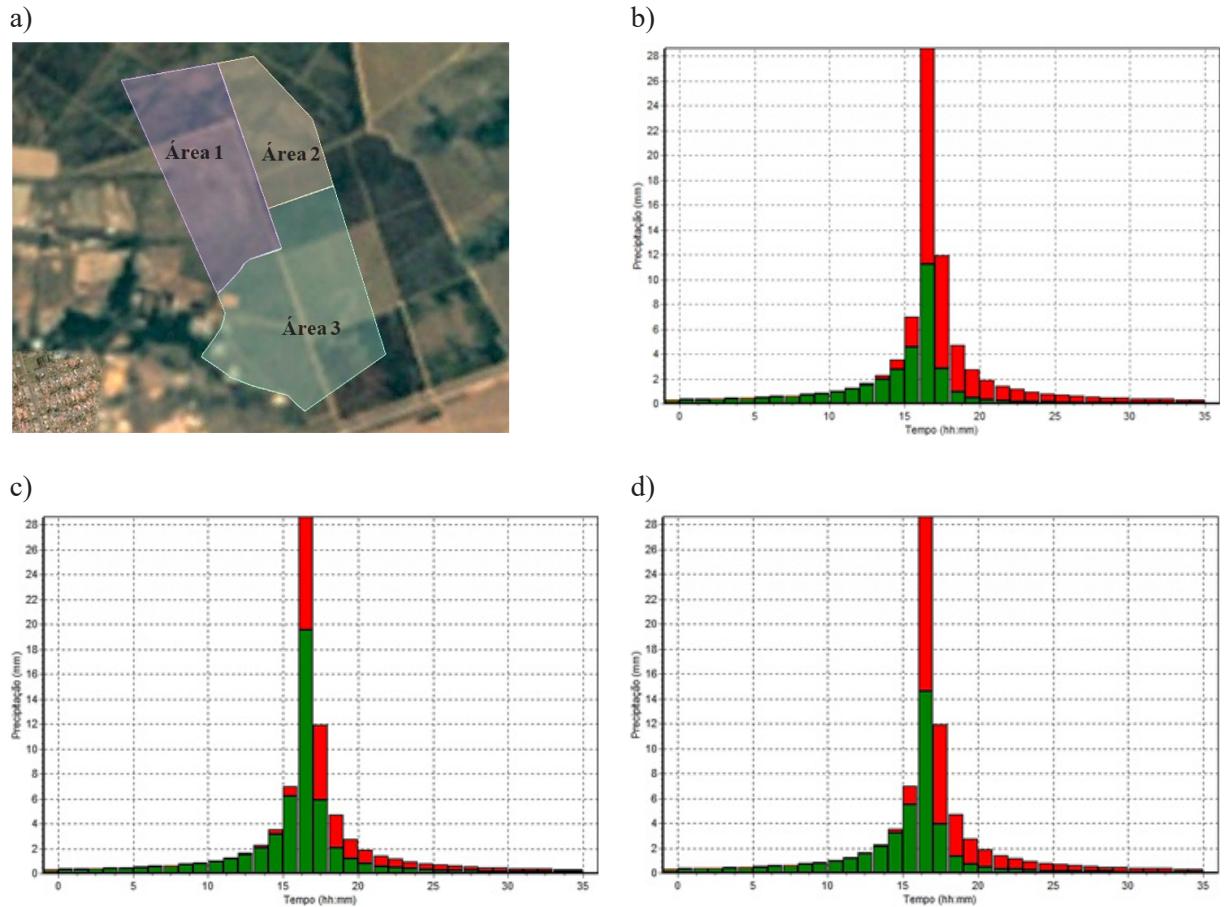
FIGURA 4 - (a) Efeitos do parcelamento e da precipitação nas três áreas do Condomínio Alto da Boa Vista (2002). Hietograma de chuva excessiva para o ano de 2002 para a ÁREA 1 (b), ÁREA 2 (c) e ÁREA 3 (d) com valores de infiltração em verde e escoamento em vermelho.

A Figura 4 apresenta a situação da área do empreendimento em 2002. Nesse momento, a área era ocupada por talhões de plantios comerciais de árvores, vias de acesso sem pavimentação e vegetação nativa. A cobertura do solo em 2002 resultou em hietogramas com menor precipitação excedente – Figura 4 (a), (b) e (c) – representada na porção vermelha nas colunas dos hietogramas.

A comparação entre a Figura 4 e a Figura 5 mostra que os valores do pico de chuva excedente nas Áreas 1 e 2 cresceram respectivamente – 112 e 125% entre 2002 e 2009. A mesma queda de infiltração no período é notada em menor proporção na Área 3 na qual o pico de chuva excedente cresceu 30%. A diferença entre os valores de pico excedente entre as diferentes áreas pode ser explicada pela cobertura do solo em 2002: as Áreas 1 e 2, naquele período, eram totalmente ocupadas por vegetação nativa e plantios comerciais de árvores, que permitiam maior permeabilidade do solo, enquanto a Área 3, naquele período, estava sem cobertura florestal em regime de pousio.

Além da construção posterior de vias, a Área 3 teve parte da sua cobertura vegetal retirada entre 2012 e 2015 para permitir a implantação de edificações e equipamentos de uso coletivo, levando a uma redução mais acentuada na infiltração. O crescimento dos valores de precipitação excedente é perceptível ao comparar as Figuras Figura 4 (d), Figura 5 (d), Figura 6 (d) e Figura 7 (d).

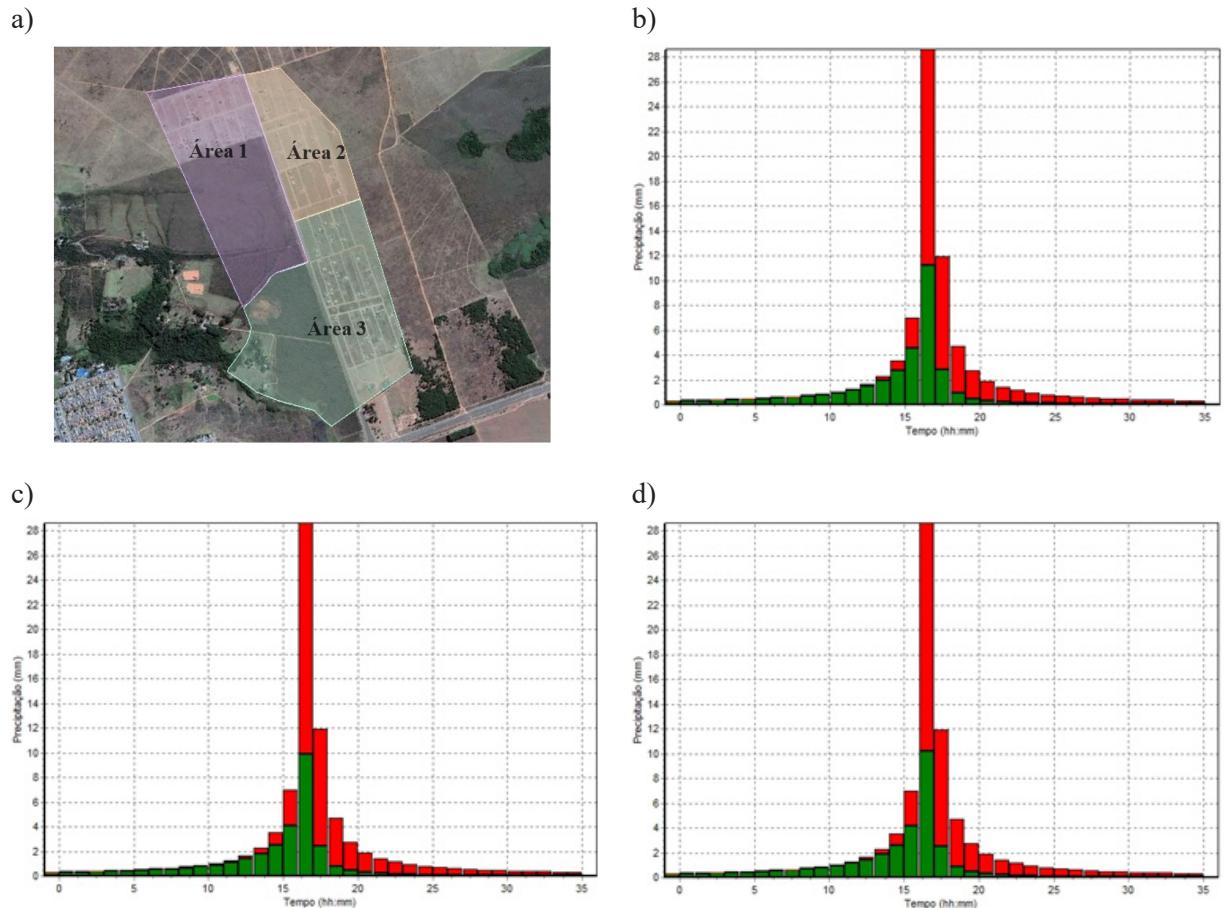
FIGURA 5 - (a) Efeitos do parcelamento e da precipitação nas três áreas do Condomínio Alto da Boa Vista (2009). Hietograma de chuva exce-  
dente para o ano de 2009 para a Área 1 (b), Área 2 (c) e Área 3 (d) com valores de infiltração em verde e escoamento em vermelho.

res, foram impermeabilizados os solos de aproximadamente 14% da área estudada, em virtude da construção de vias de acesso e ocupação dos lotes. Isso gerou o crescimento da chuva excedente conforme registrado nos hietogramas das Áreas 1, 2 e 3 – Figura 5 (a), (b) e (c).

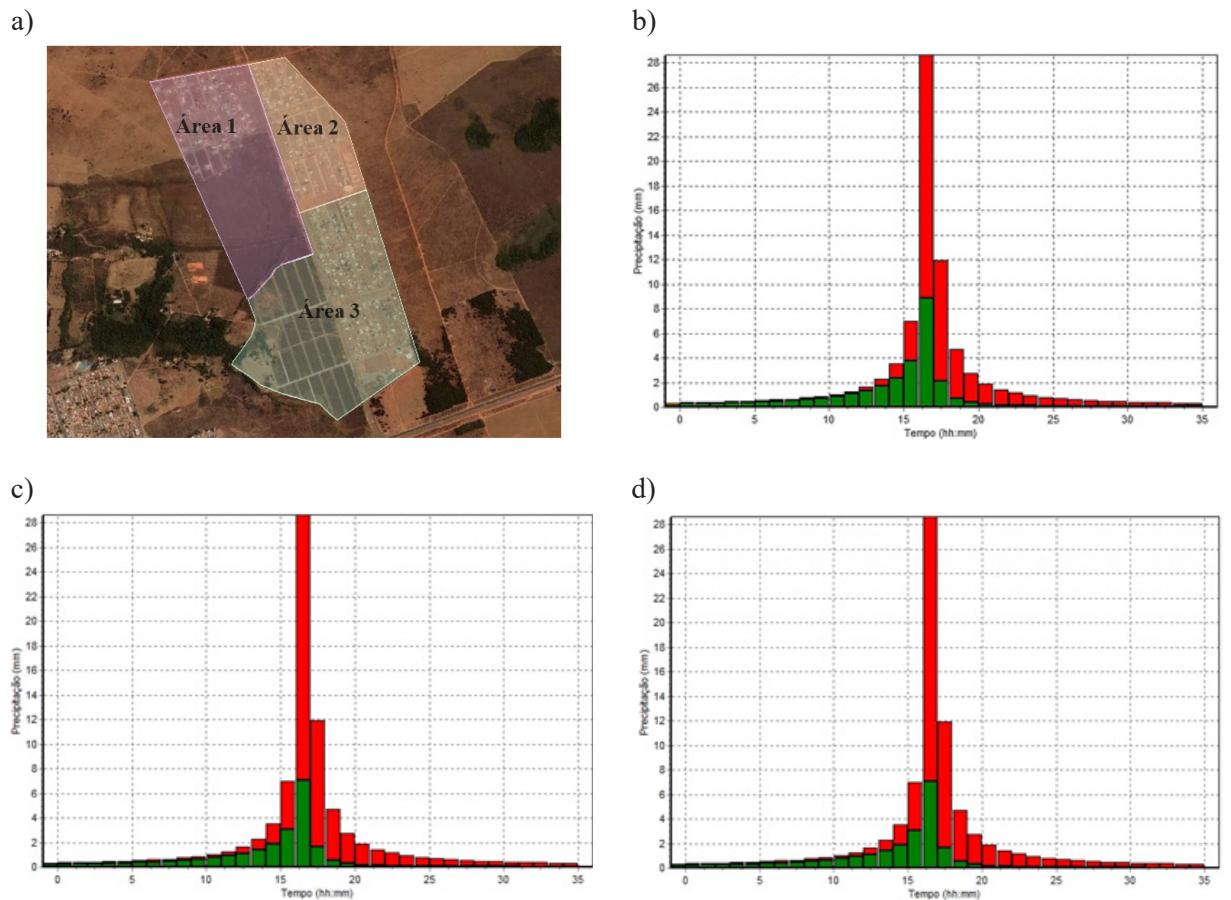
FIGURA 6 - (a) Efeitos do parcelamento e da precipitação nas três áreas do Condomínio Alto da Boa Vista (2015). Histograma de chuva exce-dente para o ano de 2015 para a Área 1 (b), Área 2 (c) e Área 3 (d) com valores de infiltração em verde e escoamento em vermelho.

Em 2015, as vias do empreendimento foram concluídas, com a ocupação do total da Área 3 e a expansão da Área 1 até os limites da Área de Preservação Permanente do condomínio. Além disso, entre 2009 e 2015, terrenos ainda ocupados por pousio ou vegetação nativa foram convertidos em edificações, resultando na impermeabilização de 53% do empreendimento por vias e prédios nos lotes, conforme exposto na Figura 6(a).

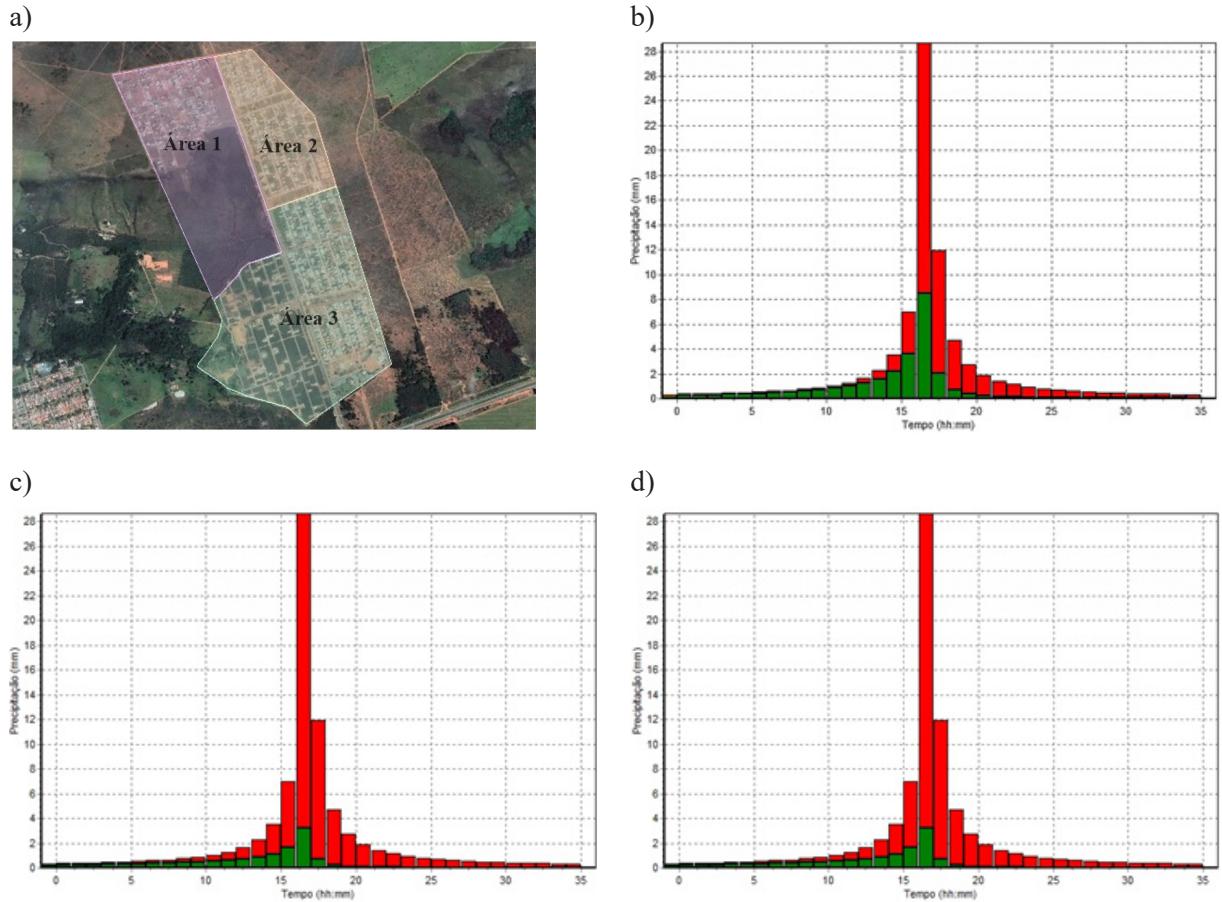
FIGURA 7 - (a) Efeitos do parcelamento e da precipitação nas três áreas do Condomínio Alto da Boa Vista (2017). Hietograma de chuva exce-dente para o ano de 2017 para a Área 1 (b), Área 2 (c) e Área 3 (d) com valores de infiltração em verde e escoamento em vermelho.

A Área 3 guarda algumas particularidades na implantação de infraestrutura, pois parte de sua extensão é localizada em cotas abaixo das Área de Preservação Permanente, na qual ocorre a maior declividade do terreno. A implantação das vias nesse local ocorreu entre 2009 e 2015. Diferente das Áreas 1 e 2, onde a maior parte das vias foi implementada em 2004, por meio de ruas sem pavimentação, as vias da Área 3 foram construídas e pouco depois pavimentadas. Isso causou uma alteração abrupta da velocidade de escoamento das águas pluviais, a redução da infiltração e o aumento do escoamento superficial, conforme registrado na Figura 7 (d).

Áreas 2 e 3 é quase anulada, apenas a Área 1 permanece com valores significativos de precipitação infiltrada em razão da presença da porção conservada a título de Área de Preservação Permanente (Figura 7 e Figura 8).

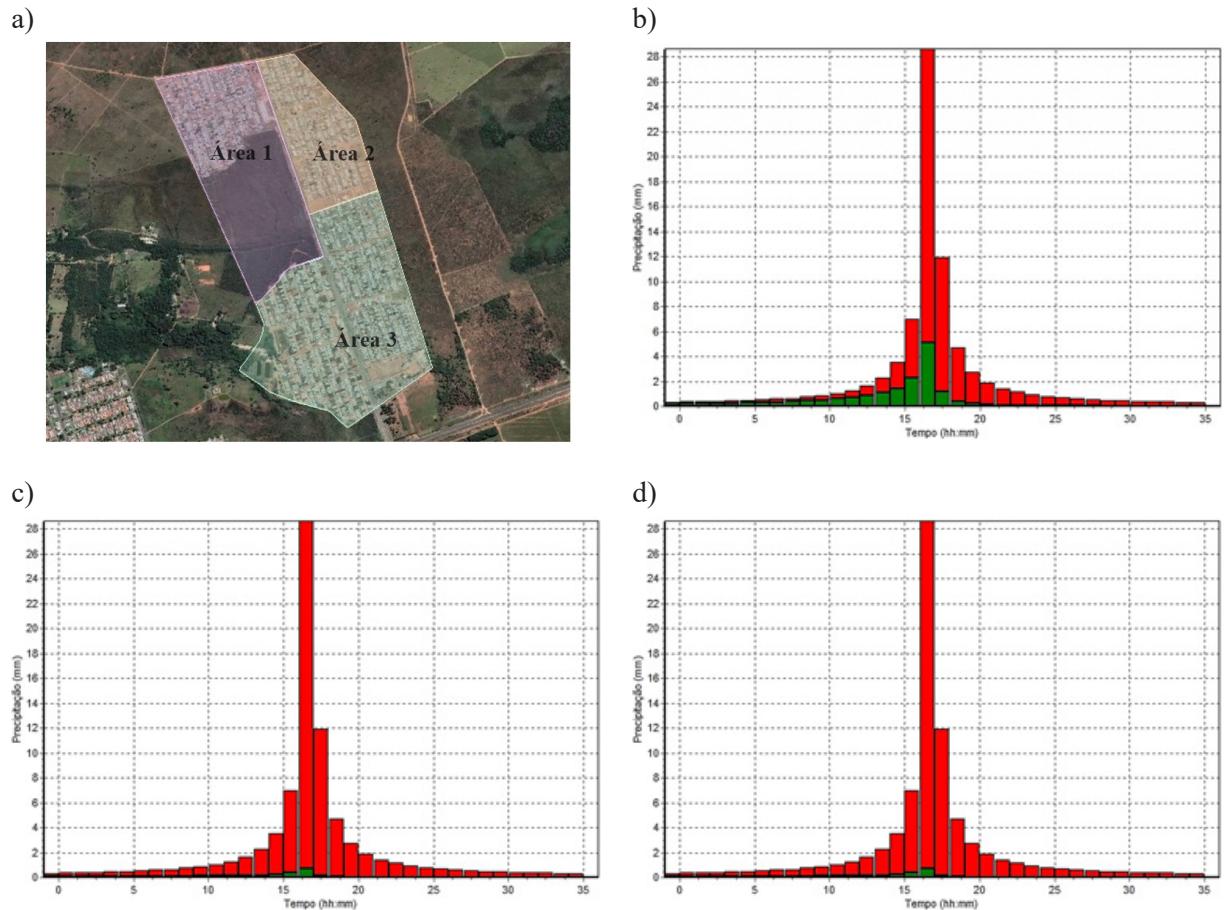
FIGURA 8 - (a) Efeitos do parcelamento e da precipitação nas três áreas do Condomínio Alto da Boa Vista (2022). Hietograma de chuva excessiva para o ano de 2022 para a Área 1 (b), Área 2 (c) e Área 3 (d) com valores de infiltração em verde e escoamento em vermelho.

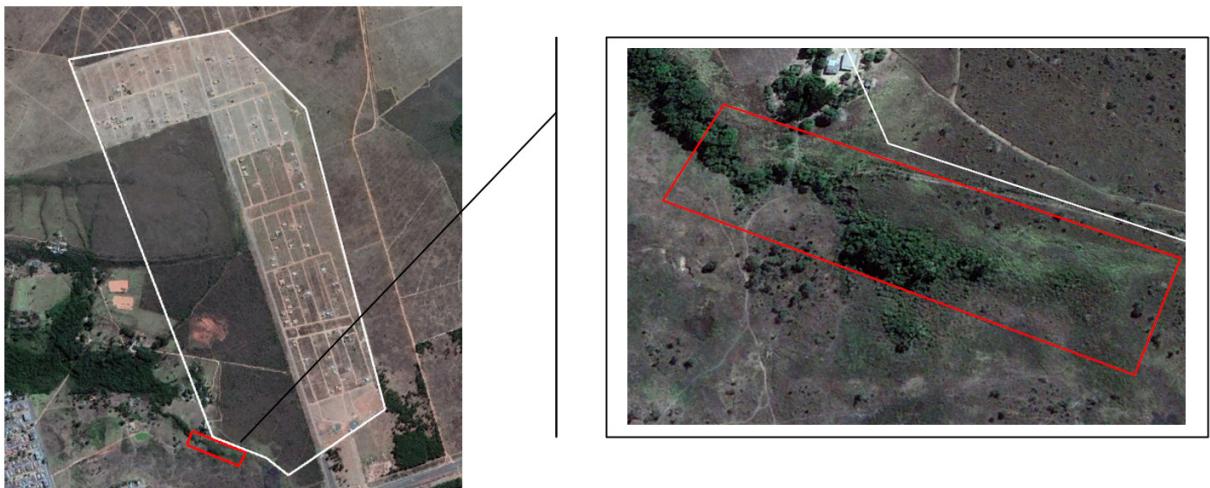
FIGURA 10 - No retângulo vermelho, na área registrada em 2014, ainda não está configurada a voçoroca, que aparece em 2015.

2014 e 2015 (Figura 10 e Figura 11). Na Figura 10, a vegetação ainda é densa e não há indícios de solo exposto na área úmida; contudo, na Figura 11, vemos porções de solo exposto e a redução na densidade da vegetação.

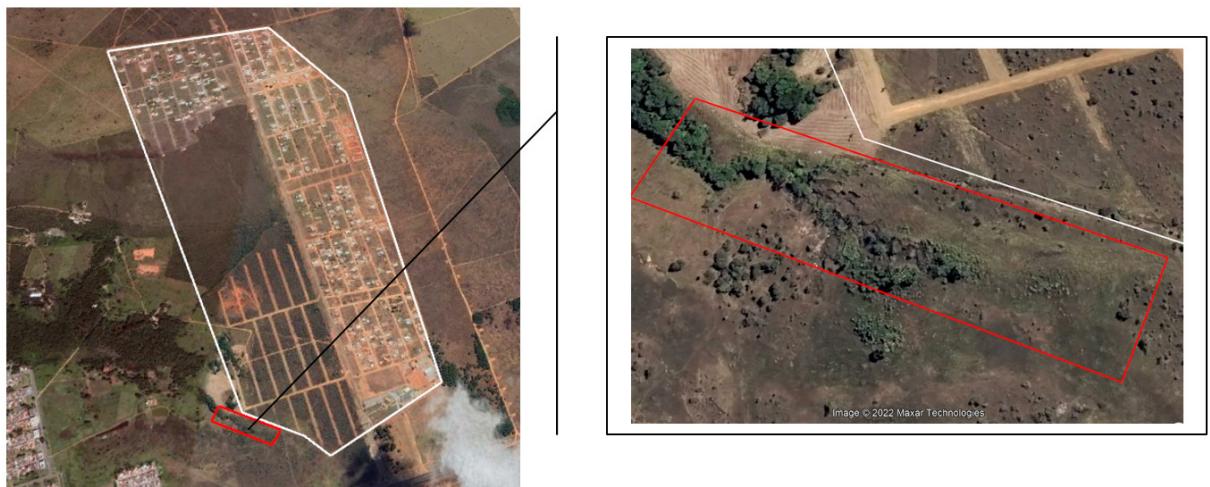
FIGURA 11 - No retângulo vermelho, na área registrada em 2015, vemos o início do fenômeno erosivo.

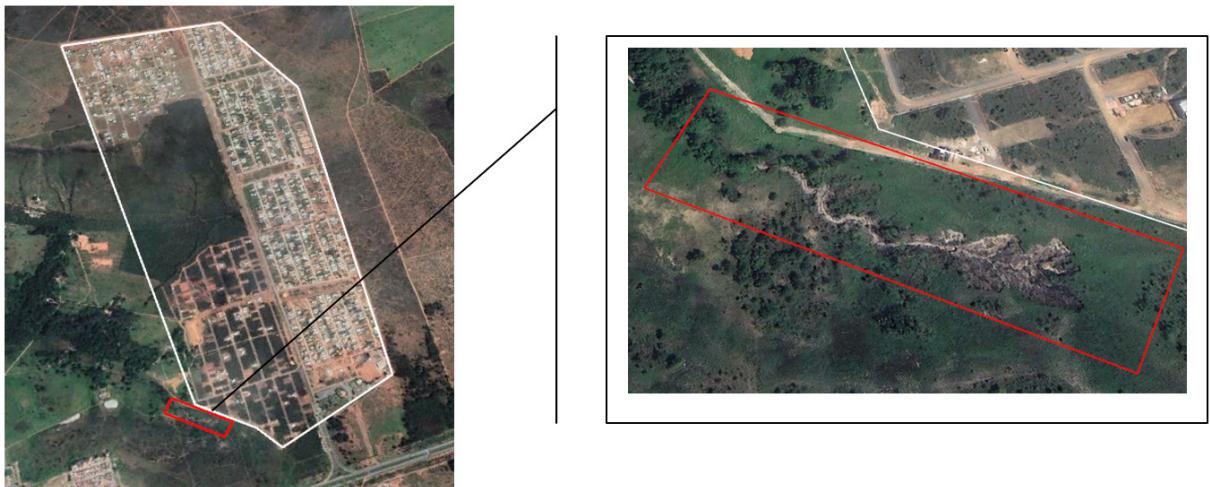
FIGURA 12 - No retângulo vermelho, área atingida por voçoroca em 2017.

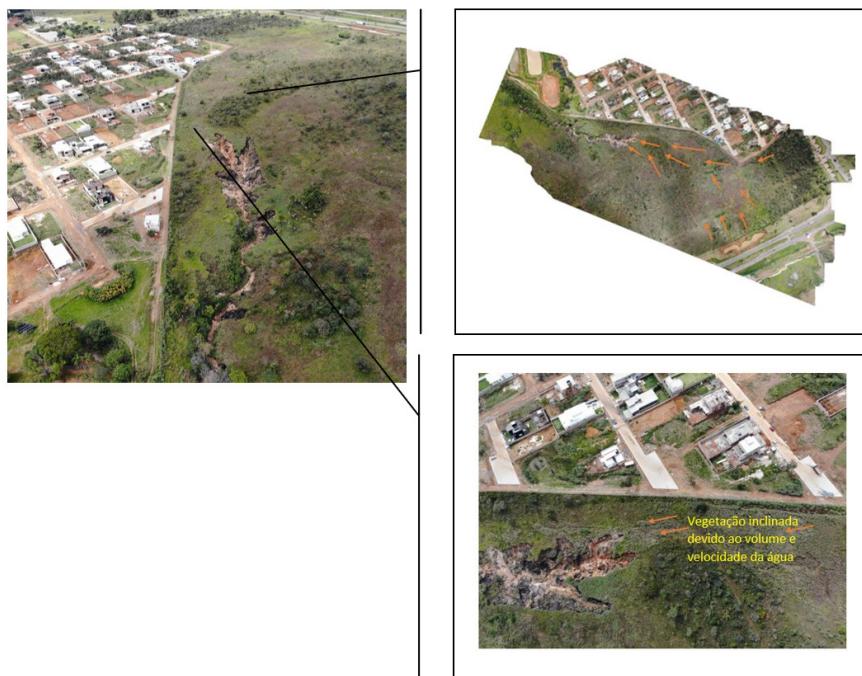
FIGURA 13 - Área atingida por voçoroca em 2020.

Analizar a área de forma mais aproximada permite identificar o comportamento do fluxo do escoamento da água no terreno que converge em direção ao fenômeno erosivo (Figura 13).
