**GEODINÁMICA AMBIENTAL DE LA CUENCA
DEL RÍO SAN PEDRO.
FLANCO NORANDINO VENEZOLANO**
*San Pedro basin river environment geodynamic. The
Venezuelan norten andean flank*

RESUMEN

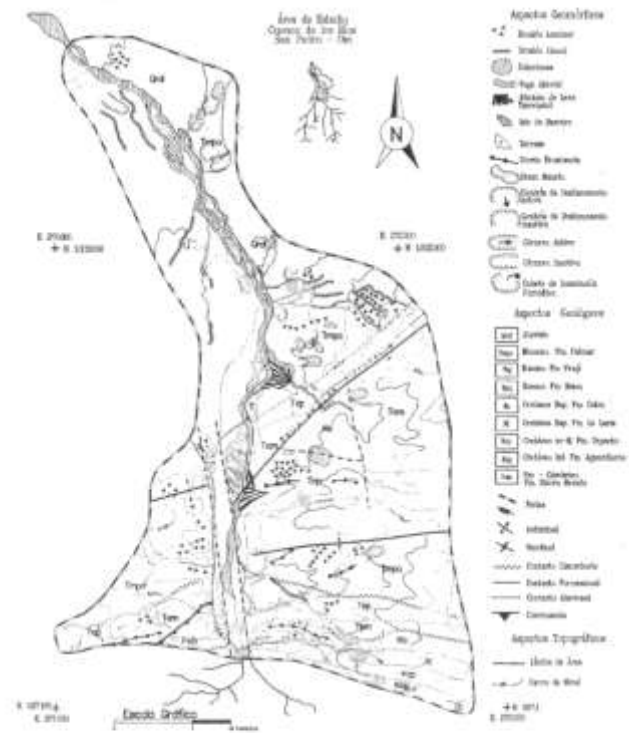
FIGURA 10 - CARACTERÍSTICAS GEOLÓGICAS Y GEOMORFOLÓGICAS DE LA CUENCA BAJA DEL RÍO SAN PEDRO

Todas estas causas negativas actúan en la cuenca del río San Pedro. El efecto de ellas origina el desarrollo de numerosos movimientos de masa, desde la reptación hasta desprendimientos másivos de materiales rocosos que ocurren de manera progresiva pudiendo convertirse en avalanchas o flujos. El carácter recurrente de estos procesos determina una geodinámica muy activa, con altos niveles de peligrosidad para la población allí emplazada (figuras 10 y 11).

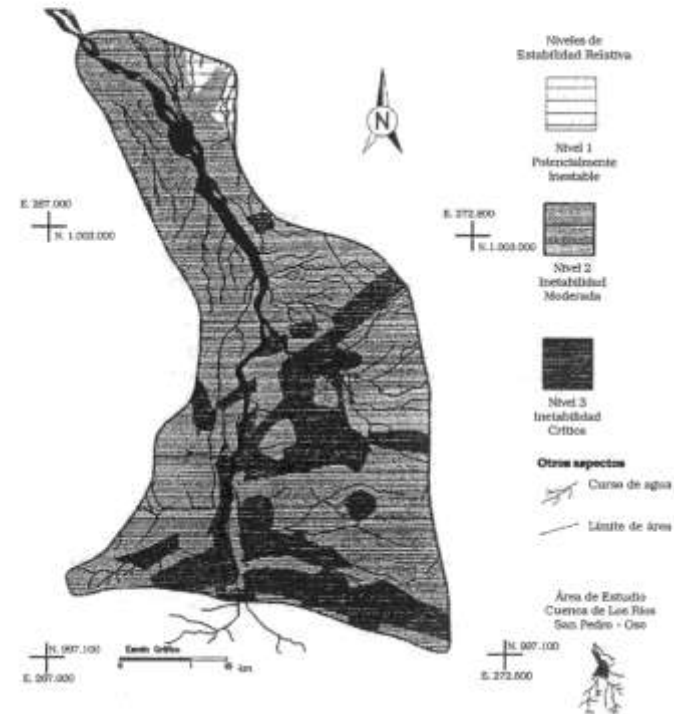
FIGURA 13 - NIVELES DE ESTABILIDAD RELATIVA, CUENCA BAJA DEL RÍO SAN PEDRO

Basados en la clasificación propuesta por FERRER y DUGARTE (1990), MONTIEL y ACOSTA (1999) definen tres niveles de estabilidad relativa para el sector referido, fundamentados en datos obtenidos a través de la inspección de campo, fotointerpretación y del análisis geotécnico (cuadro 4).
