OBRAS DE CONTENÇÃO DE ENCOSTAS EM BLUMENAU-SC: OLHARES À LUZ DA ENGENHARIA NATURAL

SLOPES STABILIZATION WORKS IN BLUMENAU-SC PERSPECTIVES THROUGH NATURAL ENGINEERING

João Marcos Bosi Mendonça de Moura¹, André Ricardo Loewen², Juarês José Aumond³

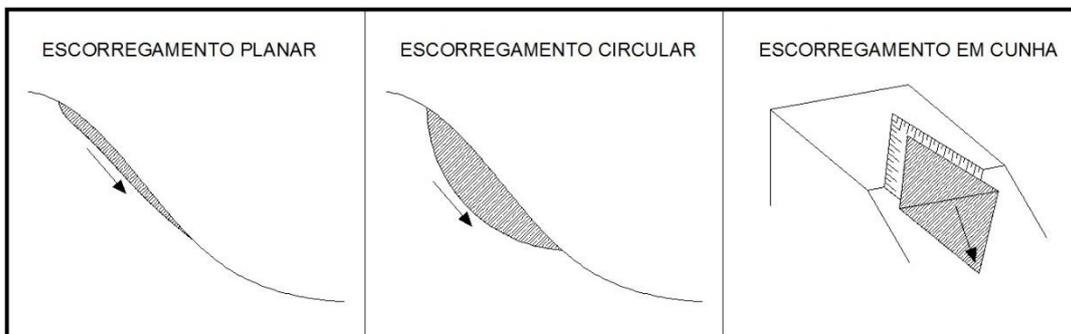
Concernente aos **escorregamentos** (Figura 3) pode-se afirmar que foram os mais comuns ocorridos em 2008, devido à topografia e à presença de solos profundos, típicos da região da Serra do Mar. Observa-se neste tipo de movimentos três formas geométricas

predominantes: (1) **planar**; (2) **circular**; e em (3) **cunha**. Há também o movimento caracterizado como queda de blocos, onde blocos de rochas das formas mais variadas se desprendem e caem com elevada velocidade. Estes, porém, foram menos frequentes no desastre de 2008.

Figura 3 - Escorregamentos do tipo planar, circular e em cunha. Fonte: Adaptado de IPT-SP (1991).

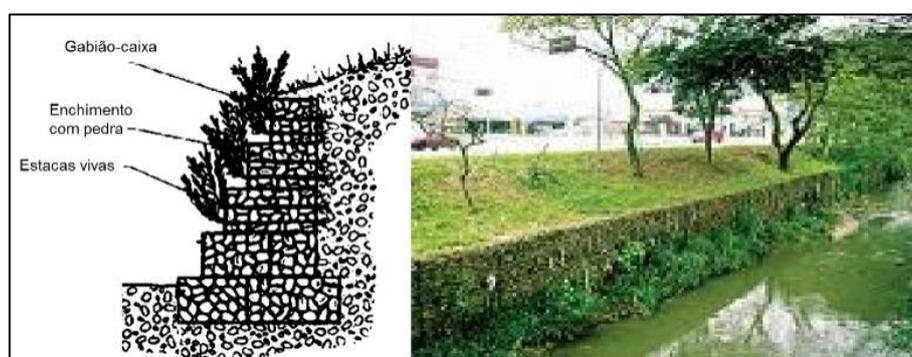
Os gabiões-vivos são exemplos de estruturas que se utilizam da abordagem de engenharia natural (EPAL, 2011). Sua forma é retangular, executada com malha de arame galvanizado e preenchida com material inerte. Estacas vivas são inseridas no interior dos gabiões em filas na primeira malha do gabião superior ou com disposição irregular, prevenindo a erosão e ancorando a margem em caso de instabilidades de ordem física e/ou mecânica. Na introdução da vegetação, durante o processo de enchimento, colocam-se camadas de terra e dispõem-se plantas enraizadas com um comprimento capaz de atingir plenamente o solo na face interna do gabião. Busca-se assim a maximização da estabilidade da estrutura. O objetivo é o de que o desenvolvimento das raízes auxilie na fixação da estrutura ao talude e melhore a sua integração ecológica. Na Figura 5 se observam os componentes listados do sistema e um exemplo de aplicação da estrutura em Osasco, São Paulo.

Figura 5 - Gabião-vivo em perfil e aplicados em uma encosta. Fonte: EPAL (2011) e Solera (2009).

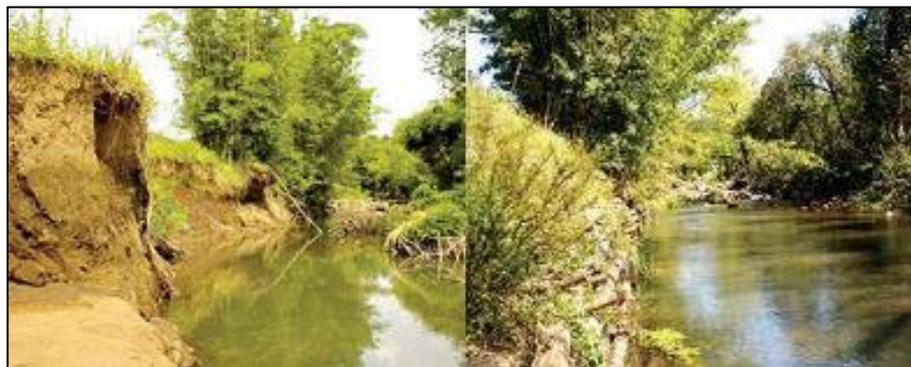
Assim, no trecho com 40 m de extensão, optou-se pela construção de uma parede vegetada de madeira, utilizando material vegetativo como as mudas e estacas vivas, e como material construtivo troncos de eucalipto, estacas roliças, arames e grampos de

cerca. Realizou-se a inserção de estacas vivas de forma ordenada sobre o talude para dar início ao reflorestamento e estabilizar a encosta. Na Figura 6, é possível observar os cenários pré e pós-intervenção com este tipo de medida.

Figura 6 - Antes e depois da aplicação de técnicas da engenharia natural em encosta de rio. Fonte: Durlo e Sutili (2005).

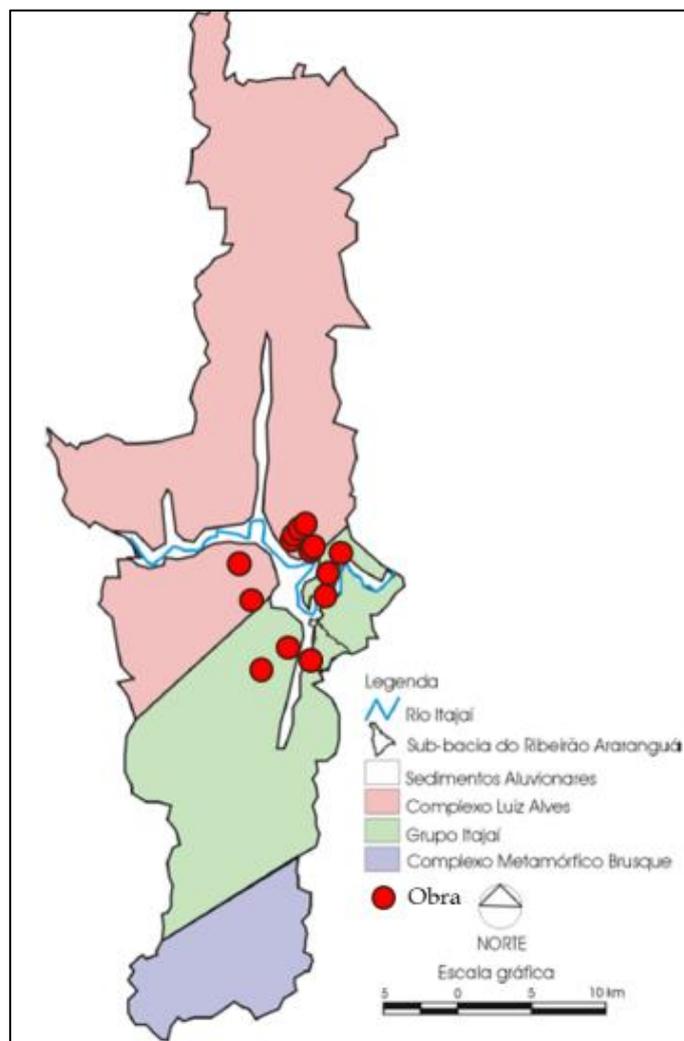
Do ponto de vista geológico, segundo Xavier (1996), encontram-se em Blumenau quatro unidades estratigráficas distintas, sendo elas: Complexo Luiz Alves, Complexo Metamórfico Brusque, Grupo Itajaí e Sedimentos Aluvionares (Figura 7).

Nota-se a presença das obras investigadas (em vermelho na Figura 7) no Complexo Luiz Alves, nos Sedimentos Aluvionares e no Grupo Itajaí. Neste último, observa-se um conjunto de sedimentos predominantemente detríticos, encimados e

Figura 7 - Geologia do município de Blumenau e local das obras pesquisadas. Fonte: Adaptado de Xavier (1996).

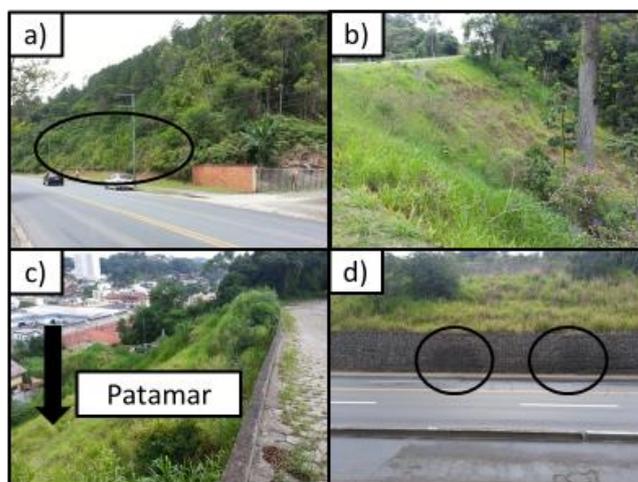
Na Figura 9a, encontra-se a obra na Rua Amazonas, cuja medida de estabilização física consistiu exclusivamente de retaludamento, com cobertura vegetal (já bem desenvolvida) e sem nenhuma patologia identificável. Trata-se de uma obra às margens de uma das vias mais movimentadas do município e que se encontra em aparente bom estado de conservação.

Figura 9 - Obras pesquisadas com retaludamento de encostas. Fonte: Autores (2015).

Na obra da Rua Copacabana (Figura 9b), também foi exclusivamente utilizada a técnica de retaludamento, com as seguintes características identificadas: alta inclinação,

De modo semelhante, apresenta-se na Rua Petrolândia (Figura 9c) uma significativa erosão logo abaixo da via de movimentação de veículos. Não se trata de uma área de grande fluxo de carros (rua sem saída), contudo, notou-se a presença de uma significativa quantidade de moradias a 20 metros da encosta.

Em relação ao talude da Rua Rep. Argentina (Figura 9d), no que diz respeito à geometria dos taludes, nenhuma patologia foi identificada. Salienta-se, todavia, a necessidade de se verificar o sistema de drenagem, visto que, como se pode observar na Figura 9d, o muro de gabião-caixa apresenta manchas de umidade. É possível que as manchas sejam causadas por obstrução dos canais de drenagem, e a obstrução, gerada pelo acúmulo de sedimentos.

Nesse sentido, duas necessidades podem ser destacadas: a manutenção constante e preventiva da estrutura e a minimização dos processos erosivos locais. Tais aspectos, se

desconsiderados, colocam a estrutura em um nível de alto risco de colapso, tendo em vista o potencial nocivo que as pressões hidrodinâmicas podem oferecer à estrutura em cenários de eventos extremos (chuvas intensas).

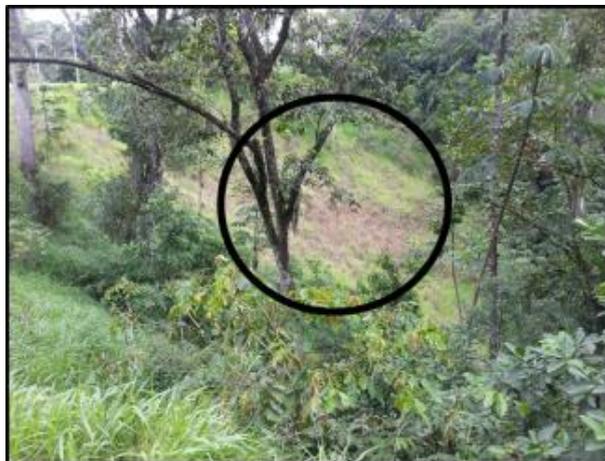
insuficiência de patamares e processo de erosão acentuado. Na Figura 10, é possível observar de maneira ampliada estas características (Figura 10).

Figura 10 - Erosão sobre a superfície da encosta na obra da Rua Copacabana. Fonte: Autores (2015).

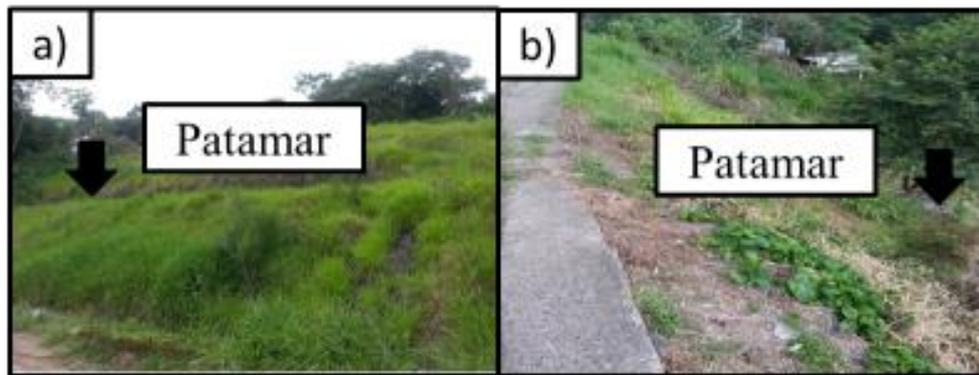
Referente às ruas Stuttgart (Figura 11a) e Oscar Burguer (Figura 11b), nota-se na primeira uma adequada geometria do talude. Entretanto, observa-se a necessidade de implantação de estruturas de drenagem (calhas coletoras) para que a estrutura não seja significativamente prejudicada pela ação da água.

Na obra da Rua Oscar Burguer (Figura 11b), observou-se a necessidade da realização de patamares, e conseqüentemente a remoção das moradias na base do morro (indicado pela flecha preta). Neste último caso, percebe-se a necessidade de integração das soluções técnicas de engenharia com as gerenciais, especialmente as de planejamento urbano e territorial.

Figura 11 - Erosão sobre a superfície da encosta na obra da Rua Copacabana. Fonte: Autores (2015).

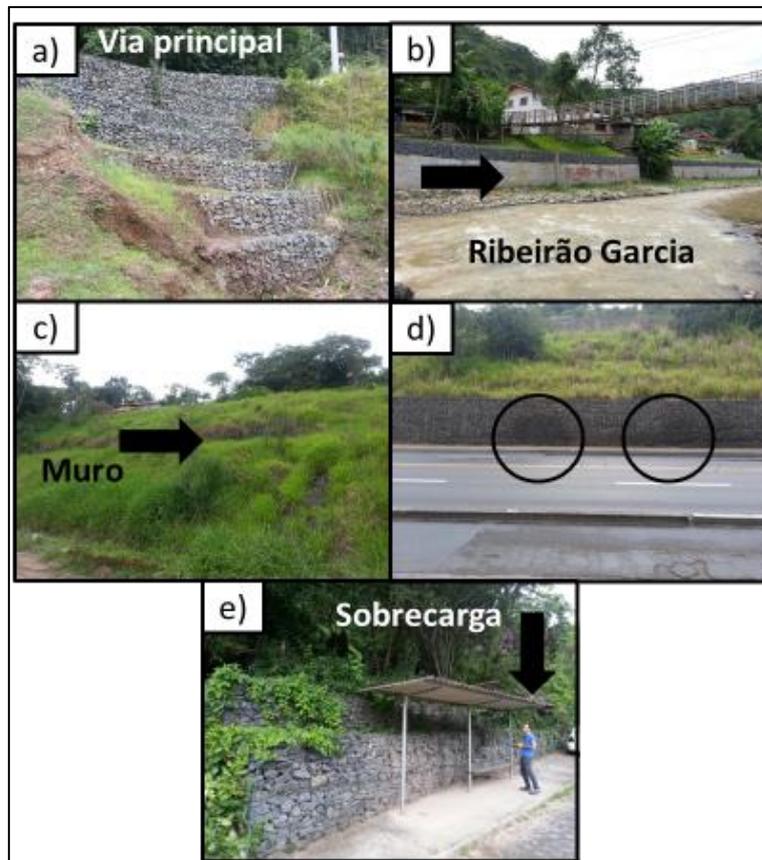
São cinco as obras de contenção de encostas nas quais foram aplicadas as técnicas conhecidas como gabião-caixa. Estas obras estão representadas na Figura 13, na seguinte ordem: (a) Rua Henrique Reiff, onde o muro construído em patamares sustenta a via principal; (b) Rua Emílio Talmann, em que se percebe a construção de uma proteção superficial argamassada a fim de elevar o escoamento das águas do ribeirão Garcia; (c)

Rua Stuttgart, em que o gabião encontra-se apoiado sobre um dos patamares do talude; (d) Rua Rep. Argentina, em que se verificou um muro de aproximadamente 100m de comprimento e diversas patologias; e (e) Rua Oscar Burguer, em que se observou a incremento de carga (resíduos de madeira) sobre o muro por parte de moradores da região. Entretanto, esta não apresentou patologia visível.

Figura 13 - Obras pesquisadas com gabião-caixa. Fonte: Autores (2015).

A respeito de todas as obras, cabe destacar a insuficiência ou inadequação dos sistemas de drenagens. Nenhuma apresentou estruturas para a coleta da água pluvial. Destaca-se ainda a Rua Emilio Talmann (Figura 13b), onde se pode observar que a água da rede de drenagem tem atingindo a superfície do muro, podendo provocar a erosão da estrutura argamassada (Figura 14). Neste caso, os dutos da rede deveriam ser ampliados em seu comprimento, de modo que a água pluvial

não provoque a erosão da camada cimentícia e da margem.

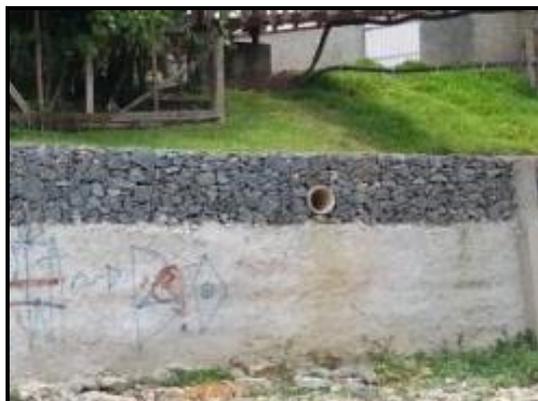
Figura 14 - Tubulação de descarga da água pluvial. Fonte: Autores (2015).

Além disso, uma abordagem que considerasse o emprego de “materiais vivos” em seu entorno poderia servir como uma estrutura de dissipação de energia, reduzindo a velocidade da água, minorando seu potencial erosivo (energia cinética do fluido). Não menos importante, o emprego de “materiais vivos” aumentaria o atrito entre a água e as margens, reduzindo conseqüentemente a sua vazão à

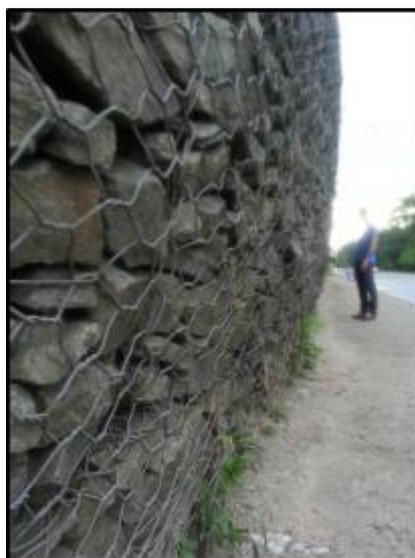
Já referente à Rua Rep. Argentina, destaca-se este como um dos casos mais preocupantes. Além dos indicativos de patologia referente à rede de drenagem

(indicados na Figura 13d), o muro se apresentou com um significativo deslocamento, sendo, por isso, imprescindível uma obra de reparação (Figura 15).

Figura 15 - Deslocamento do muro de gabião-caixa da Rua Rep. Argentina. Fonte: Autores (2015).

Neste caso, sugere-se novamente uma abordagem voltada às técnicas da engenharia natural. Propõe-se, assim, que além da recuperação do sistema de drenagem, remova-se adequadamente (amparado por um estudo técnico de estabilização) o solo que exerce sobrecarga no muro.

Como outra possibilidade, sugere-se a aplicação de estacas vivas, de modo a

fortalecer a estrutura de contenção. Alternativamente, poder-se-ia pensar na remoção do muro, substituindo-se por uma medida que intervenha o mínimo possível nas funções e nos processos naturais. Assim, poder-se-ia formar um talude protegido por cobertura vegetal adequada. Isto implica na necessidade de uma área maior para a obra, por consequência da menor inclinação do talude.

Propõe-se, deste modo, manter os padrões técnicos comuns às duas abordagens, com a vantagem de eliminar a necessidade do muro de gabião-caixa. O emprego de espécies arbóreas adequadas sobre a encosta pode auxiliar na “ancoragem” do solo e aumentar a interceptação de água pluvial, contribuindo significativamente para amortizar as vazões do escoamento superficial e sub-superficial.
