**FATORES DE PERTURBAÇÃO IDENTIFICADOS EM ÁREA DE PROTEÇÃO AMBIENTAL
CORUMBATAÍ-BOTUCATU-TEJUPÁ, PERÍMETRO BOTUCATU, ESTADO DE SÃO PAULO**

**DISTURBANCE FACTORS IDENTIFIED IN THE ENVIRONMENTAL PROTECTION AREA
CORUMBATAÍ-BOTUCATU-TEJUPÁ, BOTUCATU-PERIMETER, STATE OF SÃO PAULO**

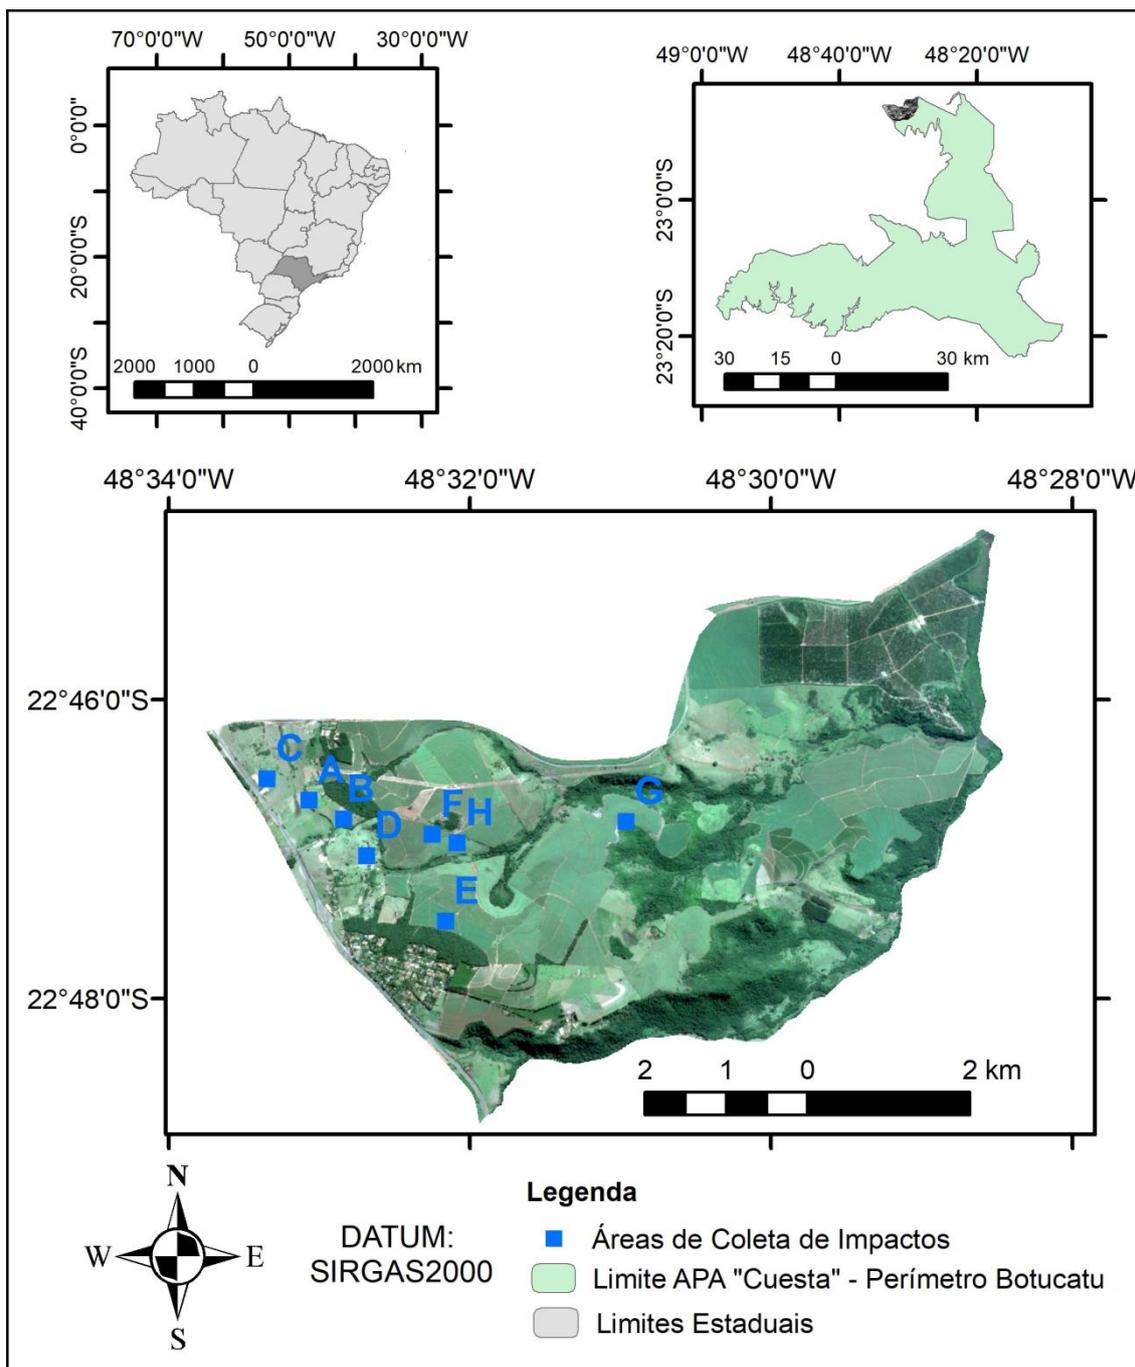
A Figura 1 apresenta a localização da porção da APA Perímetro Botucatu-SP pertencente ao município de São Manuel-SP e as áreas de interesse definidas para coleta de fatores de perturbação. A localização da APA perímetro Botucatu-SP ocupa dentre outros municípios, uma área correspondente a 4% no município de São Manuel-SP, com 3.237 hectares, ou seja, 32,37 Km².

Figura 1 - Área de Proteção Ambiental - APA dentro do município de São Manuel-SP, com as áreas de coleta de fatores de perturbação (indicados por letras). Fonte de dados vetoriais: MMA (2018)

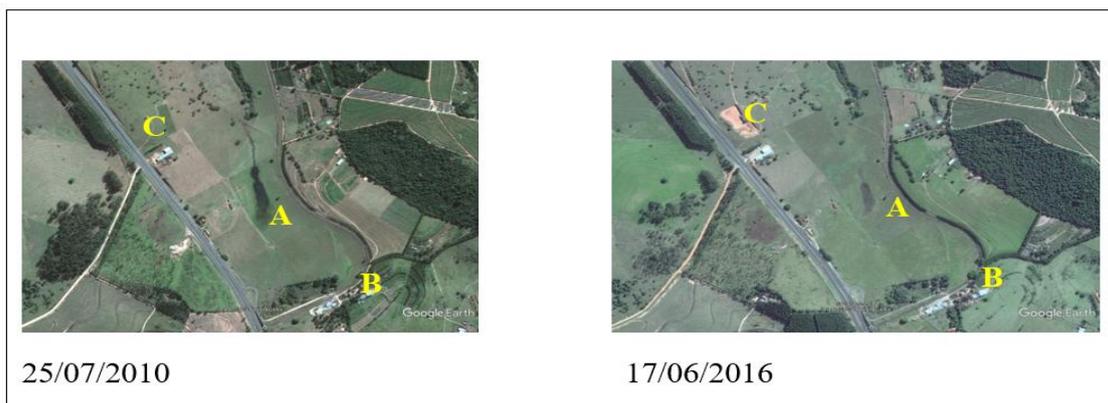
A Figura 2 que apresenta as áreas "A", "B" e "C" em 2010 e 2016, foi possível observar com a utilização do zoom, a área "A" no de 2010 (coordenadas geográficas 48°33'09"W e 22°46'42"S) que ao redor de uma nascente, que alimenta um importante manancial destinado ao

abastecimento público da área urbana do município de São Manuel-SP, há uma grande área úmida tipo banhado de coloração verde escura. Entende-se aqui por nascente o afloramento do lençol freático, quando com baixa vazão, capaz apenas molhar o terreno, e quando grande, pode originar o tipo com acúmulo inicial, comum quando a camada impermeável fica paralela à parte mais baixa do terreno e, estando próximo à superfície, acaba por formar um lago Calheiros (2009), citado por (SANTOS et al., 2012).

Já na imagem de 2016, ainda em "A" (Figura 2), a nascente apresenta menor acúmulo de água, com coloração um pouco mais clara e menor área úmida, estando desprovida de vegetação ciliar, sem vegetação nos 50 metros de raio para nascentes e os 30 metros ao longo do rio, para rios até 10 metros de largura, contrariando o estabelecido pela legislação brasileira no tocante as Áreas de Preservação Permanentes-APPs (BRASIL, 2012).

Pollo (2017), após trabalhos de campo nesta área, afirmou que o entorno da nascente está sendo ocupada totalmente por pastagem, não existindo uma estrutura de isolamento, além de existir bem próximo, centro de manejo para criação de bovinos com divisão de piquetes, onde o gado tem livre acesso a nascente, como indicado pelas evidências de pisoteio ao seu redor, pois a mesma está sendo utilizada como bebedouro.

Figura 2 - Localização das áreas “A”, “B” e “C”. Fonte: Google Earth (2018).

Na área em “B” ($48^{\circ}32'55''W$; $22^{\circ}46'51''S$), também apresentada na Figura 2, há uma ferrovia (antiga FEPASA), hoje Estrada Ferro Paulista S/A, tem em seu histórico, neste trecho, muitas ocorrências de descarrilamentos de trens carregados com combustíveis, tipo óleo diesel com vazamentos no local segundo FM Integração (2012), evidenciando possível contaminação em área de influência de recarga do Sistema Aquífero Guaraní-SAG, justificando assim um constante monitoramento para a manutenção de seu equilíbrio.

Ainda na Figura 2, há uma ocorrência em “C” ($48^{\circ}33'25''W$; $22^{\circ}46'32''S$) um grande corte no terreno no ano de 2016 com área de 1 hectare de solo exposto, com coloração rosa clara e um desnível de aproximadamente 4 metros em relação ao terreno onde se procedeu a retirada de terra (área de empréstimo) utilizada para elevação de passagem de nível de uma rodovia que faz limite com a APA e com visitas atuais sob trabalho de campo, este ambiente encontra-se ainda degradado, necessitando de recuperação, onde também pôde ser visualizado com zoom e

Assim, fazem-se necessárias intervenções de gestão ambiental para regularizar a qualidade ambiental em áreas de impacto aos recursos hídricos. Sugere-se que sejam feitos o reflorestamento das áreas de preservação permanente e conservadas para garantir segurança hídrica à região, como estipulado em Brasil (2012), assim como

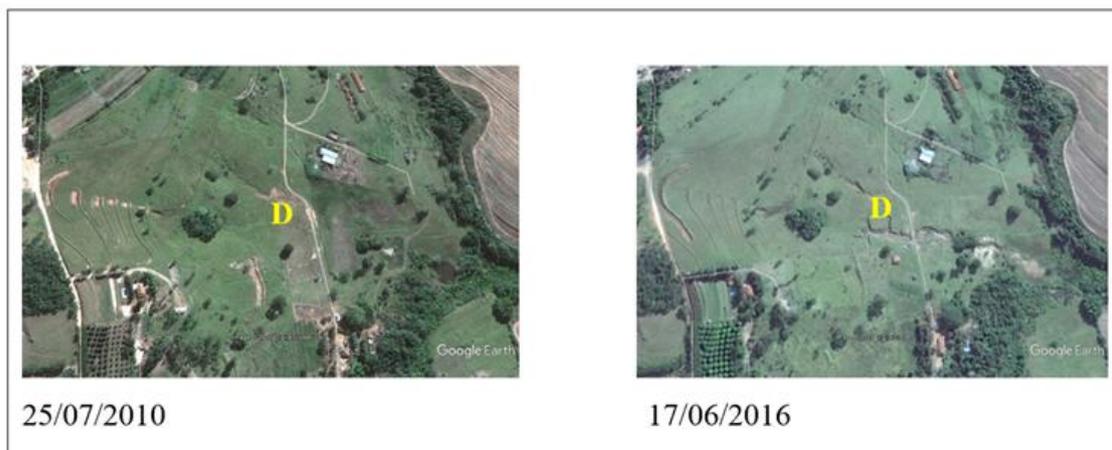
A área “D” ($48^{\circ}32'46''W$ e $22^{\circ}47'07''S$), exposta na Figura 3, apresentou predomínio de pastagens no ano de 2010, com algumas intervenções como a construção de terraços pontuais a oeste da imagem, um pouco distante da área perturbada, foram locados com objetivo de conter e/ou direcionar a água de chuva, porém, esta área por estar dividida em pequenas propriedades rurais, não apresentou práticas conservacionistas de solo em toda sua área, evidenciado pela ausência de curvas de nível, o que culminou, em 2016 em erosão tipo voçoroca ocasionada pela concentração do fluxo da água para uma mesma direção, causando prejuízos em estrada rural, dificultando o tráfego local e problemas nos corpos d’água, vindo a assorear uma nascente e uma represa (visualizada em 2010 na região sudeste da imagem de satélite) do ribeirão Igualdade.

Figura 3 - Em 2010, ausência de conservação de solo mais efetiva; em “D” no ano de 2016, ocorrência da voçoroca e o assoreamento dos corpos d’água. Fonte: Google Earth (2018).

Esta área encontra-se sobre LATOSSOLO VERMELHO-AMARELO (LVA) que, segundo Neiva Júnior et al., (2015), são representadas por arenitos finos a médio, ocorrendo sobre rochas da formação Botucatu, sendo suscetíveis aos processos erosivos.

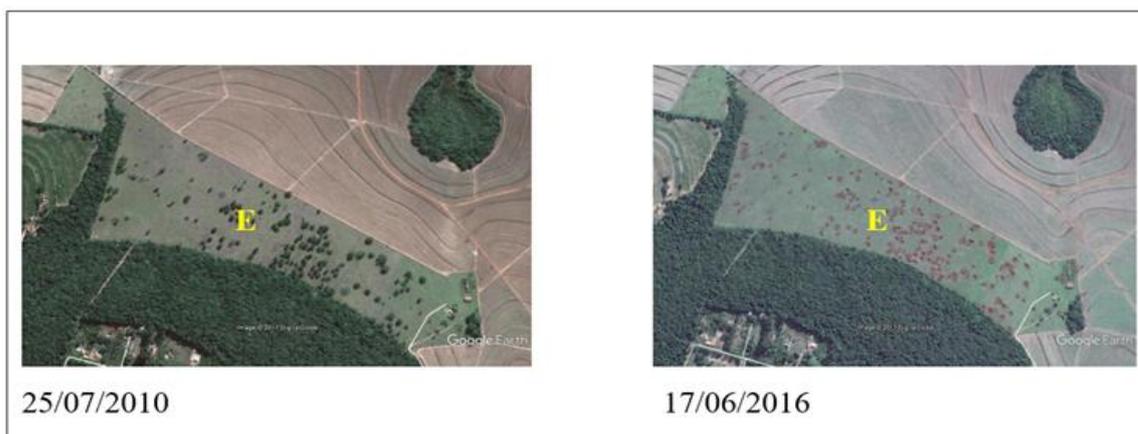
A Figura 4, apresenta a área “E”, nas coordenadas geográficas 48°32’07”W e 22°47’31”S, que no ano de 2010 apresentou muitos indivíduos florestais espalhados por uma área que corresponde aproximadamente a 30

hectares, ocupada por pastagem e identificadas como remanescentes da mata atlântica, sendo da mesma espécie das encontradas na divisa desta propriedade, num grande dossel preservado de Floresta Ombrófila Densa, São Paulo (2009), integrante do Bioma Mata Atlântica, na qual, em 2016, constatou-se a supressão destes indivíduos e o registro do momento na imagem mostrou ausência de fisionomia florestal e o processo de destoca da área na preparação para o plantio de cana-de-açúcar.

Figura 4 - Área “E” em 2010 o registro dos indivíduos florestais e em 2016, a supressão e destoca da área. Fonte: Google Earth (2018).

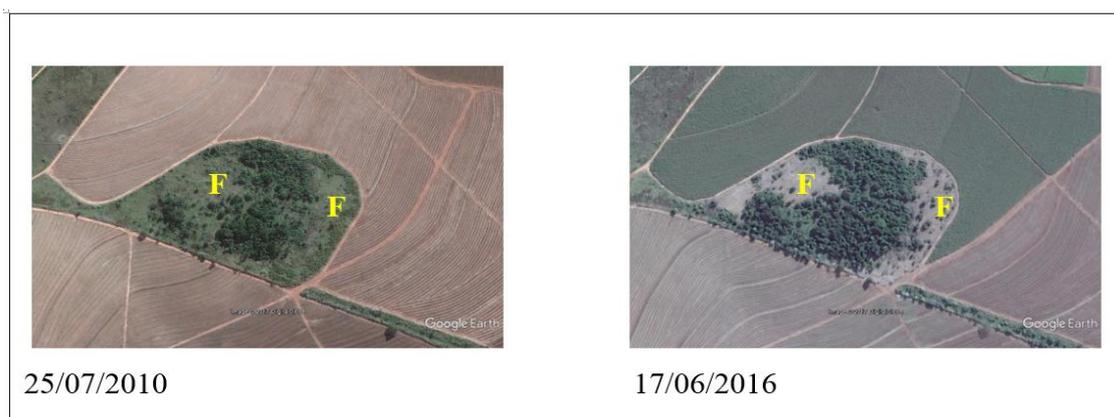
A Figura 5, em “F” (48°32’08”W; 22°46’50”S), apresenta notável supressão de remanescentes florestais, com visão ampliada das características ambientais entre 2010 e 2016, evidenciando diminuição na densidade vegetativa

com alterações e perdas de biodiversidade do exterior para o interior de um fragmento praticamente isolado de Floresta Ombrófila Densa, até então existente dentro de uma área circundada pela cultura da cana-de-açúcar, com

uma grande área em processo de regeneração, apresentando biomassa com aspecto seco e desta forma, demonstrando pouca intensidade de energia eletromagnética refletida por este tipo de alvo, já que as diferenças de leitura na faixa espectral das imagens são capazes de detectar a presença de diversos tipos de culturas, entre elas as sadias, queimadas por fogo ou não fotossinteticamente ativas chamadas de

desidratadas (secas) devido a aplicações de defensivos. Por não apresentar indícios de queima da biomassa por fogo, mediante aspecto de material desidratado, apresentando coloração tipo palha seca, indica aplicação de herbicidas utilizados nesta cultura no combate as ervas daninhas, a qual necessita de um melhor planejamento para sua melhor proteção.

Figura 5 - Perda da biodiversidade em fragmento isolado de Floresta Ombrófila Densa em “F”, causado pela aplicação de herbicidas em áreas vizinhas. Fonte: Google Earth (2018).

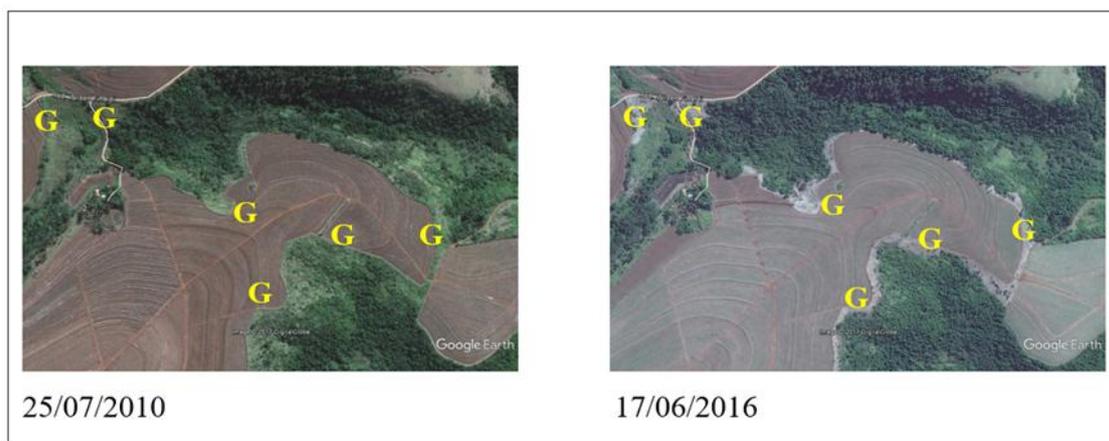
A utilização de herbicidas sem as técnicas de aplicação pode ser observada na Figura 6, em “G” (48°31’09”W e 22°46’47”S) no ano de 2016, em vários pontos, em área ocupada por Floresta Estacional Semidecidual, São Paulo (2009) do Bioma Mata Atlântica, onde os produtos utilizados na cultura da cana-de-açúcar não atingem somente o alvo (área destinada à cultura da cana-de-açúcar), ocorrendo como consequência à contaminação ambiental da

vegetação lindeira (divisa), causada pela deriva nas aplicações, onde aparentemente apresentam um comportamento sem produção de fotossíntese, apresentando também aspecto de material desidratado com coloração tipo palha seca quando comparadas à imagem de 2010, mostrando um arranjo com continuidade na borda da vegetação em formato de mosaico.

Figura 6 - Dessecação de vegetação lindeira ocasionada pela aplicação de herbicidas na cana-de-açúcar em “G”. Fonte: Google Earth (2018).

monitorar potenciais contaminadores próximos as nascentes, áreas de recarga de aquífero e do rio e controle ambiental do uso e ocupação do solo, com especial atenção quanto ao uso abusivo de defensivos agrícolas próximos a APPs.

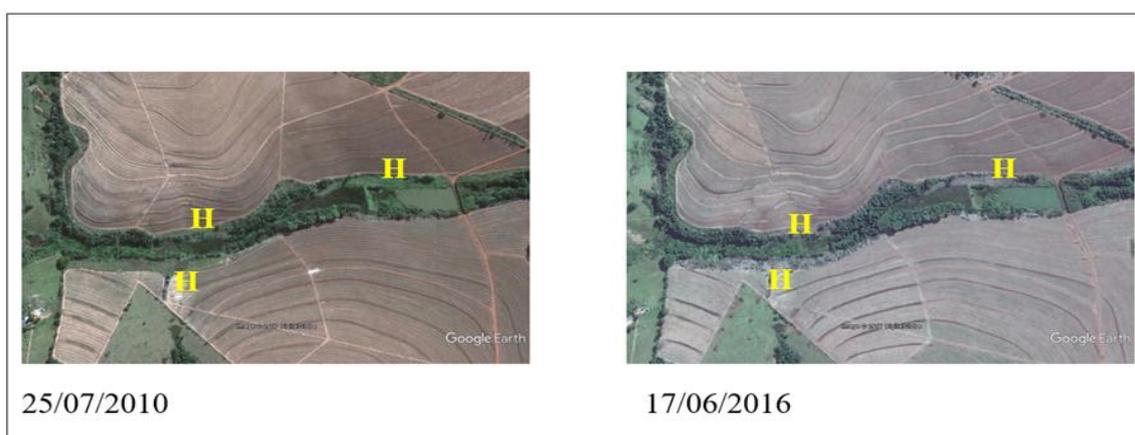
Identificou-se na Figura 7, no ano de 2016 em “H” (48°32’08”W; 22°47’03”S) a expansão do preparo de solo para o plantio da cana-de-açúcar dentro das Áreas de Preservação Permanentes em trecho à beira do ribeirão Igualdade-SP, sendo essa uma inconformidade com o atual Código Florestal Brasileiro (BRASIL, 2012), no tocante as Áreas de Preservação

Permanentes-APPs, que define 30 metros ao longo do rio, para rios até 10 metros de largura.

A redução da vegetação das áreas de preservação permanentes mediante o avanço no preparo de solo para a agricultura, fragilizam o leito do rio e representam modificações nas condições ambientais de toda a área e o retrocesso ao atendimento aos instrumentos legais existentes.

Figura 7 - Preparo do solo nas APPs do ribeirão Igualdade-SP. Fonte: Google Earth (2018).
