# ARBORIZAÇÃO DE RUAS E ACESSIBILIDADE NO BAIRRO CENTRO DE CURITIBA-PR

## STREETS TREE PLANTING AND ACCESSIBILITY IN CURITIBA'S DOWNTOWN NEIGHBORHOOD

REVSBAU, Piracicaba – SP, v.5, n.4, p.40-56, 2010

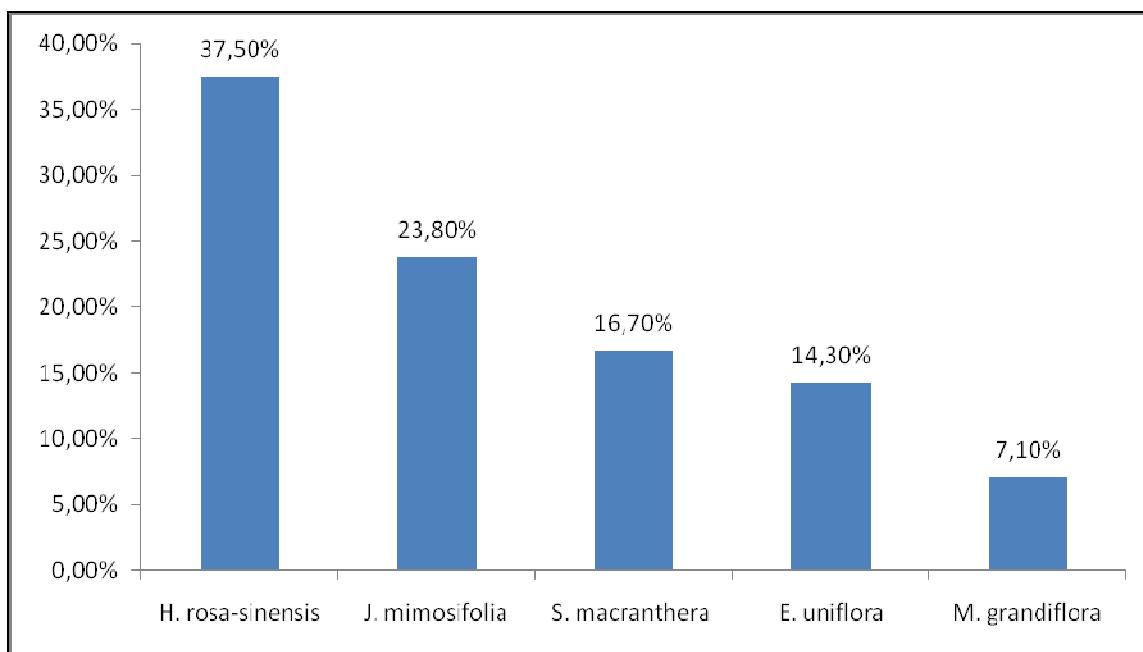
No levantamento realizado, 5,14% das árvores do centro de Curitiba apresentaram tortuosidade. Para esse aspecto a espécie de maior freqüência foi *H. rosa-sinensis*, em que 37,5% dos seus indivíduos apresentaram tortuosidade, seguido do *J. mimosifolia*, *S. macranthera* e *E. uniflora* visto na Figura 02. Por outro lado, as espécies como *C. peltophoroides*, *P. dubium*, *S. romanzzoffiana*, *T. alba* e *L. pacari* não apresentaram tortuosidade em nenhum de seus indivíduos na área analisada.

FIGURA 2. Percentual de tortuosidade das espécies mais freqüentes no Centro de Curitiba/PR.

Para a acessibilidade numa rua arborizada, a tortuosidade das árvores é um dos fatores de impedimento do fluxo de pedestre nas calçadas, pois, o ideal é que as árvores de rua tenham fuste reto para melhor facilitar o tráfego de pedestres. Gonçalves et al. (2004) afirma que mudas ideais para a arborização urbana deverão apresentar entre outras características, tronco retilíneo.

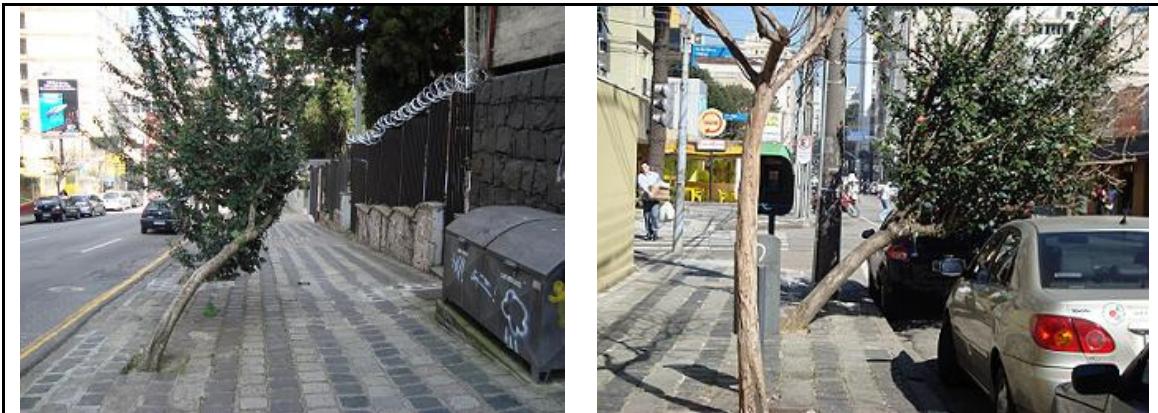
A falta da conformidade no fuste (tortuosidade) pode ser proveniente da falta de manejo, problemas na condução e tutoramento da planta em estágio de muda, ou ainda, a proximidade das construções às árvores. A tortuosidade pode tanto afetar o acesso aos pedestres como também para os veículos, como pode ser observado na figura 3. O caso da acentuada tortuosidade do Hibisco também está associado à estrutura do caule que possui

bastante flexibilidade. Além disso, a referida espécie é inapropriada para as ruas porque não é uma espécie arbórea e sim arbustiva.

FIGURA 3. Exemplos de tortuosidade em *Hibiscus rosa-sinensis* L. nas calçadas do Centro de Curitiba-PR.

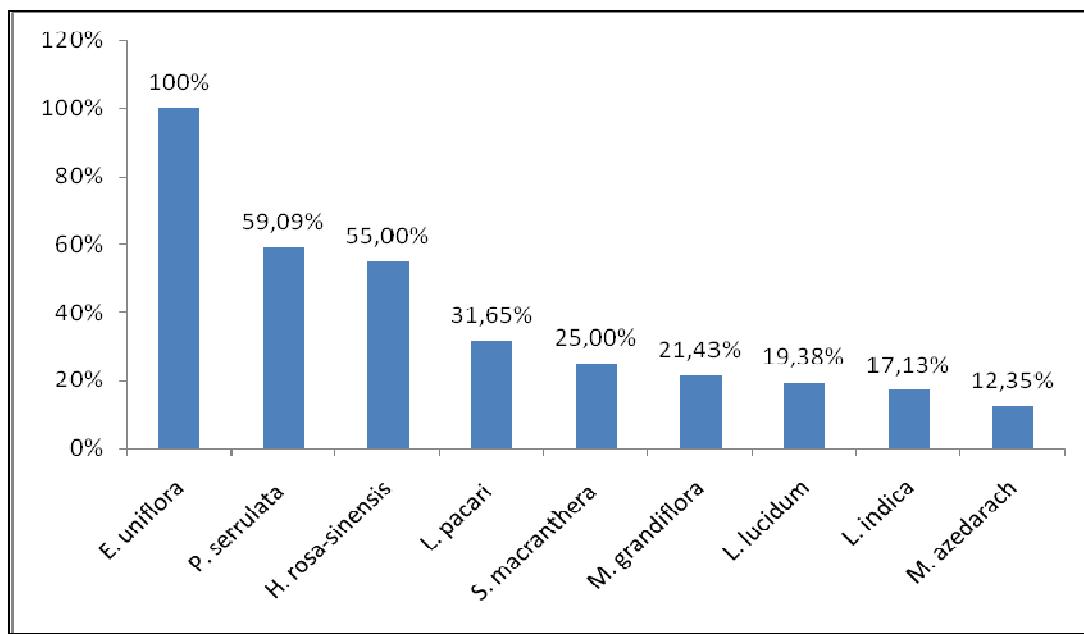
Das árvores levantadas, 18,8% apresentaram uma altura de bifurcação abaixo de 1,80m. A altura de bifurcação também conhecida pelo ponto de inversão morfológica representa um problema com relação à permissividade ao trânsito livre entre os pedestres, principalmente aqueles de mobilidade reduzida. De acordo com Biondi e Althaus (2005) para que a árvore tenha maior adequação nas calçadas, sem transtornos com os pedestres, é necessário que tenha o tronco livre de ramificações até a altura de 1,80m.

FIGURA 4. Freqüência da altura de bifurcação por espécies encontradas na arborização viária do centro de Curitiba-PR.

Na figura 04, pode-se verificar que os indivíduos da espécie *E. uniflora* tiveram sua totalidade fora do padrão estabelecido. Assim como a *Prunus serrulata*, *H. rosa-sinensis*, *L. pacari* e *Senna macranthera*, representaram maiores freqüências indesejáveis para altura de bifurcação. No entanto, espécies como *S. romanzoffiana*, *A. colubrina* e *C. ferrea* não apresentaram problema para esta variável.

Para que seja efetivo o planejamento da arborização nas ruas deve-se evitar o plantio de mudas com altura de bifurcação abaixo de 1,80 m., a fim de evitar futuros transtornos aos transeuntes com as árvores adultas.

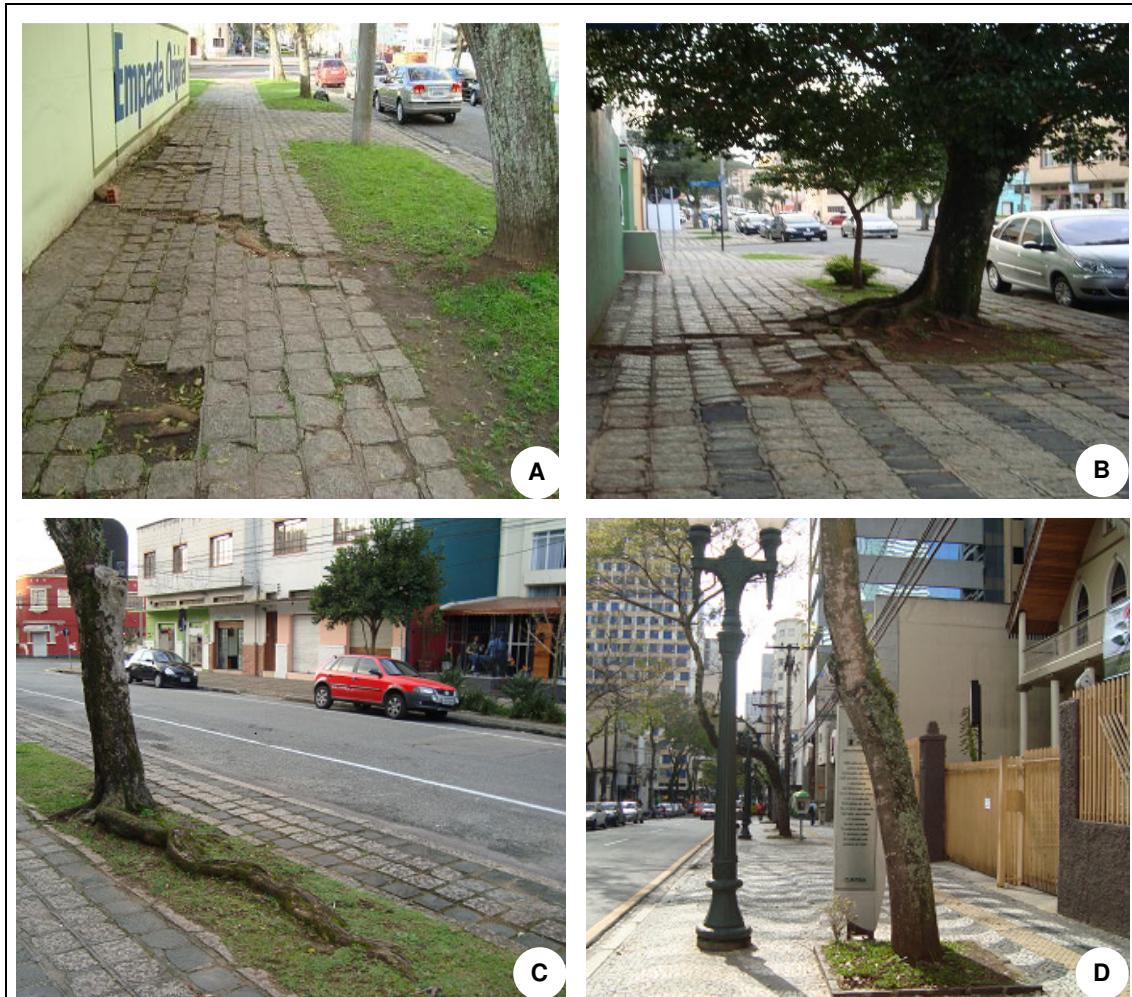
A destruição de calçadas por interferência das raízes faz parte do elenco de problemas que dificultam a acessibilidade nos centros urbanos. A figura 5 mostra exemplos referentes à condição de raízes que foram avaliadas sob três categorias, sendo: R1 – raízes superficiais no passeio (Figura 5A e 5B); R2 – raízes superficiais no canteiro (Figura 5C) e R3 – raízes subterrâneas (Figura 5D).

FIGURA 5. Exemplos do desenvolvimento de raiz na arborização de ruas no centro de Curitiba-PR. A e B: Raízes do tipo R1. C: Raiz do tipo R2. D: Raiz do tipo R3.

As espécies classificadas como R2 (Figura 5C) podem apresentar raízes superficiais e não configurar problemas para acessibilidade, pois, a área do canteiro permite o desenvolvimento radicular.

Segundo Biondi e Althaus (2005) o ideal para as calçadas é o uso de espécie com raiz pivotante para evitar rachaduras nas calçadas e construções. Desse modo, as raízes que não impedem a fluência do trânsito de pedestres são consideradas as do tipo R1 e R2.

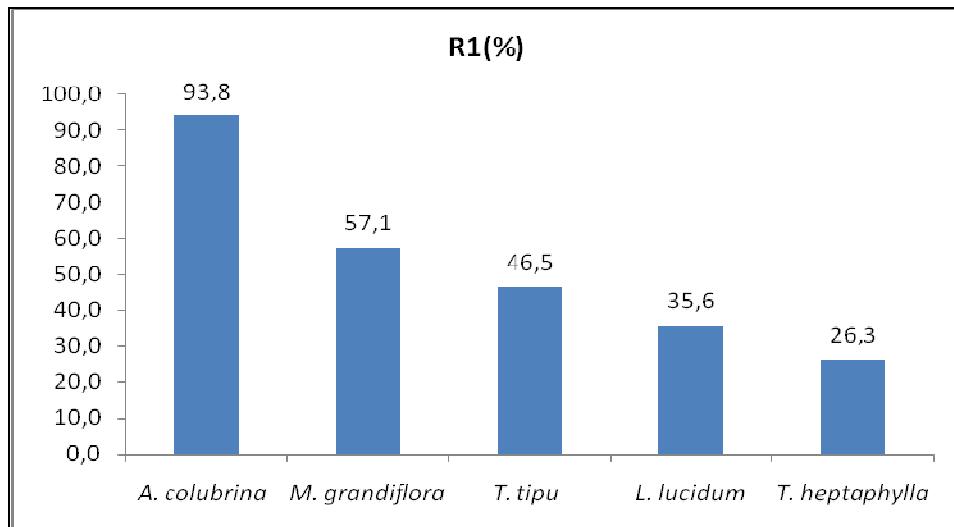
Nota-se que as espécies que apresentaram maior percentual de raízes com o Tipo R1 relativos ao afloramento de raízes no passeio foram: *A. colubrina*, *M. grandiflora*, *T. tipu*, *L. lucidum* e *T. heptaphylla*, de acordo com a figura 6.

FIGURA 6. Espécies que apresentam maior freqüência da condição de raiz do tipo R1 (raízes superficiais no passeio) no centro de Curitiba - PR.

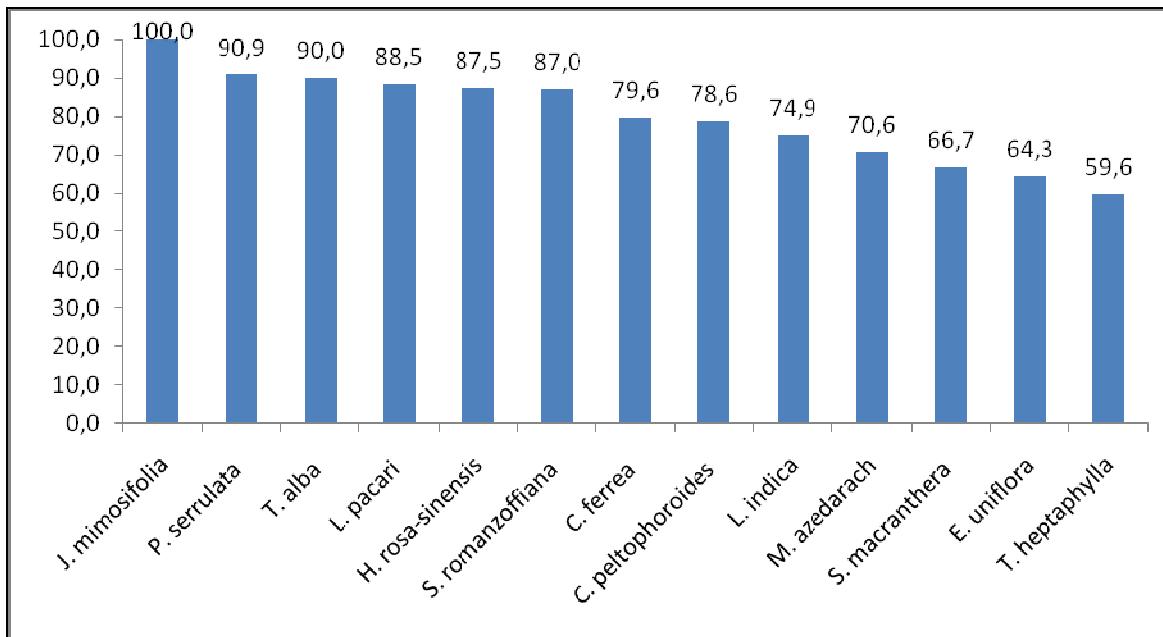
O percentual das espécies que apresentaram raízes subterrâneas, ou seja, que indicaram condições adequadas do sistema radicular segundo a literatura são mostrados na figura 07.

FIGURA 7. Espécies que apresentaram mais de 50% de raiz do tipo R3 (raízes subterrâneas), na arborização de ruas do centro de Curitiba - PR.

*J. mimosifolia* obteve 100% dos seus indivíduos sem raízes superficiais, minimizando problemas em relação à acessibilidade. *P. serrulata* e *T. alba*, apresentaram cerca de 90% de cada um dos seus indivíduos sem problemas com raízes.
