DIAGNÓSTICO QUALI-QUANTITATIVO DA ARBORIZAÇÃO VIÁRIA DE NOVA ESPERANÇA, PARANÁ, BRASIL

QUALITATIVE AND QUANTITATIVE DIAGNOSIS OF THE URBAN ARBORIZATION IN NOVA ESPERANÇA, PARANÁ, BRAZIL.

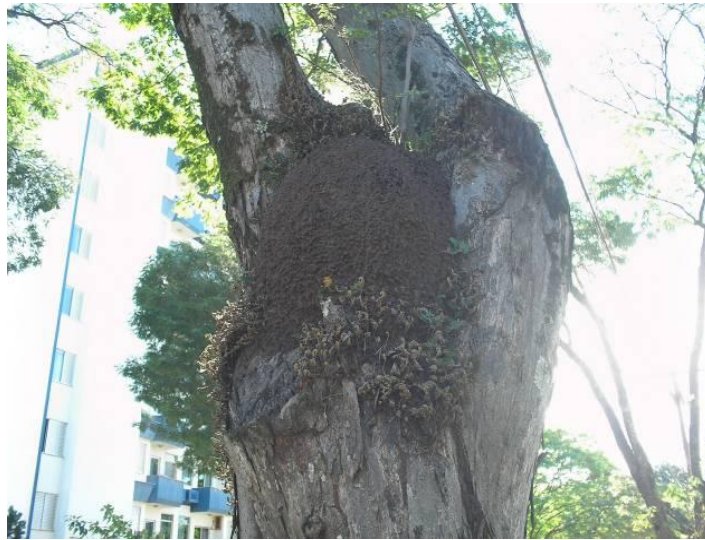
seus vestígios e presença. Esses foram verificados por meio da visualização de caminhos, ninhos arborícolas e galerias (Figura 1).

Figura 1. Árvore comprometida por ataque de cupim

Figure 1. Damaged tree due to termite attack

O estudo realizado considerou a presença ou vestígios de cupins como um bioindicador negativo de qualidade, ou seja, as árvores nas quais se detectaram cupins foram enquadradas em condições de possibilidade de recuperação ou, em casos mais graves, erradicação. Foram diagnosticadas 350 árvores com a presença ou vestígios de cupins, isso corresponde a 25% do total dos problemas encontrados no tronco das árvores. Em 80% dos casos, a espécie mais atingida foi a sibipiruna (*Caesalpinia peltophoroides*). Em zonas mais antigas ou centrais, a frequência de cupins se mostrou mais elevada devido, principalmente, à idade mais avançada das árvores.

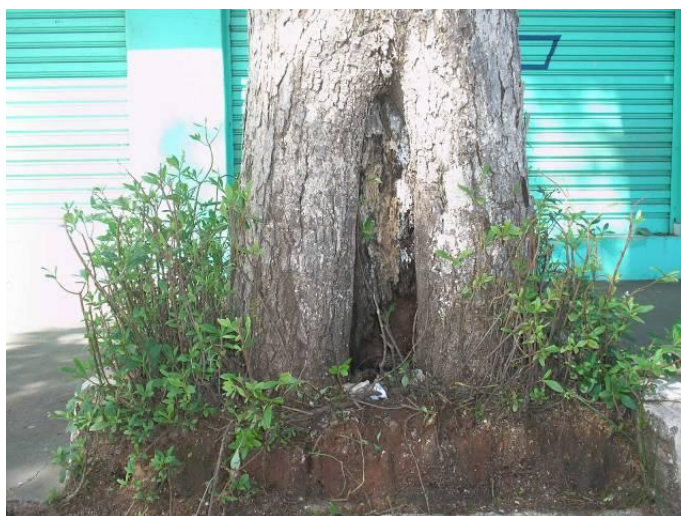
Assim como acontece com os cupins, a incidência de fungos funciona como um bioindicador da qualidade da árvore, pois a presença de fungos indica deterioração da madeira do interior. Foi observada a presença de fungos no tronco e na copa. Árvores ocadas (Figura 2), com cupim e/ou com podridão se apresentam de difícil possibilidade de recuperação, podendo, na maioria dos casos, serem erradicadas a médio (2 anos) ou longo prazo (de 3 a 5 anos).

Figura 2. Tronco com infestação de cupim e cancro

Figure 2. Termite infested trunk and chancre

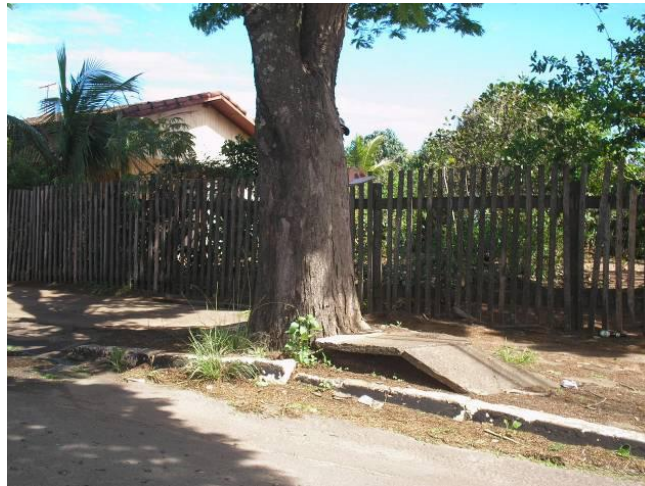
As árvores que não apresentaram danos superficiais totalizam 7.501 indivíduos. Árvores que apresentaram o sistema radicular de forma superficial não ocorrendo danificação de calçadas, meio-fio e vias de trânsito correspondem a 314 indivíduos. Já as árvores que apresentaram o sistema radicular superficial com rachaduras nas calçadas, meio-fio ou vias de trânsito correspondem a 1023 indivíduos. As espécies que mais se inserem nestes casos são sibipirunas, sete copas, flamboyant e fícus (Figura 3). As árvores com sistema radicular comprometido com risco de tombamento corresponderam a 70 indivíduos.

Figura 3. Vista parcial de sistema radicular superficial destruindo vias de passeio

Figure 3. Partial view of the superficial radicular system destroying walking ways

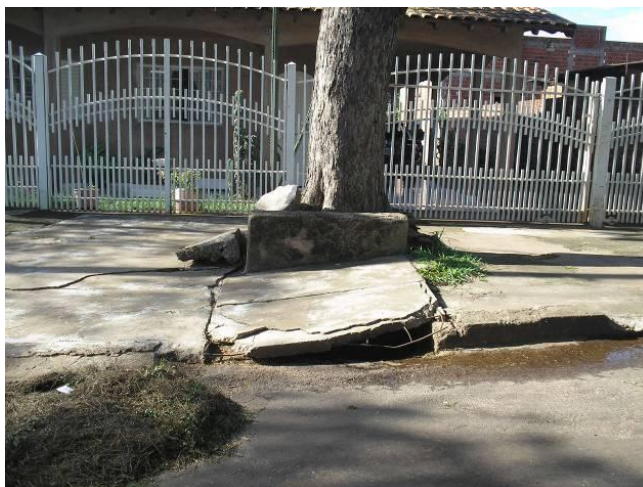
Árvores localizadas próximo ao muro ou ao meio fio representaram 150 indivíduos. As que estão atrapalhando o trânsito de pedestre, ou seja, estão de alguma forma interferindo na passagem de pessoas somaram um total de 68. Os indivíduos que estão atrapalhando placas de trânsito, sinalização, garagem, rampas, e infraestrutura geral, como bueiros (Figura 4) totalizaram 78 árvores. Já as que estão localizadas próximas às esquinas, atrapalhando o tráfego de veículos, somaram 17 indivíduos.

Figura 4. Vista parcial de sistema radicular superficial destruindo vias de passeio

Figure 4. Partial view of superficial radicular system destroying walking ways

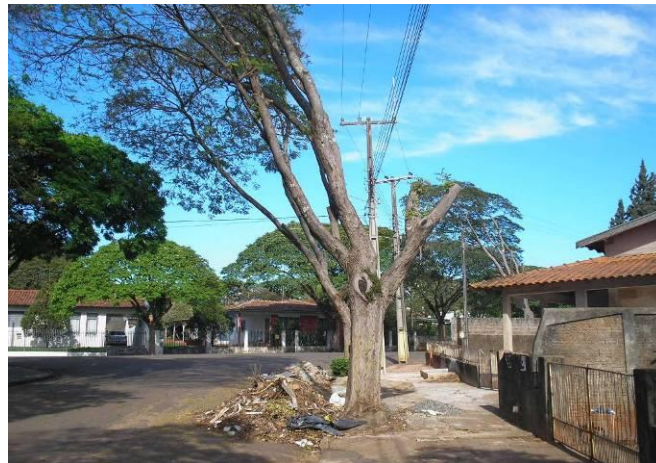
Foi avaliada a qualidade da execução das podas e em muitos casos verificou-se copa danificada e galhos pendendo para um dos lados (Figura 5). Segundo Balensieder e Wiecheteck (1987) as podas drásticas são muito antieconômicas, sendo que após sua execução ocorre uma brotação epicórmica nas proximidades do corte e os novos ramos tendem a uma posição ascendente.

O maior responsável pela má execução desse serviço é a empresa responsável pelo abastecimento de energia elétrica na cidade, que realizou as podas fora de um padrão técnico, dificultado, principalmente, pela rede convencional, que exige podas drásticas, pois o contato dos galhos com o condutor nu pode provocar desligamento da rede (Sardeto, 1999 apud Velasco, 2006) Um exemplo para correção deste problema vem da cidade de

Figura 5. Poda drástica executada na espécie Sibipiruna

Figure 5. Drastic pruning performed on Sibipiruna species

Maringá, estado do Paraná. Neste município, a prefeitura municipal, com apoio da companhia de abastecimento de energia elétrica e empresas privadas, realizou a implantação da rede compactada protegida em 98% da cidade (RECCO, 2005).

A implantação da rede compactada tem um custo relativamente igual à rede convencional. Isso foi demonstrado por Velasco *et al.* (2006), onde concluiu que os custos de implantação da rede convencional variou de R\$ 54.188,39 a R\$ 67.571,43. O custo de implantação de rede compacta (primária e secundária) foi, em média, R\$ 62.215,99. O autor afirma que “a rede compacta já é totalmente viável, principalmente por ter custo de implantação praticamente igual à rede convencional e ter custo de manutenção 80% menor”.

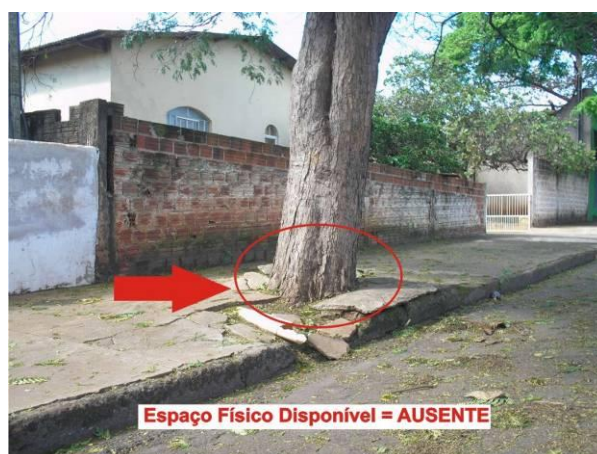
O espaço físico disponível (Figura 6) para o plantio da árvore, na maioria dos casos, é relativamente pequeno, assim o sistema radicular destrói as vias de passeio de pedestres (calçadas) e em alguns casos o meio fio e as vias de trânsito.

Figura 6. Espaço físico disponível ausente

Figure 6. Absent available physical space

Na arborização viária, o porte das árvores deve estar em sintonia com o espaço disponível. Árvores de menor porte deverão ser plantadas em ruas mais estreitas, as de porte mediano a grande em ruas largas ou em avenidas providas de canteiros centrais. Considerando a presença de outros elementos que compõem a infraestrutura urbana, destaca-se que é de suma importância a escolha correta das espécies arbóreas a serem implantadas no perímetro urbano. Além disso, deve-se efetuar o plantio correto, preparando a cova consoante com o sistema radicular, assim como distância segura às valas de canalização (SAMPAIO, 2006).

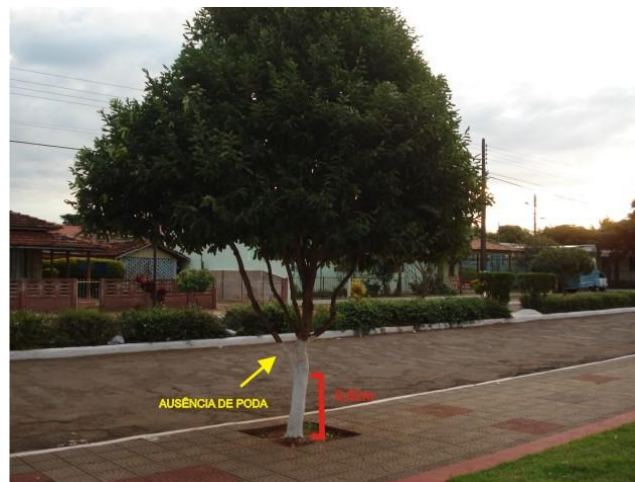
O oiti é uma árvore muito utilizada nos novos loteamentos. Esta espécie pode atingir altura entre 8 e 15 metros, sendo uma árvore muito utilizada na arborização urbana e viária, devido, principalmente, à copa frondosa. Todavia, ela requer cuidados especiais, principalmente nos aspectos de poda. Devem-se podar os galhos que estão ligados ao tronco até 1,60m / 1,80m. Assim, as árvores irão se desenvolver sem comprometer a passagem de pedestres e veículos. A Figura 7 traz um exemplo de ausência da poda de formação e a Figura 8 traz o modelo de uma poda de formação executada corretamente.

Figura 7. Poda de formação mal conduzida em espécie oiti

Figure 7. Mismanaged formation pruning on the oiti species

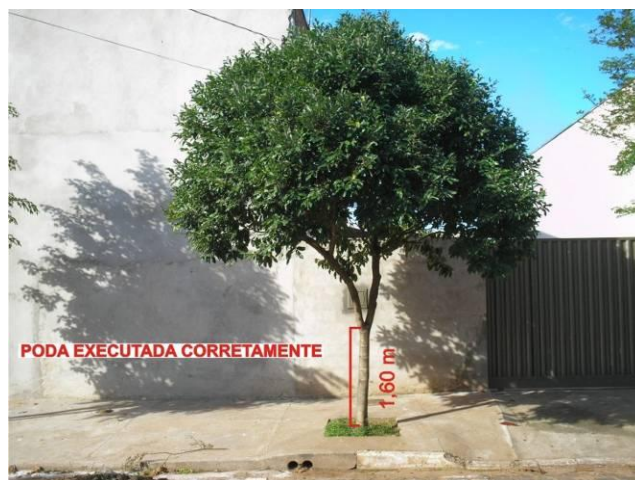
Figura 8. Poda de formação executada corretamente em espécie oiti

Figure 8. Correctly managed formation pruning on the oiti species
