# ANÁLISE QUALI-QUANTITATIVA DA ARBORIZAÇÃO DA AVENIDA GETÚLIO VARGAS EM FORMOSA DO RIO PRETO, BAHIA

## QUALI-QUANTITATIVE EVALUATION OF GETÚLIO VARGAS AVENUE'S AFFORESTATION IN FORMOSA DO RIO PRETO, BAHIA

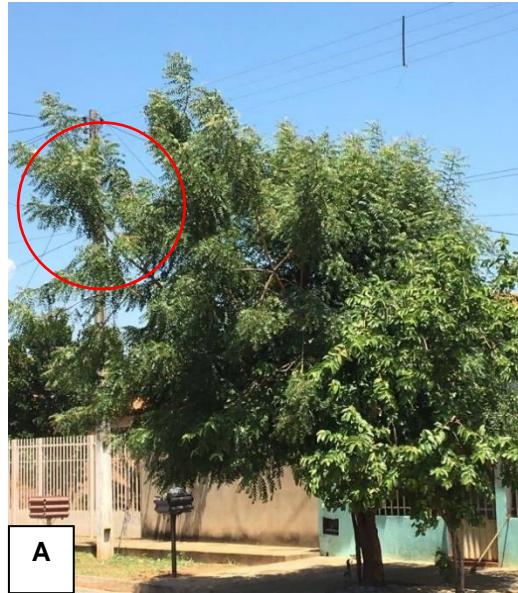
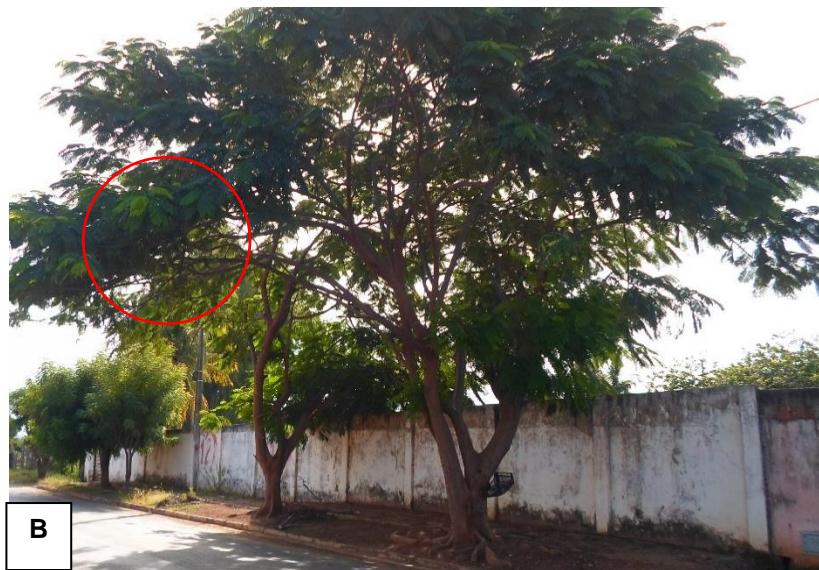
Quanto aos conflitos com a iluminação pública, foi perceptível que a maioria das árvores, 62,2%, interferem no cone de iluminação, deixando sombras a noite. Este problema é ocasionado principalmente pela incompatibilidade da copa da árvore ao local de implantação, além da falta de podas de manutenção (Figura 2).

Figura 2. Interferência na iluminação pública pela copa de árvores. (A) *Azadirachta indica*. (B) *Delonix regia*

As árvores devem manter um certo distanciamento em relação a posição dos postes de rede elétrica, para evitar-se a obstrução da iluminação pública. As distâncias entre árvores podem variar de acordo ao seu porte, sendo assim o recomendável é para pequeno porte 4m, médio porte 6m e grande porte 8m, já quanto a distância da árvore ao poste, recomenda-se 4m de distância (MARTINELLI, 2015). Na área de estudo, a distância entre árvores maior encontrada foi de 73m e a menor distância foi 5 cm (Figura 3 B), a média da distância das árvores ao poste é 10,41m.

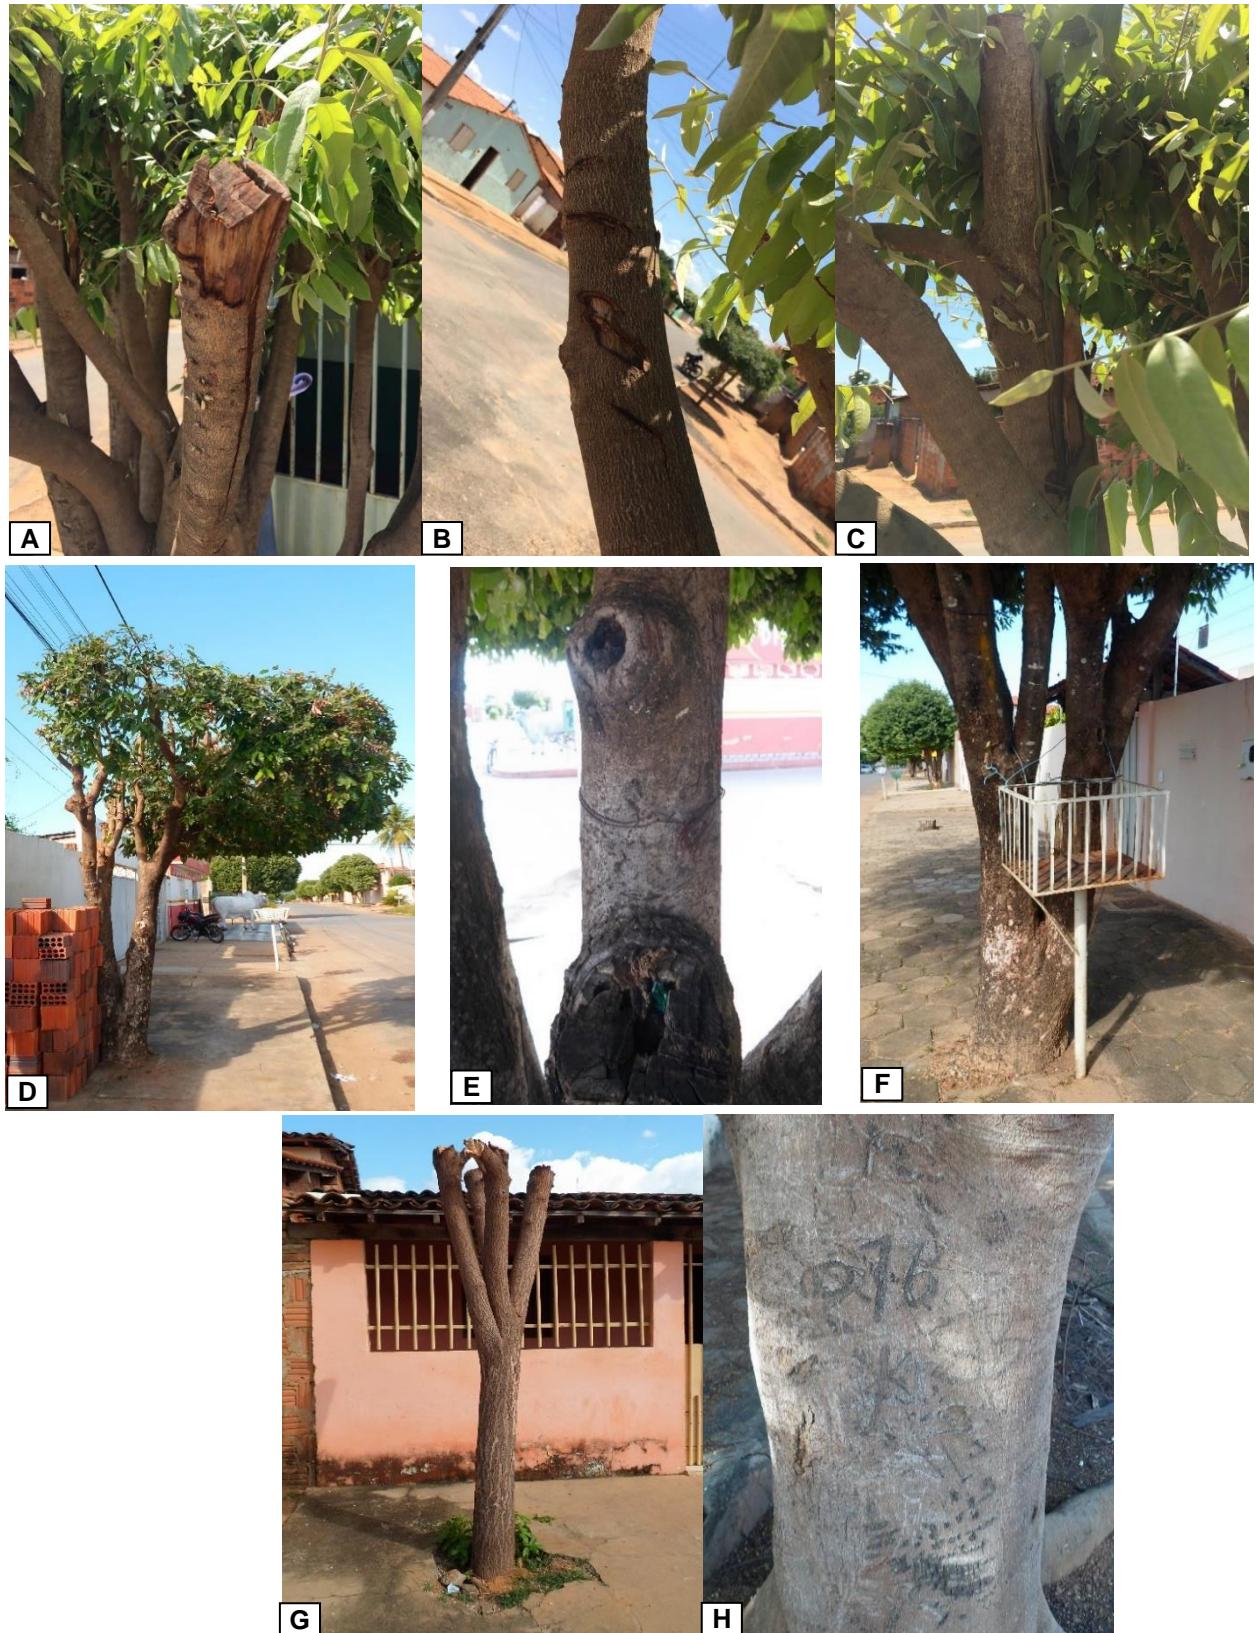
Quanto às injúrias mecânicas, foram identificadas algumas injúrias severas, como podas malfeitas e ferimentos superficiais (Figura 5). Esses fatores podem ocasionar problemas ao indivíduo na maneira em que prejudica sua saúde, favorecendo a infestação de insetos e prejudicando a fitossanidade. As injúrias mecânicas podem ser ocasionadas por atos de vandalismo, ou por ações naturais, como quebra de galhos devido as chuvas intensas ou pela própria força dos ventos (SANTOS et al., 2015). Não foram identificadas injúrias relacionadas a fenômenos naturais, somente a atos de vandalismo e principalmente podas mal executadas, inclusive podas drásticas (Figura 6), além da presença de arames, cordas e fios amarrados aos troncos, desenhos nos caules feitos com objetos perfurantes e descascamento provocados por objetos cortantes (facões e/ou facas).

Figura 5. Injúrias mecânicas identificadas nas árvores. (A - F) *Licania tomentosa*. (G) *Azadirachta indica*. (H) *Delonix regia*
