Turismo de inclusão social: as condições de acessibilidade no Parque das Nações Indígenas, Campo Grande – MS (Brasil)

Tourism of social inclusion: the accessibility conditions in the Parque das Nações Indígenas, Campo Grande - MS (Brazil)

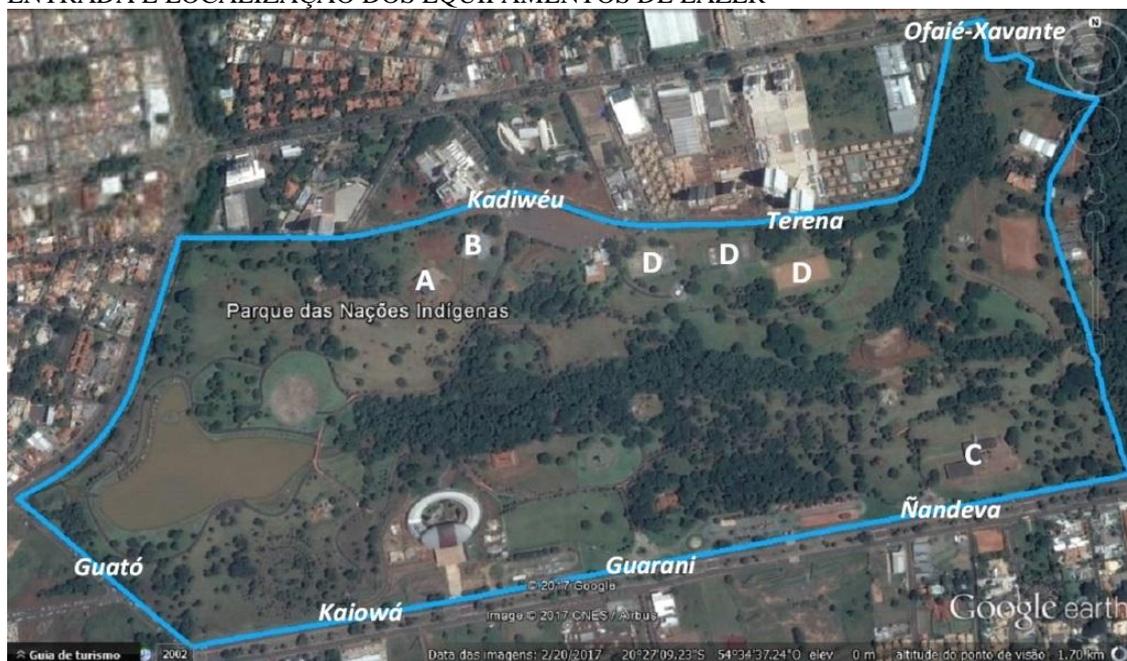
FIGURA 1 - DELIMITAÇÃO DA ÁREA DO PARQUE DAS NAÇÕES INDÍGENAS, PORTÕES DE ENTRADA E LOCALIZAÇÃO DOS EQUIPAMENTOS DE LAZER

LEGENDA: A) Teatro de Arena e Concha Acústica Helena Meirelles; B) Museu de Arte Contemporânea de Mato Grosso do Sul; C) Museu das Culturas Dom Bosco; D) Pista de skate, quadras poliesportivas, quadra de areia.

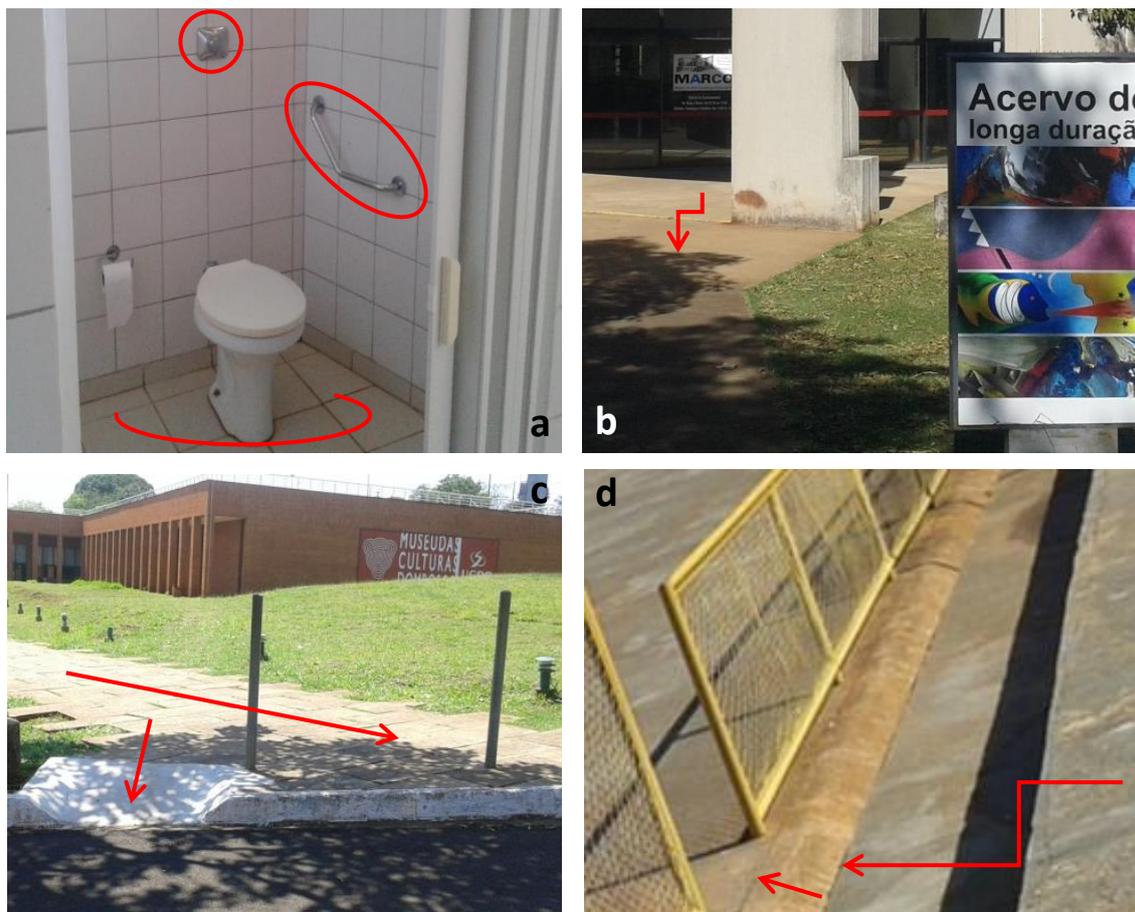
FIGURA 2 - ELEMENTOS EM DESACORDO COM A ABNT NBR 9050/2015

No subsolo da arquibancada da Concha Acústica, havia três camarins e sanitários adaptados para pessoas com deficiência. No palco, o acesso podia ser feito por escadas com corrimão unilateral e não havia sinalização nos degraus. O acesso aos sanitários era possível por rampas fora da angulação correta, causando um trajeto conturbado. Os sanitários não estavam de acordo com as recomendações da ABNT NBR 9050/2015, o espaço do *box* não permitia o giro de 360°, barras de apoio estavam em posição incorreta e o acionamento de descarga deveria estar a uma altura máxima de um metro e preferencialmente deveria ocorrer por sensores eletrônicos ou dispositivos equivalentes, como por exemplo, alavancas (FIGURA 2a).

O acesso à entrada principal do MARCO apresentava um desnível superior a 5 mm, dificultando a rota acessível (FIGURA 2b). No acesso para o MCDB, havia rampa para o acesso, porém não estava centralizada em relação à calçada (FIGURA 2c). No setor recreativo e poliesportivo, não havia acesso pavimentado até as quadras e o trajeto era sobre a vegetação. Além disso, ocorria diferença de nível entre o acesso e o piso das quadras. Ao redor delas, ainda existiam valas que coletavam água da chuva, gerando mais dificuldade no acesso (FIGURA 2d).

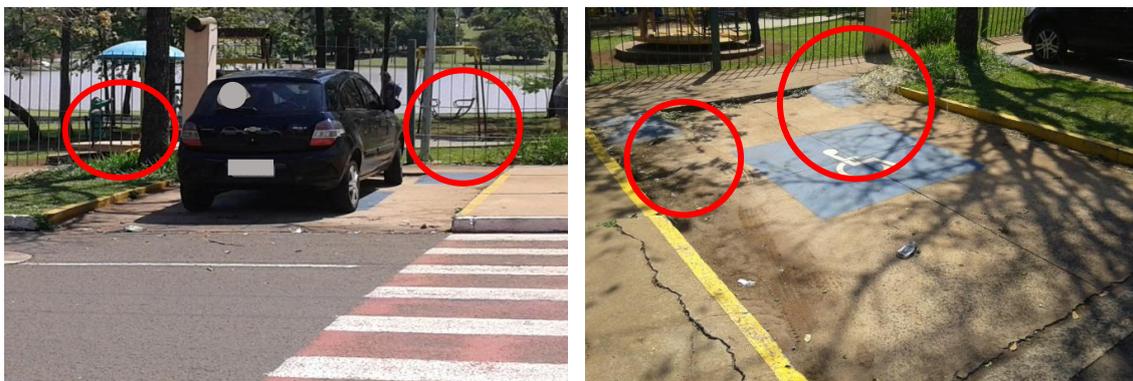
FIGURA 3 - VAGA ESPECIAL EM DESENHO E DIMENSÃO DIFERENTE DAS RECOMENDAÇÕES

No Parque das Nações Indígenas as vagas especiais somavam 8% em relação ao total, acima do que é recomendado, no entanto, pôde-se constatar que as vagas especiais não estavam distribuídas em todos os portões de acessos ao parque, os portões *Ofaié-Xavante*, *Terena* e *Kadiwéu* não apresentavam nenhum tipo de estacionamento. Percebeu-se que houve apenas a sinalização dessas vagas, sem a preocupação de estarem de acordo com as especificações do desenho e dimensões de área, como exemplo não havia o espaço adicional de circulação entre as vagas (FIGURA 3).

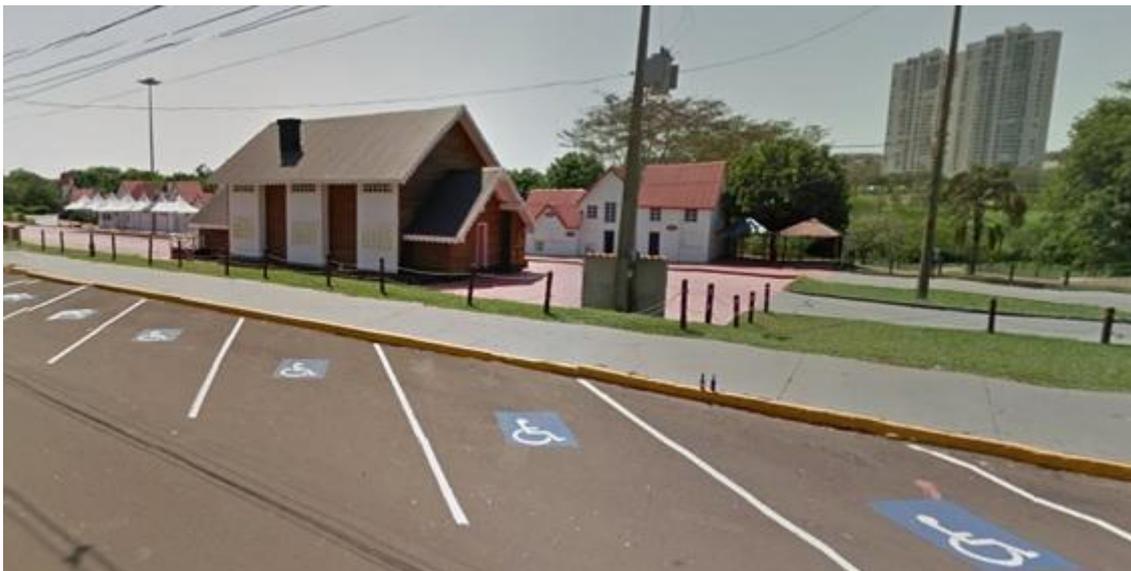
FIGURA 4 - VAGAS ESPECIAIS DE ESTACIONAMENTO

No portão *Guarani*, as vagas especiais ficavam próximas ao espaço temático onde estava montada a ‘Cidade do Natal’. A distância entre a vaga especial até a entrada do Parque era superior a 50 metros, além de também não haver espaço adicional de circulação (FIGURA 4).
