IDENTIFICAÇÃO DE ANOMALIAS EM BARRAGENS DE FUNDAÇÕES ARENÍTICAS: ESTUDO COMPARATIVO ENTRE AS BARRAGENS DOS PORCOS (BREJO SANTO– CE) E JABURU I (UBAJARA–CE)

Resumo: Tendo como objetivo realizar uma análise, sob a ótica geológica e geotécnica, de fundações em arenito nas barragens Porcos (Brejo Santo) e Jaburu I (Ubajara/Tianguá), ambas localizadas no estado do Ceará. A análise baseia-se em documentos técnicos, fontes públicas especializadas (SRH/CE, COGERH, ANA/PNSB) e literatura científica, abordando o contexto geológico regional, o histórico de anomalias geotécnicas, as intervenções executadas e o marco regulatório vigente (Leis nº 12.334/2010 e nº 14.066/2020). Mapas temáticos e seções esquemáticas subsidiam a discussão sobre os mecanismos de percolação e os processos de erosão interna em maciços areníticos. Os resultados destacam a importância da instrumentação contínua, manutenção sistemática e gestão integrada de riscos, com recomendações para inspeção, drenagem e tratamento de fundações.

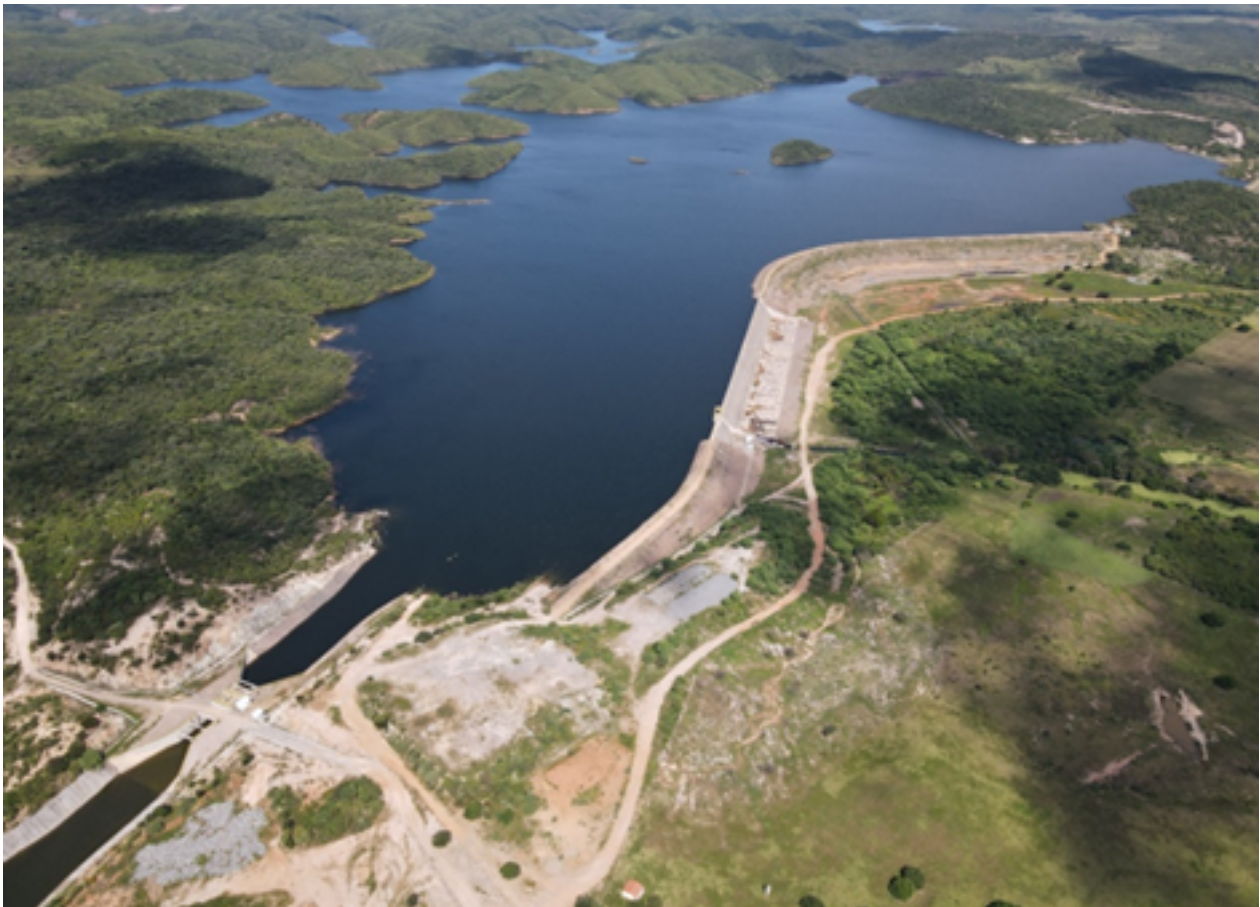
Figura 4. Vista Aérea da Barragem Porcos.
 Fonte: MIDR – Projeto de As Built (2022).

- A Barragem Porcos Localizada em Brejo Santo-CE, a Barragem Porcos integra o Projeto de Integração do Rio São Francisco (PISF). Possui 1.348 m de extensão e altura máxima de 30 m. A fundação em arenito apresentou, já no primeiro ano de operação, surgências e áreas saturadas, indicando percolação.

A Barragem Porcos totalizou 5 anos de operação no ano de 2025, após o primeiro ano em operação, foram identificadas regiões anômalas, associadas à presença de surgências e áreas com saturação excessiva, indicando possíveis processos de percolação na fundação.

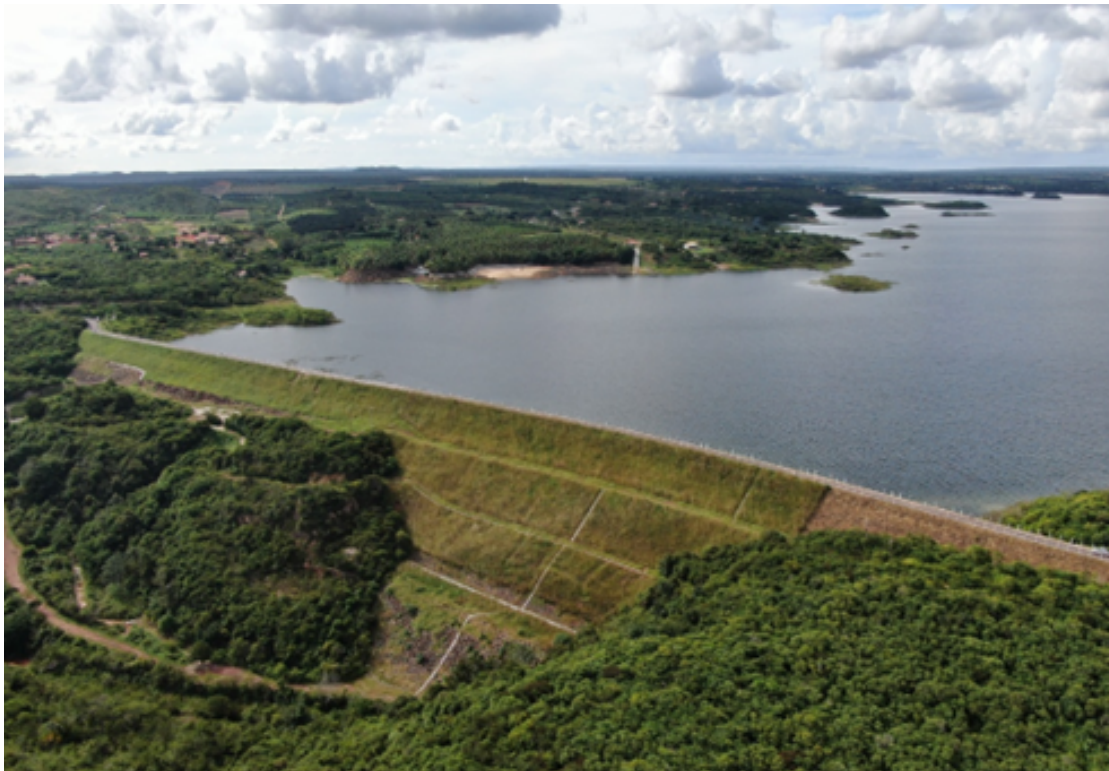
Figura 7. Vista Aérea da Barragem Jaburu I.
Fonte: COGERH (2023).

Situada entre Ubajara e Tianguá-CE, a Barragem Jaburu I possui 770 m de extensão e estrutura em aterro zonado. Desde 1983, foram registradas diversas anomalias, como fissuras, surgências e cavidades.

A primeira ocorrência significativa foi registrada em 1983, quando fissuras e um abatimento de aproximadamente 0,5 m foram identificados no coroamento da estrutura, especificamente na zona do vale principal, após um evento de enchente. Essa ocorrência revelou a fragilidade do maciço e motivou ações corretivas emergenciais.

Entre os anos de 2016 e 2019, observou-se uma redução na frequência das intervenções, com destaque para a sexta intervenção, que consistiu na aplicação de calda de cimento na ombreira esquerda, em resposta à ocorrência de fuga de água. A sétima intervenção, por sua vez, envolveu injeções de calda de cimento e argamassa na região a jusante da barragem, visando reforçar a impermeabilização e a estabilidade da fundação.
