**ESTABILIDADE DE CANAIS FLUVIAIS EM TORNO DE PONTES E BUEIROS NA BACIA HIDROGRÁFICA DO  
PARANÁ III, OESTE DO PARANÁ**

*EVALUATION OF THE CHANNEL STABILITY IN BRIDGES AND CULVERTS IN PARANÁ III WATERSHED,  
WESTERN PARANÁ STATE, BRAZIL*

Leandro Neri Bortoluzzi<sup>1</sup>, Oscar Vicente Quinonez Fernandez<sup>2</sup>

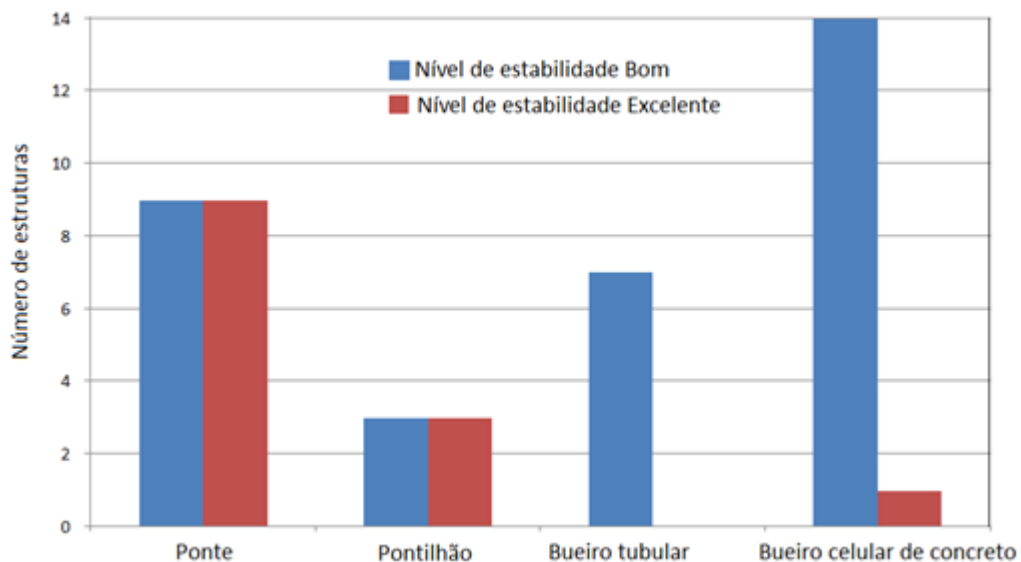
maiores do que nos bueiros celulares (WARREN Jr.; PARDEW, 1998). No presente estudo, esta conclusão é corroborada pela inexistência de níveis Excelente nos bueiros tubulares vistoriados (Figura 5) e a constatação de que os dispositivos com menores índices de estabilidades são bueiros tubulares como os dispositivos de número 10, 16 e 45 (ver Quadros 4 e 5) que somam 67, 70 e 67 pontos respectivamente. Cabe lembrar que a pontuação do nível Bom para os canais com soleira-depressão, leito plano e dunas varia de 49 pontos (maior estabilidade) a 84 pontos (menor estabilidade) (ver Quadro 3).

**Figura 06** - Comparação entre os níveis de estabilidade de canais fluviais e tipos de estruturas de transposição do talvegue na Bacia do Paraná III
