# FITOSSANIDADE DA FLORESTA URBANA LINEAR DA RUA ANCHIETA EM JUNDIAÍ-SP, BRASIL

## PHYTOSANITARY CONDITION OF THE LINEAR URBAN FOREST FROM ANCHIETA STREET IN JUNDIAÍ-SP, BRAZIL

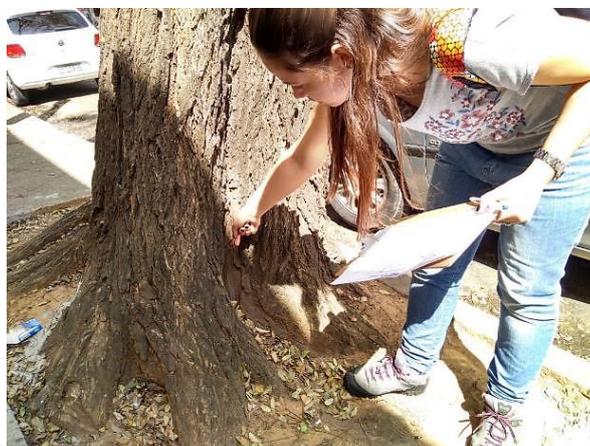
Foi realizada a avaliação das árvores tanto visualmente como através de instrumentos de diagnóstico como trena, marreta e uma haste de metal que era inserida nas cavidades presentes a fim de verificar sua profundidade (Figura 1).

Figura 2. Verificação da profundidade de cavidade presente em indivíduo arbóreo  
Figure 2. Verification of the depth of the cavity present in the arboreal individual

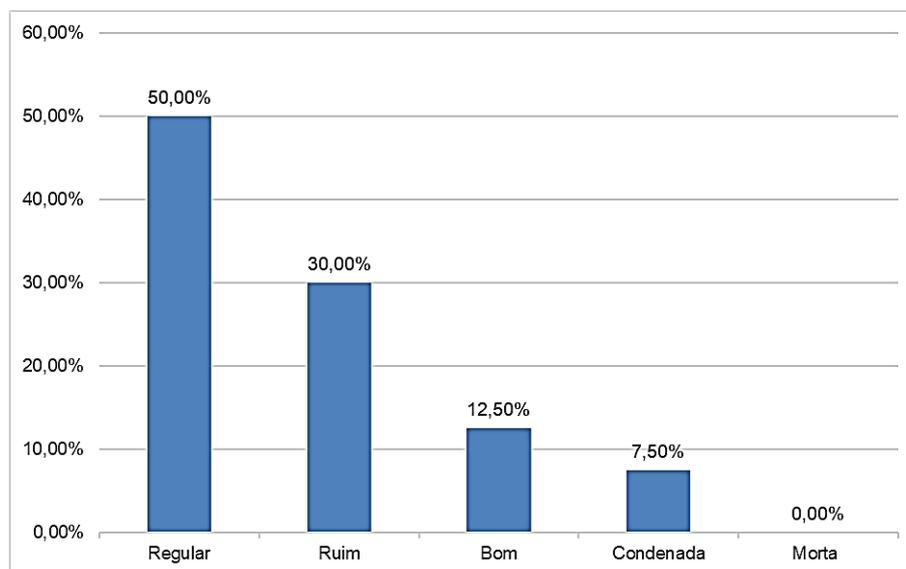
O presente estudo demonstrou ainda que 40 indivíduos (50%) encontram-se em condições regulares de fitossanidade, 24 indivíduos (30%) encontram-se em condições ruins, 10 indivíduos (12,5%) encontram-se em boas condições, 6 indivíduos (7,5%) encontram-se condenados e nenhum indivíduo arbóreo estava morto (Figura 4).

Figura 4. Estado fitossanitário  
Figure 4. Phytosanitary status

Mais da metade dos indivíduos arbóreos da Rua Anchieta (50 indivíduos – 62,5%) encontra-se em condições boas ou regulares de fitossanidade, enquanto 30% encontram-se em condições ruins e 8% estão condenados. Muitas árvores apresentavam problemas bastante severos e visíveis, como cavidades presentes no caule (Figura 5), insetos e plantas parasitas.

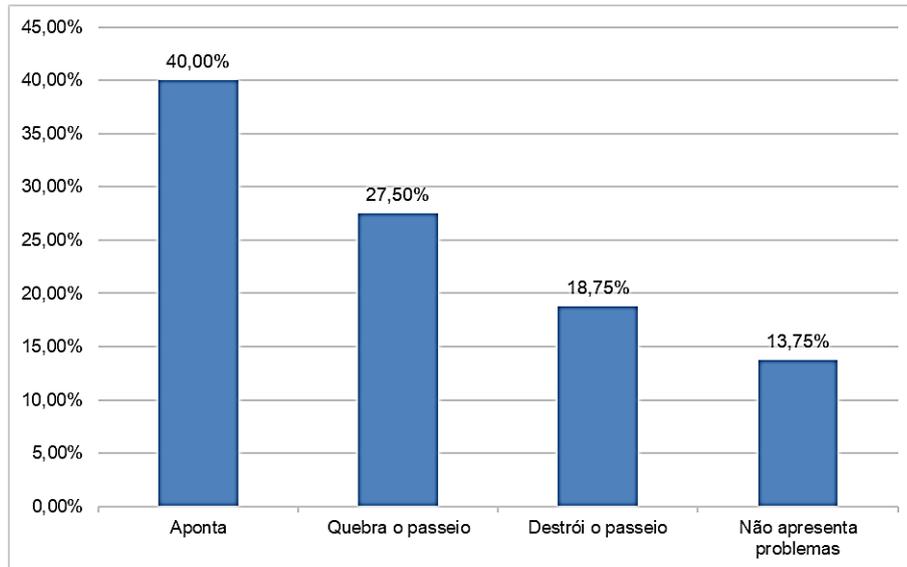
Das árvores analisadas, 32 (40%) apresentam raízes apontando, 22 (27,5%) quebram a calçada, 15 (18,75%) destroem a calçada e somente 11 (13,75%) não apresentam problemas (Figura 8).

Figura 8. Problemas na raiz  
Figure 8. Root problems

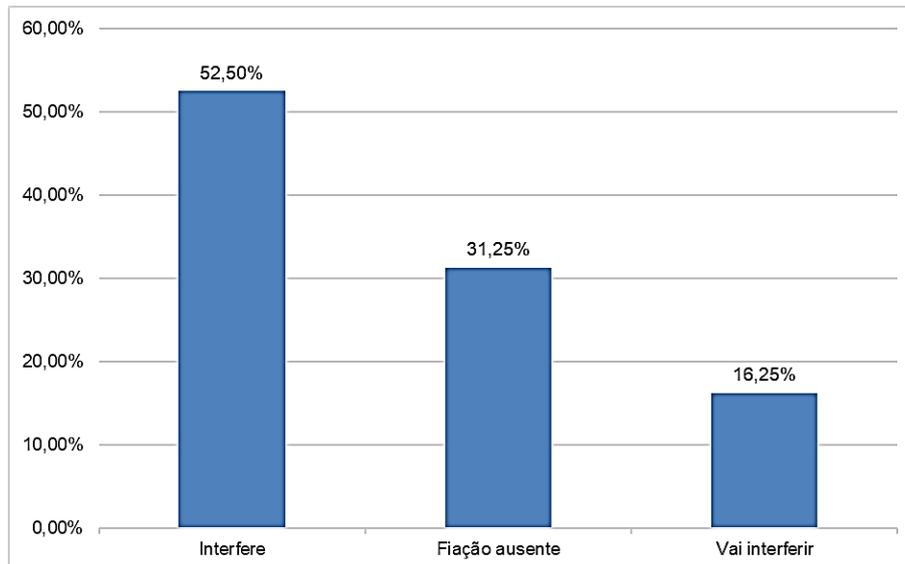
Outro parâmetro analisado neste estudo foi o conflito com a rede elétrica, o qual indicou que a maior parte dos indivíduos arbóreos, especificamente 42 indivíduos (52,5%), estão interferindo na rede elétrica, 13 indivíduos (16,25%) irão interferir futuramente devido ao seu porte e localização e 25 indivíduos (31,25%) não irão interferir, pois estão em locais com ausência de fiação (Figura 10).

Figura 10. Conflito com a fiação  
Figure 10. Conflict with the wiring

O conflito com a rede elétrica foi outro fator problemático identificado no presente estudo. A maior parte dos indivíduos arbóreos interferem ou irão interferir futuramente na rede elétrica devido ao seu porte e localização situada logo abaixo da fiação. Apenas cerca de 1/3 dos indivíduos arbóreos estão em locais com ausência de fiação (Figura 11).

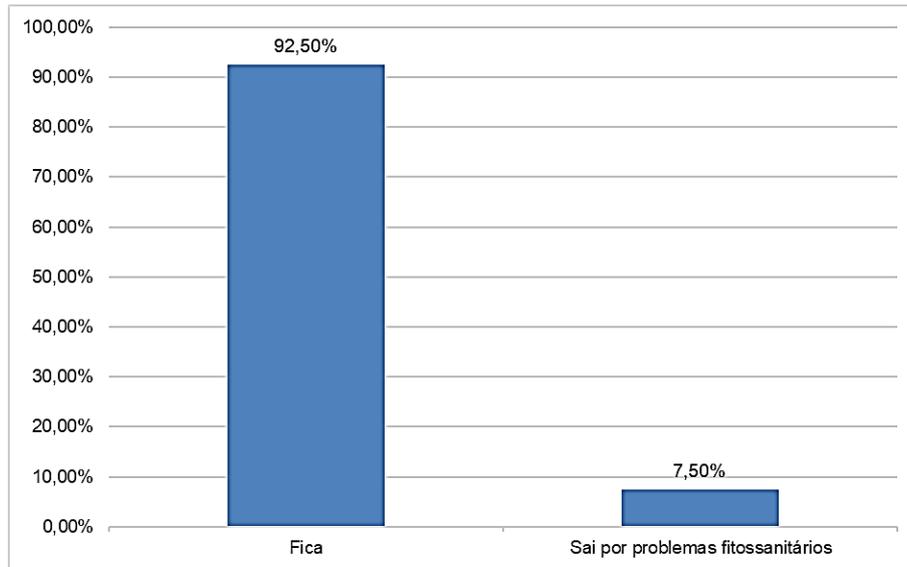
De acordo com os dados coletados, 74 (92,5%) dos indivíduos devem permanecer no local, e 6 dos indivíduos (7,5%) deveriam ser removidos devido a problemas fitossanitários (figura 16).

Figura 16. Resultado da avaliação  
Figure 16. Results of the evaluation

Diante de todos os parâmetros analisados, foi possível avaliar cada indivíduo como um todo, determinando sua atual situação e estabelecendo se deveria ficar no local ou ser retirado e substituído por um novo indivíduo arbóreo. A partir dos dados analisados, foi possível concluir que os indivíduos que estão em condições fitossanitárias ruins necessitam de um monitoramento intensivo (a cada seis meses), e 6 dos 80 indivíduos (8%) que se encontram condenados deveriam ser removidos devido a problemas fitossanitários irreversíveis. Os demais problemas apresentados pelas árvores (conflito com a rede elétrica, problemas na raiz) não caracterizaram a necessidade de remoção destas, já que pequenas intervenções seriam suficientes para minimizar a interferência negativa do indivíduo no local.
