INFLUÊNCIA DA PODA NOS DEFEITOS ESTRUTURAIS DE *Ficus benjamina* NA FLORESTA URBANA DE ITANHAÉM – SÃO PAULO

*INFLUENCE OF PRUNING ON THE STRUCTURAL DEFECTS OF *Ficus benjamina* IN THE URBAN FOREST OF ITANHAÉM -SÃO PAULO*

Tamara Ribeiro Botelho de Carvalho Maria¹, Daniela Biondi², Alexandre Behling³,
Nilton Jose de Sousa⁴

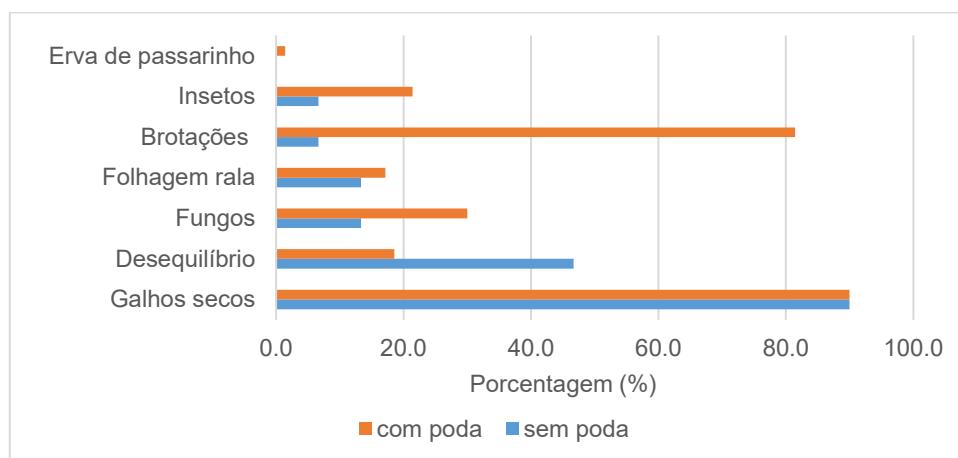
Para as árvores avaliadas nesta pesquisa, o defeito mais frequente na copa foi a presença de galhos secos/mortos, verificado em 90% das árvores com e sem podas (Figura 9). A presença de galhos secos no interior da copa pode ocorrer devido à alta densidade da copa que não permite a entrada de luz nos ramos localizados na parte mais interna da copa, diminuindo a capacidade fotossintética e consequentemente desvitalizando esses galhos, produzindo futuramente uma desrama natural dos galhos secos e mortos (GILMAN, 2012).

Figura 9. Defeitos na copa das árvores de *Ficus benjamina* em porcentagem

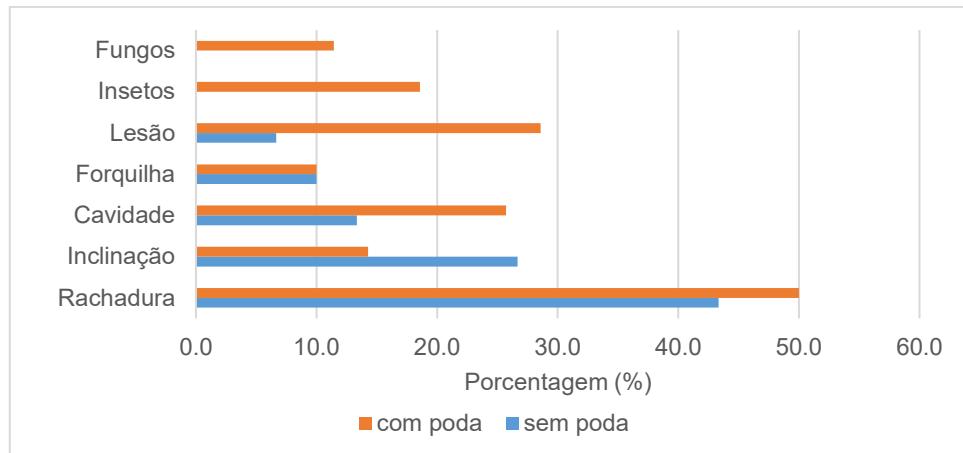
O defeito mais frequente no tronco foram as rachaduras (Figura 11), tanto para as árvores podadas (50%), quanto para as árvores não podadas (43,3%).

Figura 11. Defeitos no tronco das árvores de *Ficus benjamina* em porcentagem
Figure 11. Defects in the trunk of *Ficus benjamina* trees in percentage

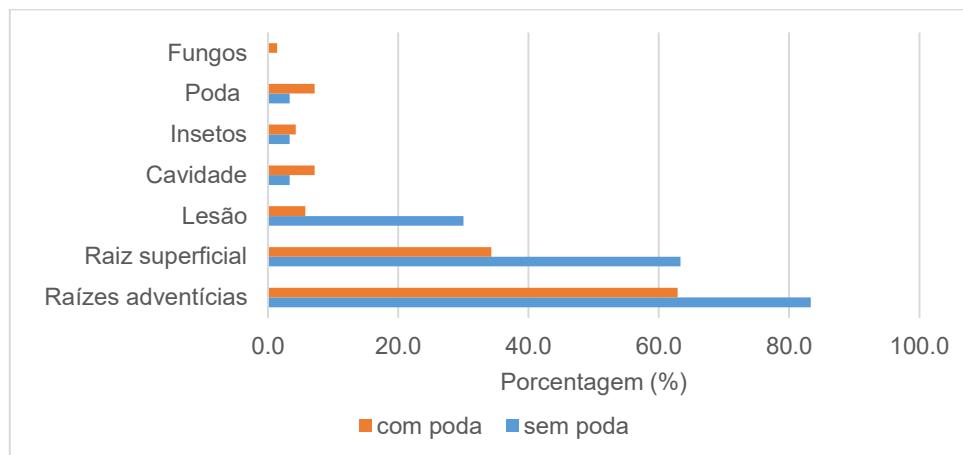
Na avaliação da base e raízes das árvores de *Ficus benjamina*, as raízes adventícias foram o defeito mais frequente para as árvores com e sem poda, seguidos pela formação de fissura no solo (Figura 15).

Figura 15. Defeitos na base do tronco e nas raízes das árvores de *Ficus benjamina* em porcentagem
Figure 15. Defects in the base of the trunk and in the roots of *Ficus benjamina* trees in percentage
