# AVALIAÇÃO DA QUALIDADE DA ARBORIZAÇÃO NO PARQUE DO ATALAIA, MUNICÍPIO DE ESCADA - PERNAMBUCO

## QUALITY OF AFFORESTATION IN THE URBAN PARK OF ATALAIA, MUNICIPALITY OF ESCADA - PE

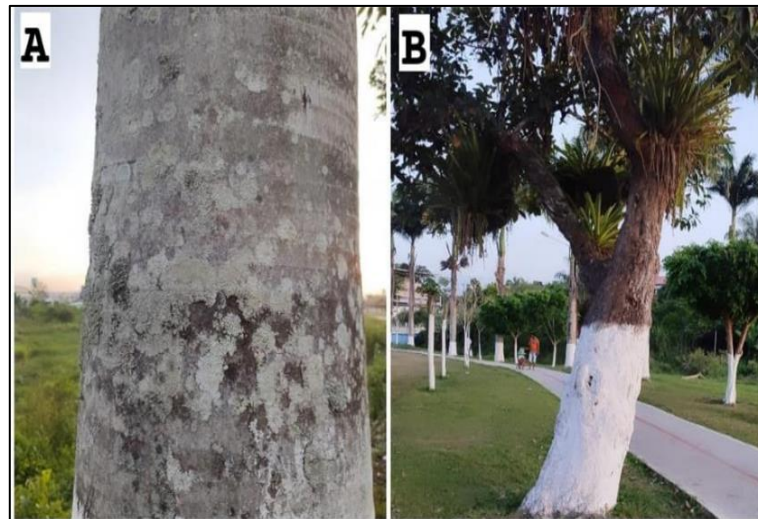
Em relação às interações ecológicas observou-se líquens em 87,65% dos indivíduos arbóreos, musgos em 25,31% e bromélias na espécie *A. heterophyllus* (1,85%) (Figura 5). O percentual encontrado foi superior a análise da arborização da praça Euclides da Cunha, Recife-PE, em que Nóbrega et al. (2018) observaram a presença de líquens em 50,70% dos indivíduos arbóreos.

Figura 5. Interações ecológicas do Parque do Atalaia, Escada – PE. Indivíduo apresentando: A – líquens e musgos em seu caule; B – bromélias em seus galhos.  
 Figure 5. Ecological interactions at Atalaia Park, Escada – PE. A – Lichens and mosses on its stem; B – bromeliads on its branches.
