## Cheias de controvérsias: desagregações entre a natureza, obras e as comunidades no Baixo Mondego (Portugal)

### *Floods of controversies: disaggregation's between nature, works and communities in Lower Mondego (Portugal)*

Noémia Salgado CUNHA<sup>1\*</sup>

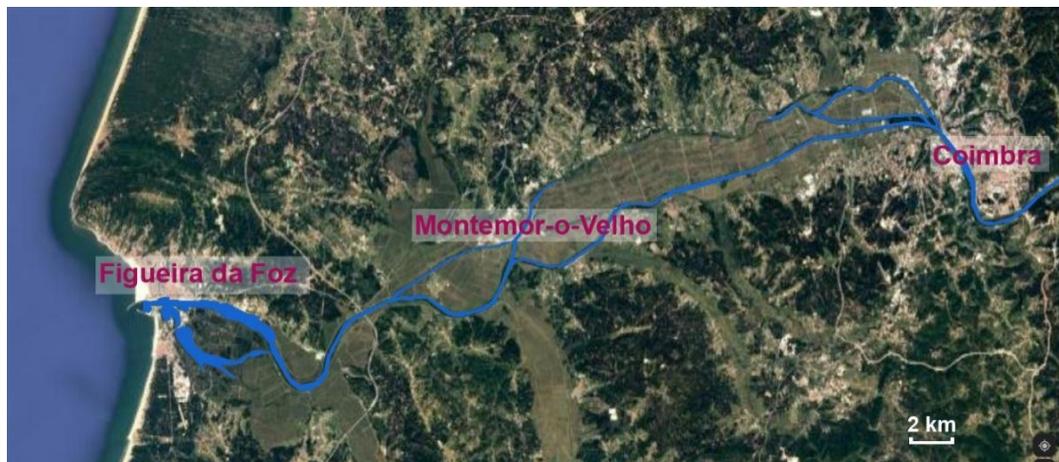
FIGURA 1 – O traçado do rio Mondego no seu trecho inferior (o Baixo Mondego).

Na Figura 1, sobressai o denominador comum do concelho de Coimbra e dos concelhos de Montemor-o-Velho, Soure e Figueira da Foz, igualmente mais afetados por cheias e inundações na região: a sua característica rural. Isso é evidente na planície

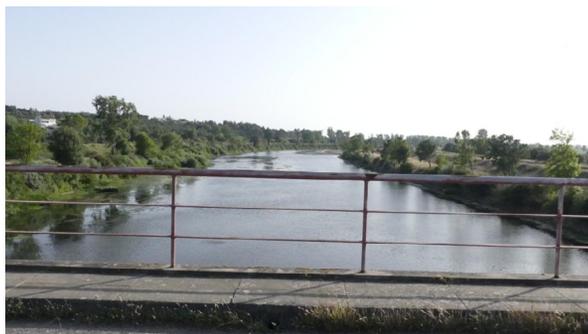
FIGURA 2 – A imposição da retilinearidade artificial do rio Novo sobre o rio Velho.

alidade do rio Velho com a retilinearidade (Figura 2) (Rodrigues, 2018), enquanto a do rio Arunca já lhe explicava os conflitos, ainda que menores (Figura 3).

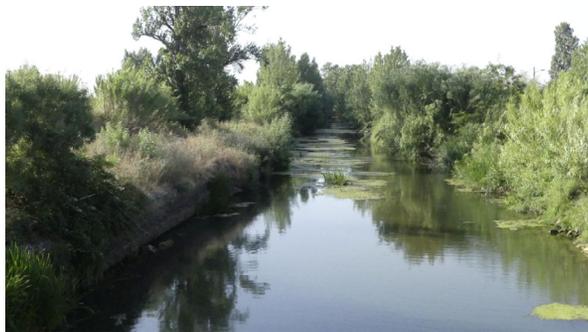
FIGURA 3 – A retilinearidade natural do rio Arunca.

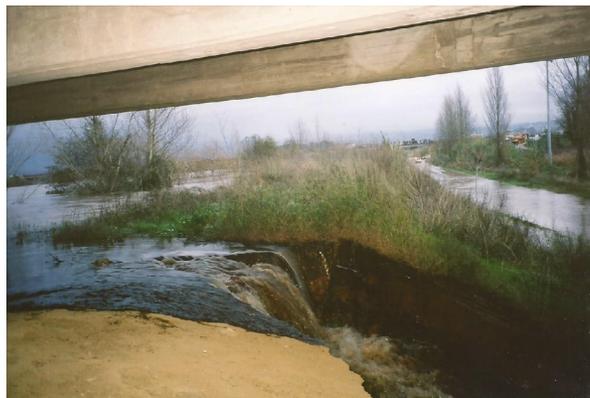
FIGURA 4 – Ruptura do dique na Giralda em 2000/2001.

A sua presença e efeitos mostram-nos como eles são grande parte da causa dos desastres, como podemos vê-lo nas Figuras 4, 5, 6, 7 e 8.

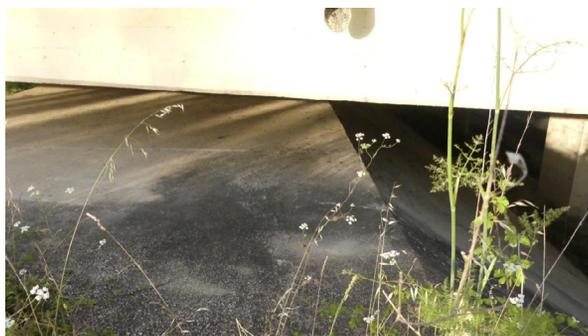
FIGURA 5 – Proximidade da Autoestrada A1 ao dique na Giralda.

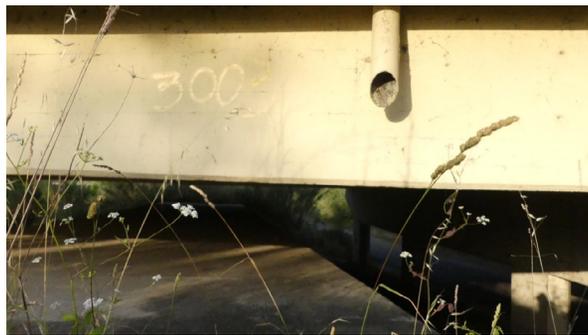
FIGURA 6 – Tubo de drenagem em PVC na Autoestrada A1, gerador da ruptura do dique na Giralda em 2000/2001.

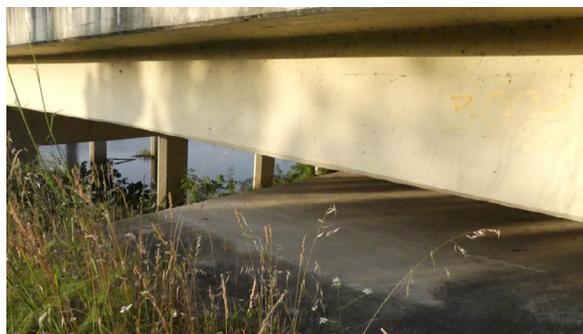
FIGURA 7 – Concreto em cima do dique em terra localizado sob a Autoestrada A1<sup>3</sup>.

<sup>3</sup> O concreto foi colocado após a ruptura do dique nas cheias de 2000/2001 (Cunha, 2019).

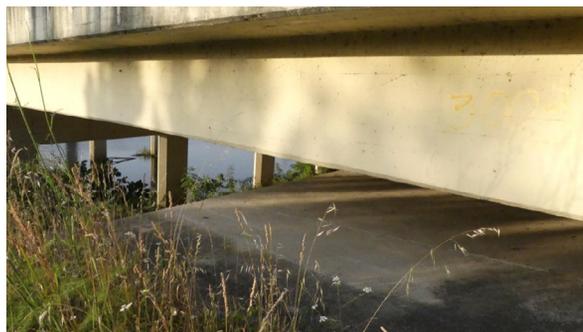
FIGURA 8 – Silicone tapando fissuras no concreto<sup>4</sup>.

<sup>4</sup> Tais fissuras romperam nas cheias de 2019.

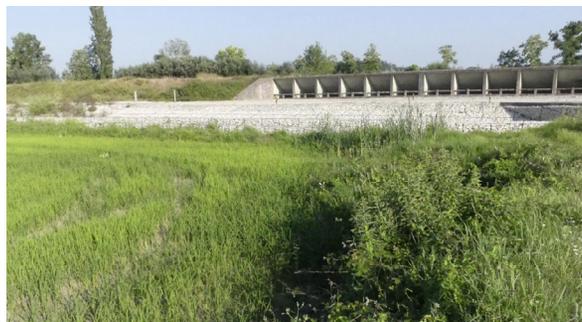
FIGURA 9 – Desaguadouro de São Martinho de Árvore.

os desaguadouros de cheias. Insiste no que é uma contradição na defesa do campo e coloca próximo dos campos tais obras, construídas com cálculos, equipamentos e materiais controversos, criando destruição do e no campo. Estas obras não contemplam áreas de proteção do campo<sup>5</sup>, porque o Estado quer lhe dar espaço. O projeto de gestão do risco coloca o desaguadouro de São Martinho de Árvore (Figura 9) na parte mais baixa desta área do território, o qual dispara antes daquele que se localiza a montante, o de São Silvestre (Figura 10), com campos menos afetados. No desaguadouro de São Martinho do Bispo (Figura 11), a gestão do risco de inundação permite que a engenharia de estrada se intrometa no seu paradigma e lhe crie riscos, tal como faz junto aos diques acima referidos. Mostra-nos que a promessa de progresso só é cumprida em cima, na estrada. Já o desaguadouro em dique fusível do Choupal (Figura 12) derruba a vida dos 11 antigos valeiros (obra infraestrutural) que antes de 1977 protegiam a margem esquerda.

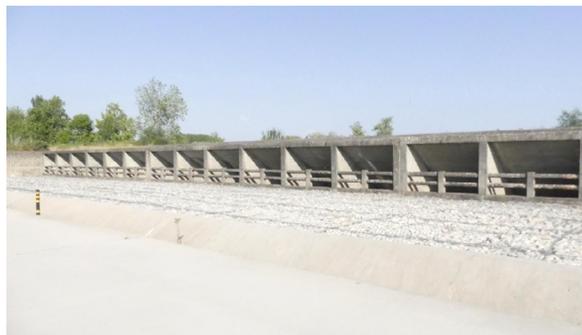
FIGURA 10 – Desaguadouro de São Silvestre.

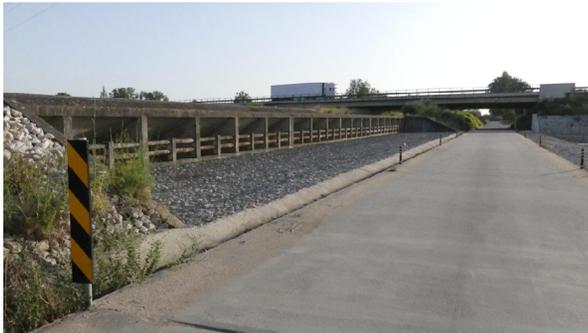
FIGURA 11 – Desaguadouro de São Martinho do Bispo e autoestrada.  
FONTE: Arquivo da autora de São Martinho do Bispo/Ribeira de Frades (2022).

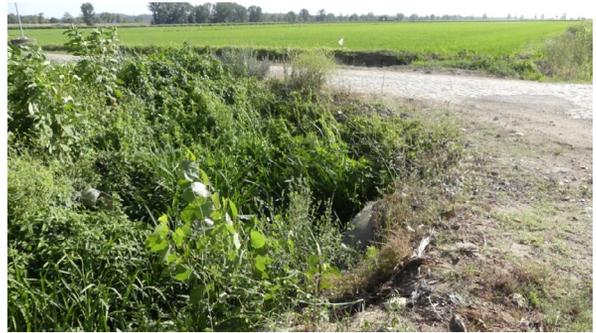
FIGURA 13 – Parte da vala da cana retilínea, aberta com a cobertura de um dos braços do rio Velho que rebentou em São Martinho de Árvore.  
FONTE: Arquivo da autora de São Martinho de Árvore (2022).

Impondo mais obras à realidade incorporada no território, devido a uma interpretação estatal e da gestão do risco do que seria um mundo sem cheias, tornou-se possível compreender o que conta como modernidade. E isso é visível na ocupação do antigo sistema de proteção, o qual não foi apreendido anteriormente como causa de desastres (Silva, 2002; Lencastre, 2013; Rodrigues, 2018). Assim o mostra a abertura do rio Mondego Novo e a cobertura do rio Velho. Esta solução traçaria os efeitos não previstos do desenvolvimento, expostos na ruptura de ambos os rios: uma debaixo da terra e outra a céu

aberto (Figuras 13 e 14). Com esta última solução, o rio Mondego Novo está abrindo mais um caminho para os campos continuarem a ser vitimados. Tais terrenos agora são condenados, como não o eram tanto pelo rio Velho, com a sua meandrização e conjunto de valas antigas associado.

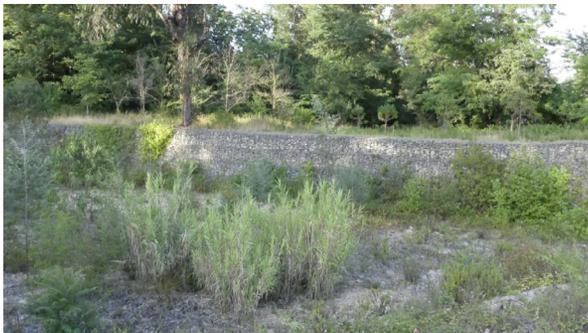
FIGURA 12 – Dique fusível do Choupal, transformação do antigo valeiro Campeão.  
Fonte: Arquivo da autora de Santa Cruz (2022).

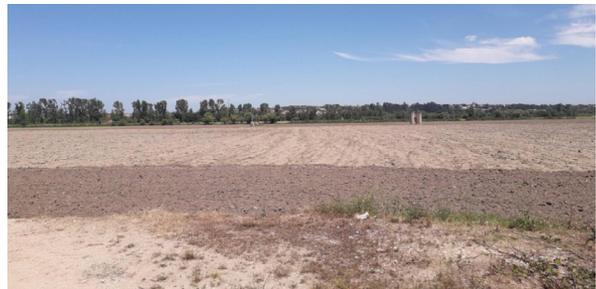
FIGURA 14 – Local de cobertura de um dos braços do rio Velho que rebentou desde a bifurcação, em São Silvestre<sup>6</sup>.  
Fonte: Arquivo da autora de São Silvestre (2017).

<sup>6</sup> Uma das áreas do percurso antigo do rio Velho que foi coberto, ainda que mais próxima do desaguadouro de São Silvestre e do rio Mondego Novo, não é inundada por estas obras, mas pela ruptura do percurso antigo do rio Velho tapado (Cunha, 2019).
