# ANÁLISE DA ARBORIZAÇÃO URBANA NO MUNICÍPIO DE MEDIANEIRA, PARANÁ

## *ANALYSIS OF URBAN AFFORESTATION IN MEDIANEIRA, PARANÁ*

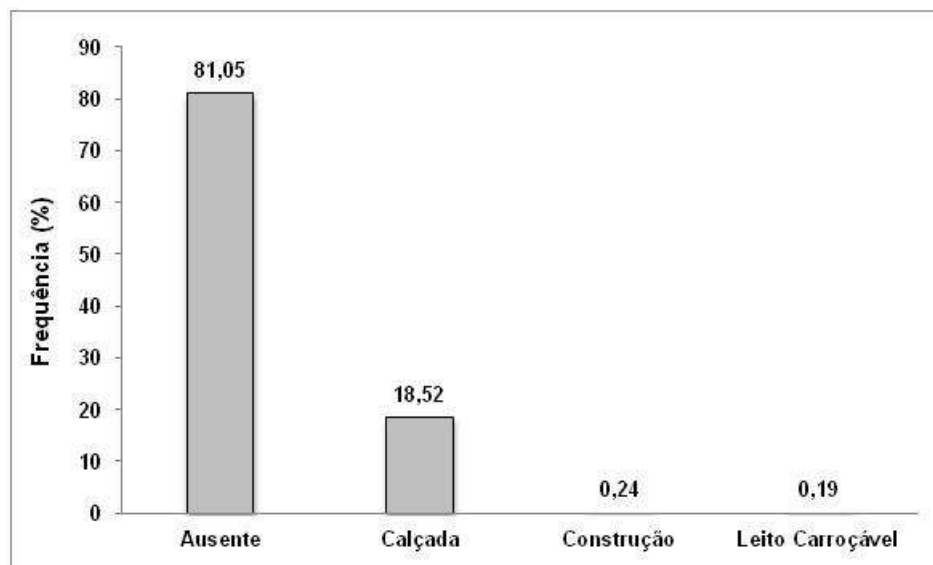
No diagnóstico sobre afloramento da raiz (Figura 2), nos cinco setores amostrados, foi predominante a ausência desse problema, 81,05%. O afloramento em calçadas, 18,52% foi o de maior ocorrência, certamente por inadequações de planejamento quanto às espécies escolhidas para o plantio, por características de seus portes avantajados ou pela biologia de crescimento dos indivíduos registrados, os quais ocasionam o soerguimento das calçadas através do crescimento superficial de suas raízes no solo.

Figura 2. Atributo "afloramento da raiz" nos setores estudados, Medianeira, PR  
Figure 2. Attribute "outcrop root" in the studied sectors, Medianeira, PR

A maneira mais eficaz de evitar danos em pavimentação ocasionados por raízes de uma árvore é a adequação de um espaço para o seu desenvolvimento, de forma a evitar que as redes de abastecimento de água, drenagem pluvial, calçadas ou cisternas possam ser afetadas. Embora cada espécie tenha um padrão particular de arquitetura das raízes, o solo é o seu principal modelador. Geralmente, o plantio de árvores em solos compactados favorece uma acomodação superficial das raízes e, solos com essa característica são comuns em meio urbano, como resultado do tráfego frequente de equipamentos pesados e pedestres, sejam extremamente compactados, superficial e subsuperficialmente, ocorrendo nestes solos a remoção ou alteração de perfis e camadas e suas propriedades químicas e físicas são modificadas, o que acaba provocando uma situação de difícil correção (CADORIN; MELLO; MONTEMEZZO, 2013).

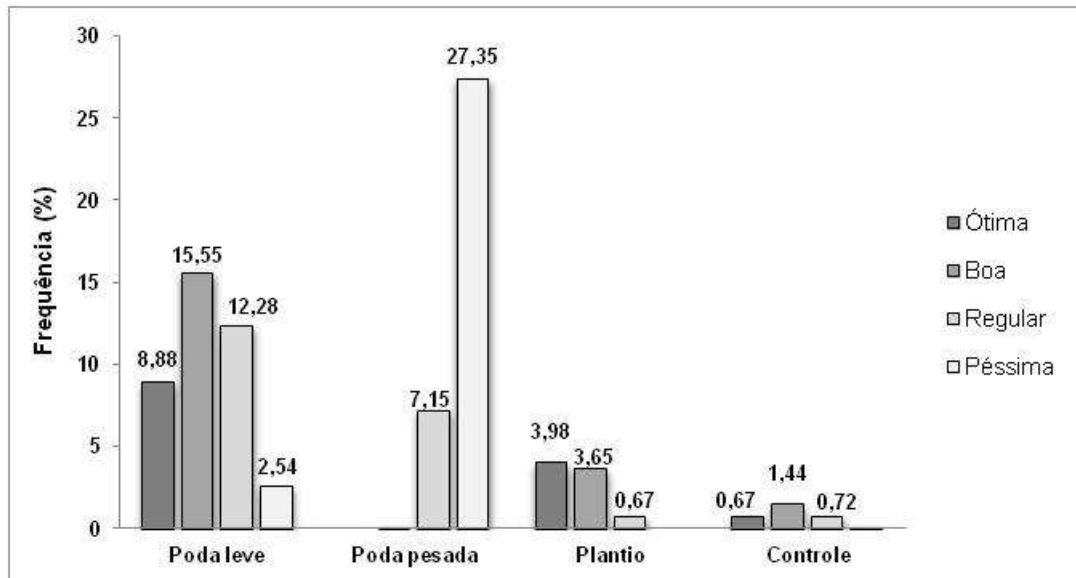
Foi possível observar a relação quanto à qualidade e ao tipo de ações executadas encontradas nos locais de estudo, como por exemplo, se o tipo de poda realizada se enquadrava nos níveis de ótima, boa, regular ou péssima. Registrou-se um alto índice de poda drástica (pesada) nas árvores levantadas, observando como mais frequentes, as ações de qualidade péssima, 27,35%, e regular, 7,15% (Figura 4).

Figura 4. Atributo “ação executada” nos setores estudados, Medianeira, PR  
 Figure 4. Attribute "action taken" in the studied sectors, Medianeira, PR

Os dados de maior relevância diagnosticados (Figura 4) referem-se aos tipos de poda leve e drástica. Esta última, prática desaconselhável no manejo de árvores urbanas, foi uma constante na arborização urbana pesquisada, resultando em estado regular ou péssimo das árvores atingidas.

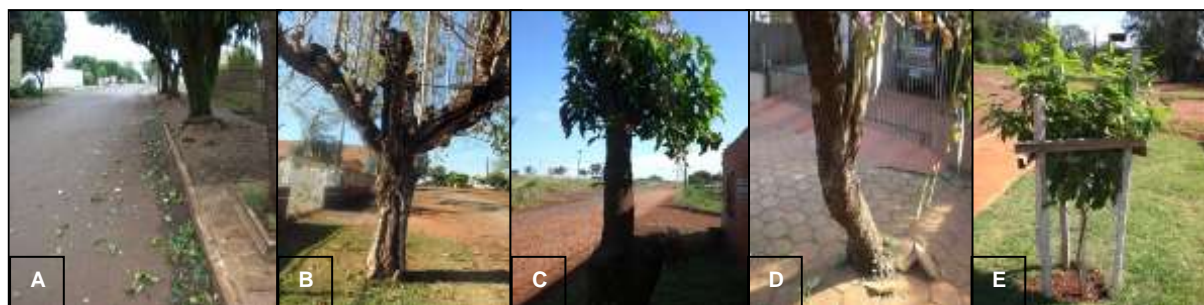
Por meio das características viárias observadas e registradas nos setores estudados, o manejo realizado atualmente mostra-se inadequado, resultado nos diversos problemas aqui expostos, de modo que, boa parte dos indivíduos estudados apresentou algum tipo de

problema, ou seja, exemplares frequentemente manejados através de poda drástica, sem indícios de critérios técnicos (Figura 5).

Figura 5. Características gerais de indivíduos identificados. A e C: *Mangifera indica* (queda de frutos, afloramento de raízes e poda pesada); B: *Magnolia champaca* (poda drástica resultando em doenças); D: *Bauhinia forficata* (afloramento de raízes e ausência de área permeável); E: *Licania tomentosa* (muda adequadamente plantada e protegida)

O estado crítico de muitas das árvores estudadas, em que situações de doenças ou algum tipo de problema foi observado é fruto de um manejo efetuado sem qualquer critério técnico, onde a poda drástica é a prática comum e a que deve ser abolida, substituída.
